## Ford C-MAX Titanium

EZ 03/2016 | Van | Benzin | Schaltgetriebe | 132.270km  
Besteuerung: Differenzbesteuert (§25a UStG)  
Fahrzeugstandort: 45\*\*\*  
Fahrzeug aufgenommen am: 30.06.2026

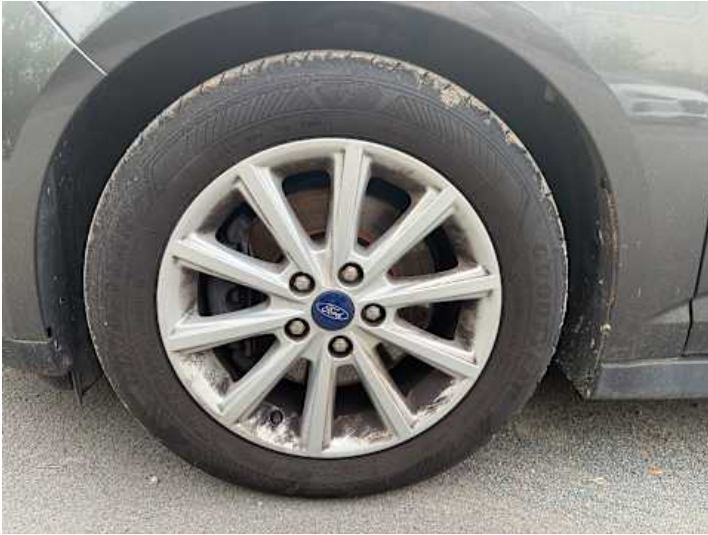
Rad (Kerben, Kratzer)

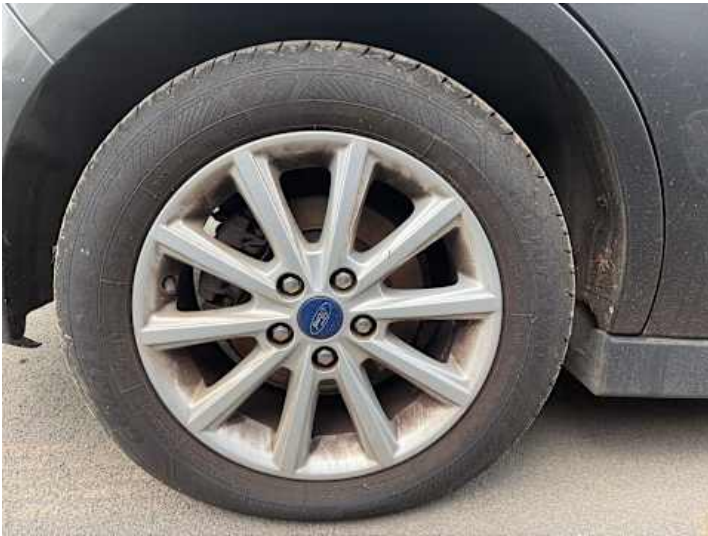
Rad (Kerben, Kratzer)

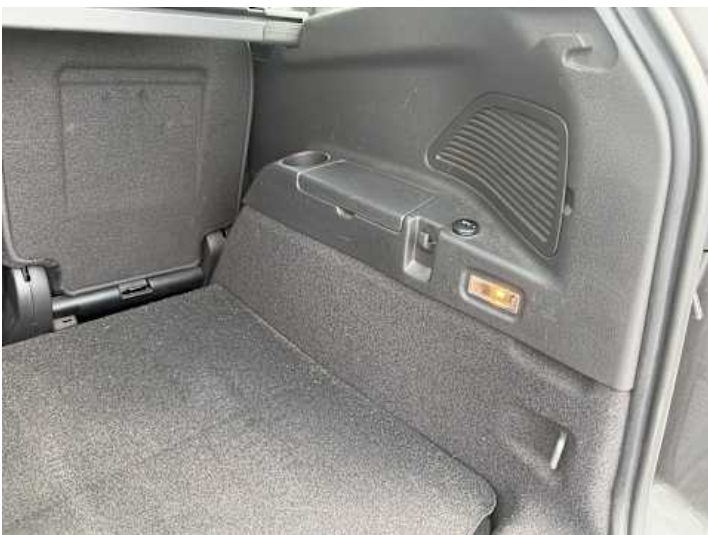
Innenraum (Kratzer)

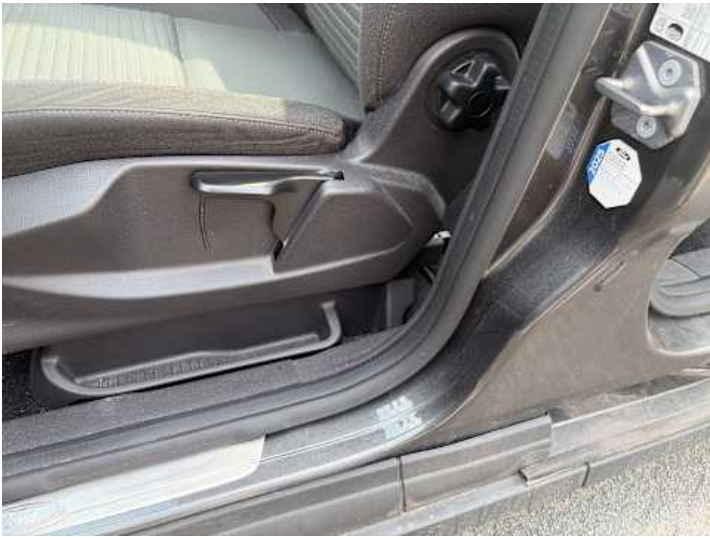
Innenraum (Kratzer)

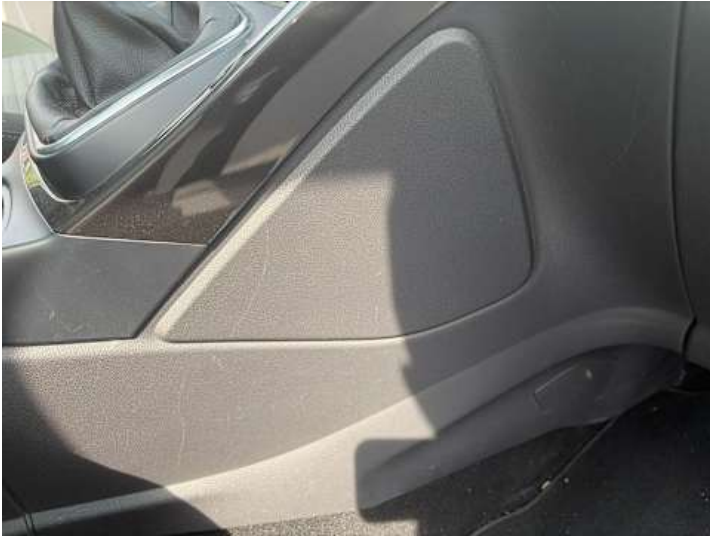
Innenraum (Kratzer)

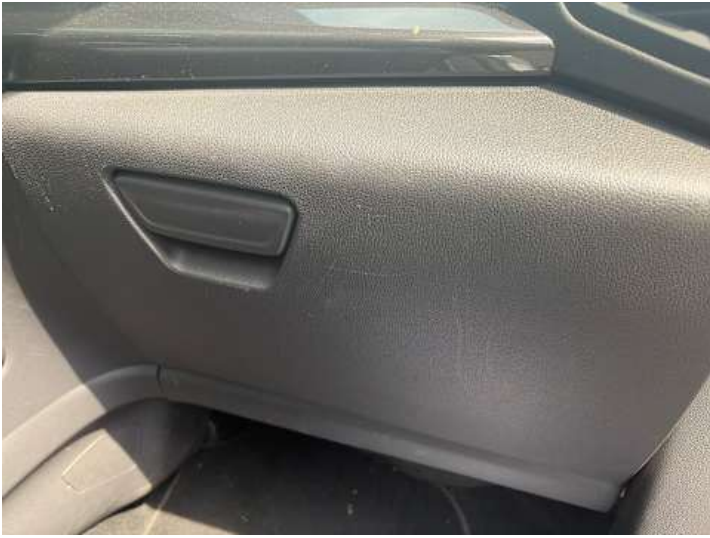
Innenraum (Kratzer)
