MAXUS EDELIVER 9 KASTEN (08.2021->) L2H2 3,5T 150 KW ELEKTROMOTOR 150 KW (CONT. 70 KW) KASTEN HOCHRAUM STANDARD

VIN: LSH14J7C0NA174182

Bewertungsort  
AKB Zörbig

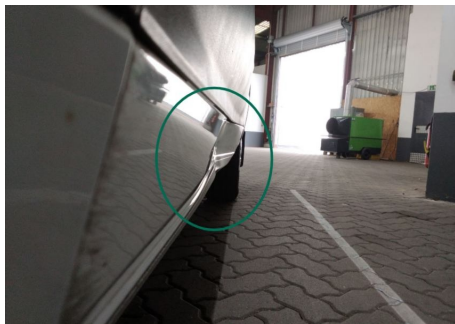
| 006 | Schweller / Links <sup>2</sup><br>Länge : Lang | Delle | Reparieren |

- <sup>1</sup> 3x Delle
- <sup>2</sup> + Dichtnaht
- <sup>3</sup> Stark verformt
- <sup>4</sup> Durchbohrt
- <sup>5</sup> Durchbohrt
- <sup>6</sup> + Kratzer

Schweller / Links / Delle

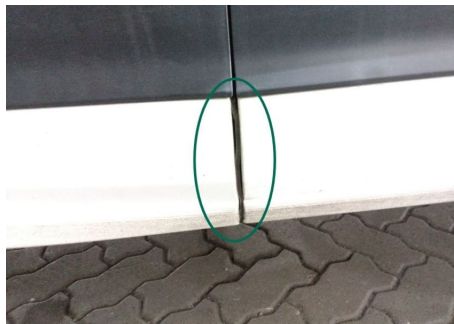
Schweller / Links / Delle

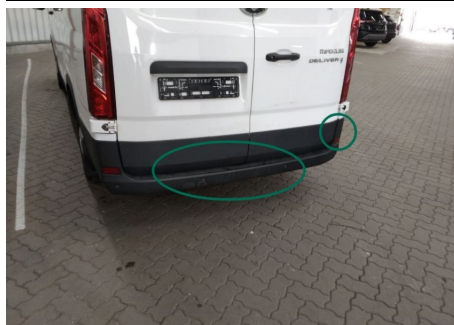
| 009 | Stoßfänger / Hinten<br>Lackiert : Nein | Kratzer | Smart Repair |

Stoßfänger / Hinten / Kratzer

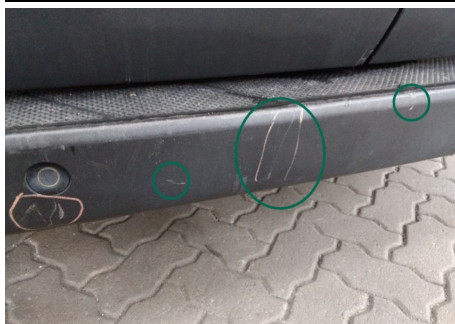
Stoßfänger / Hinten / Kratzer

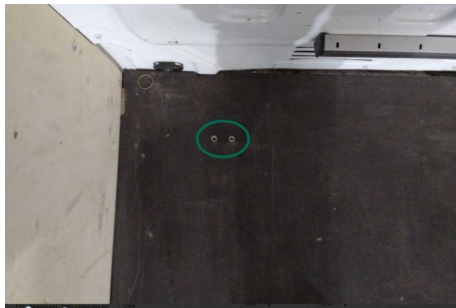
| 016 | Holzboden / Hinten 5 | Nicht konform | Ersetzen |

Holzboden / Hinten / Nicht konform

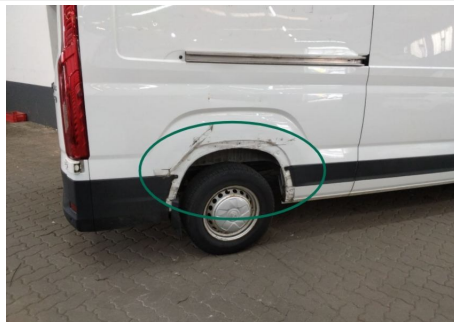
| 019 | <b>Kotflügelzierleiste / Hinten Rechts</b><br>Verchromt : Nein | Fehlt | Ersetzen |

Kotflügelzierleiste / Hinten Rechts / Fehlt

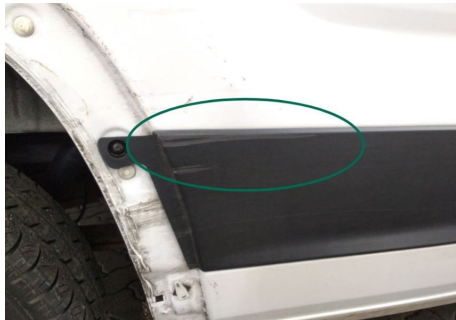
| 020 | <b>Zierleiste Seitenwand / Hinten Rechts</b><br>Lackiert : Nein / Verchromt : Nein | Kratzer | Smart Repair |

Zierleiste Seitenwand / Hinten Rechts / Kratzer

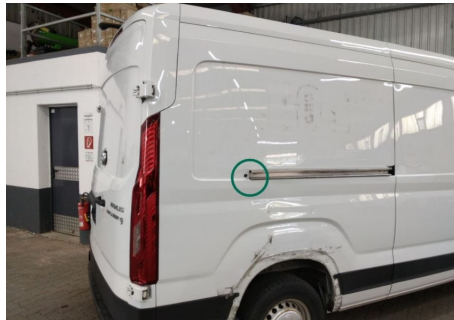
| 021 | <b>Abdeckung / Hinten Rechts</b> | Fehlt | Ersetzen |

Abdeckung / Hinten Rechts / Fehlt

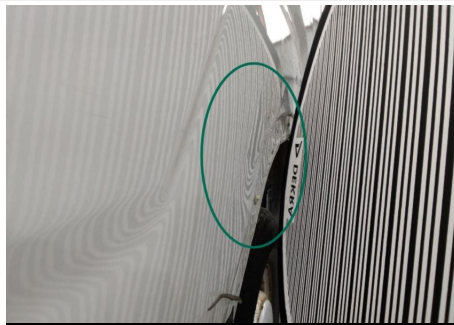
| 023 | <b>Seitenwand / Unten Hinten Rechts</b><br>Mit Fenster : Nein | Delle | Reparieren |

Seitenwand / Unten Hinten Rechts / Delle

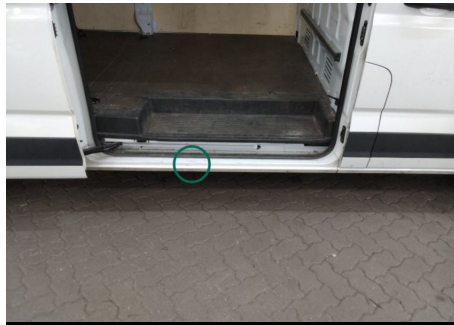
Türeinstieg / Rechts

Delle

Türeinstieg / Rechts / Delle

Reparieren

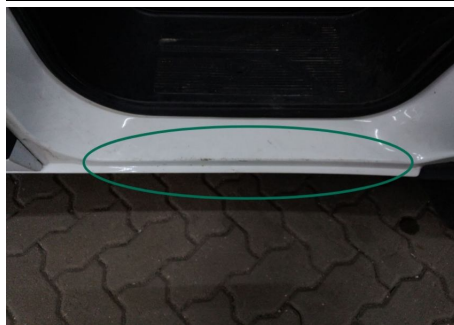
Türeinstieg / Vorne Rechts

Abgewetzt

Türeinstieg / Vorne Rechts / Abgewetzt

Lackieren
