## Fiat Doblò SX Maxi Kasten

EZ 04/2021 | Kastenwagen | Diesel | Schaltgetriebe | 137.771km  
Besteuerung: Regelbesteuert (Deutschland)  
Fahrzeugstandort: 41\*\*\*  
Fahrzeug aufgenommen am: 10.08.2026

# Hinweise zum Zustandsbericht

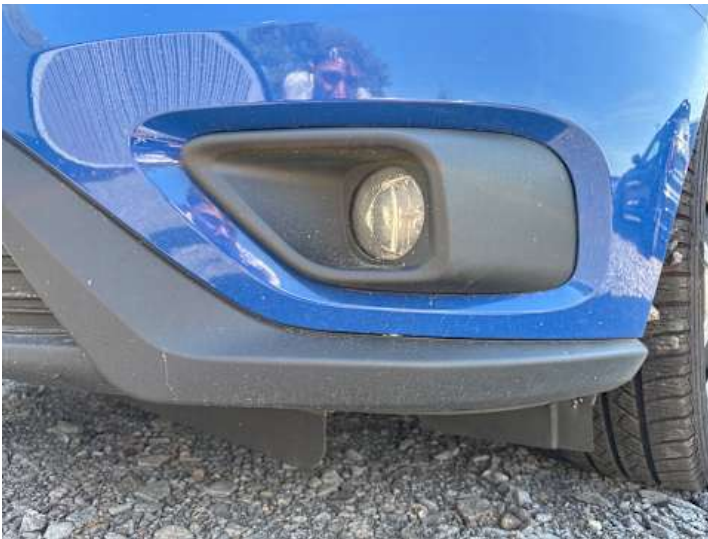
Stoßstange vorne (Kratzer)

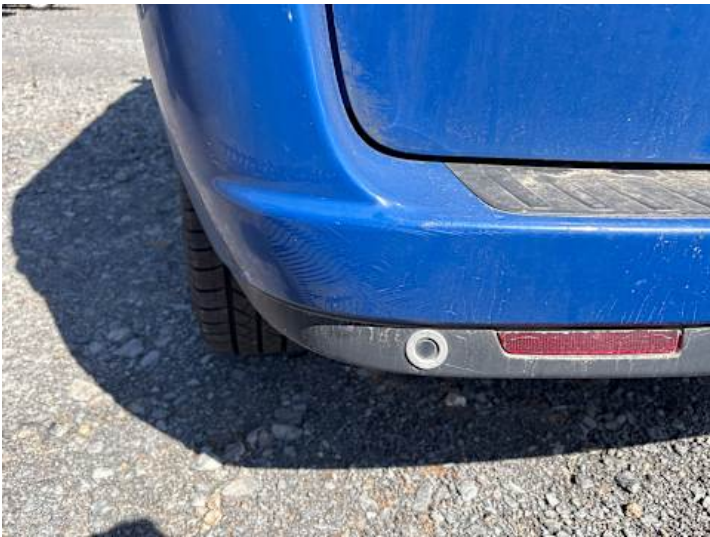
Stoßstange hinten (Kratzer)

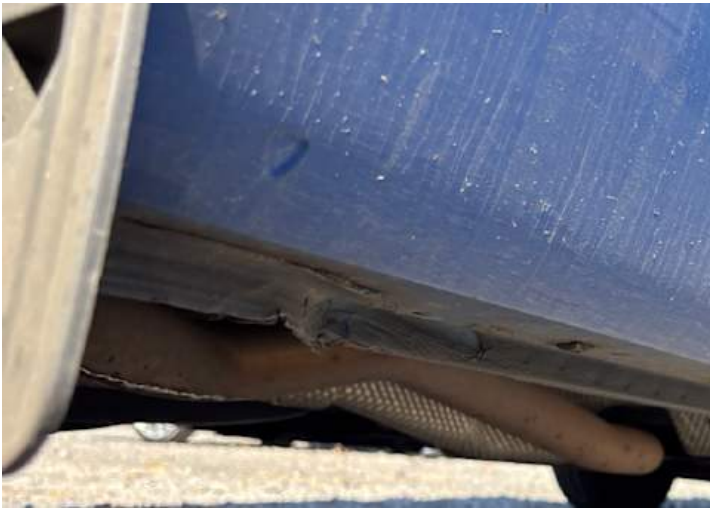
Schweller rechts (Verformung)

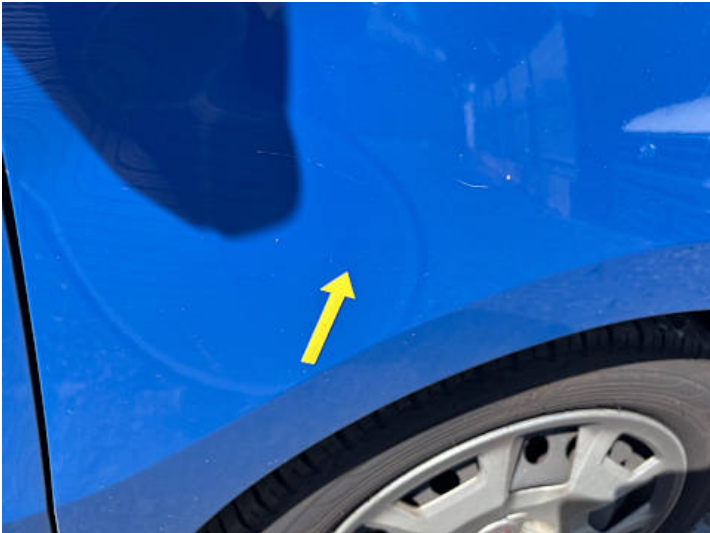
Kotflügel vorne rechts (Kratzer)

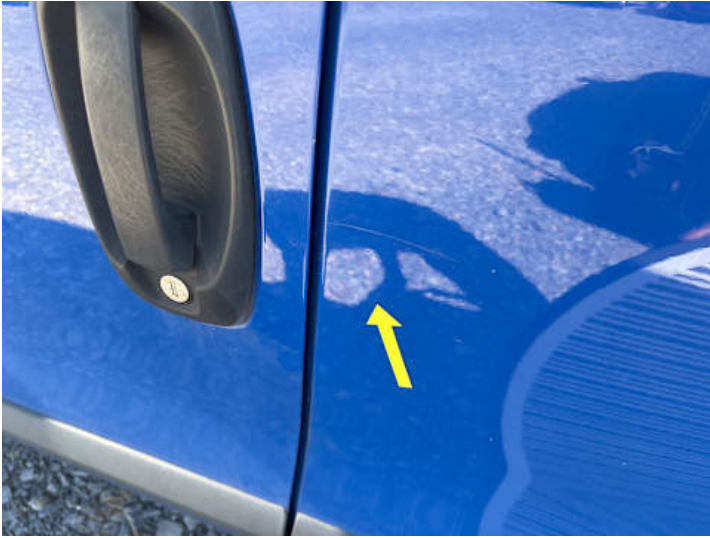
Seitenteil hinten links (Kratzer)

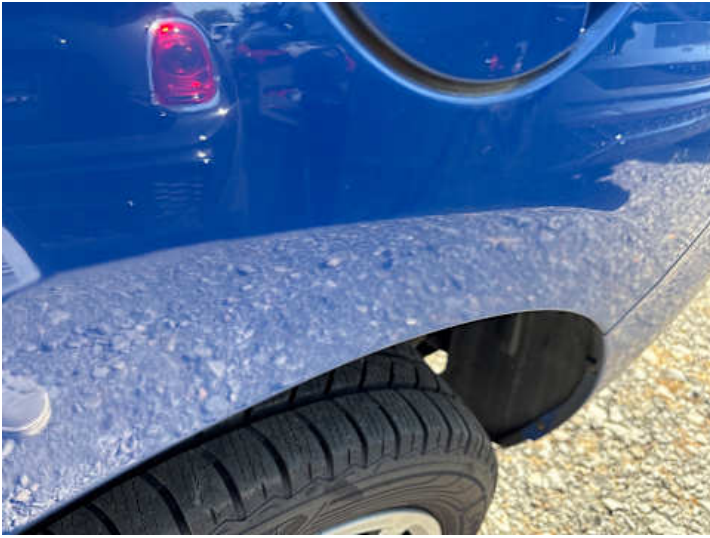
Seitenteil hinten links (Kratzer)

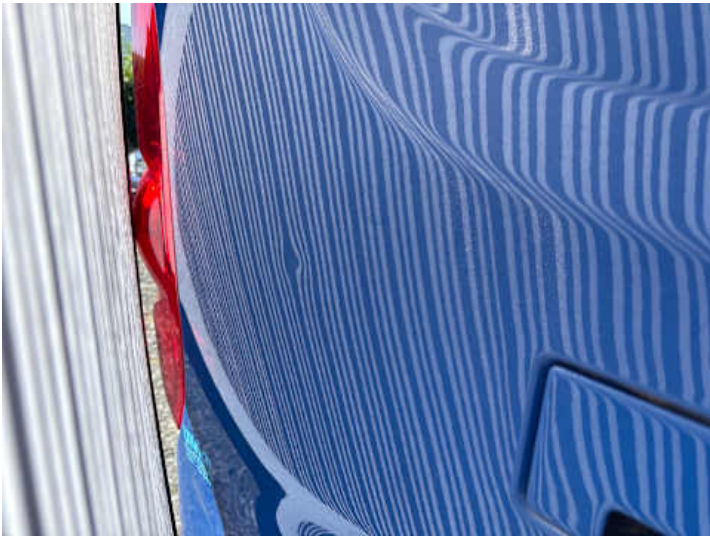
Seitenteil hinten rechts (Delle)

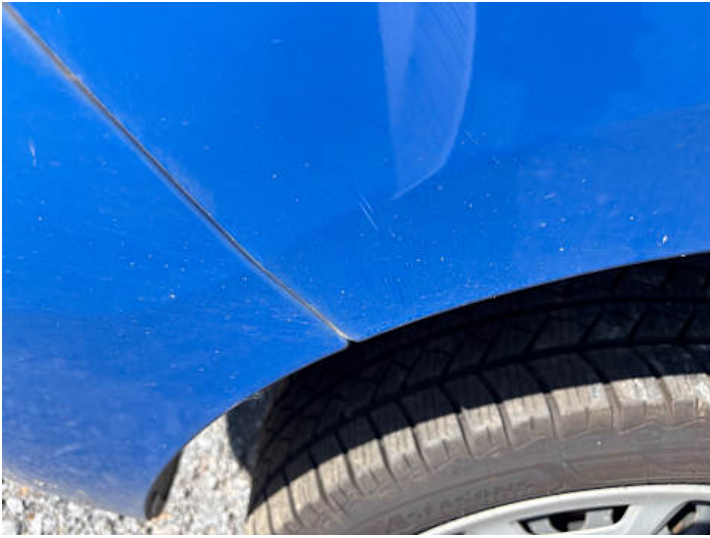
Seitenteil hinten rechts (Kratzer)

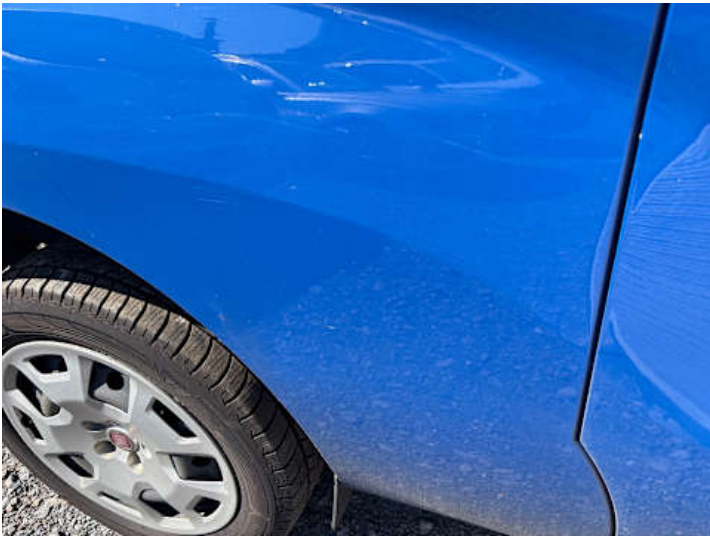
Seitenteil hinten rechts (Kratzer)

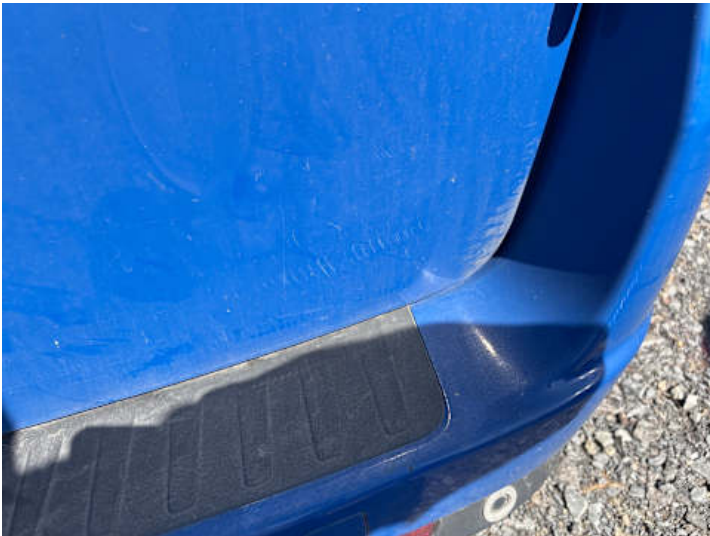
Heckklappe (Kratzer)

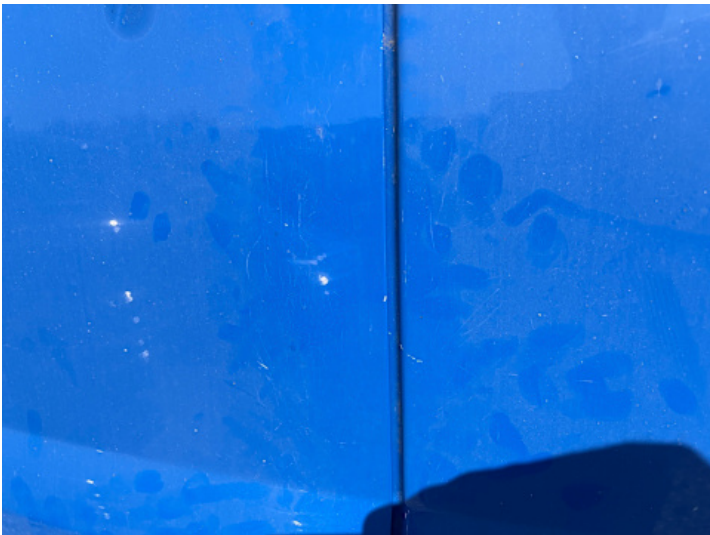
Heckklappe (Kratzer)
