## Mercedes-Benz A 180 CDI 5-türig

EZ 03/2008 | Van | Diesel | Schaltgetriebe | 289.562km

Fahrzeug aufgenommen am: 17.07.2026

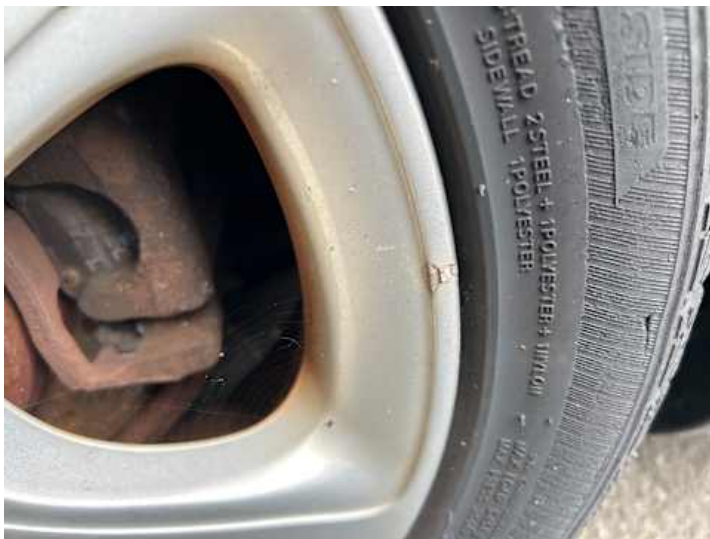
Rad (Kratzer)

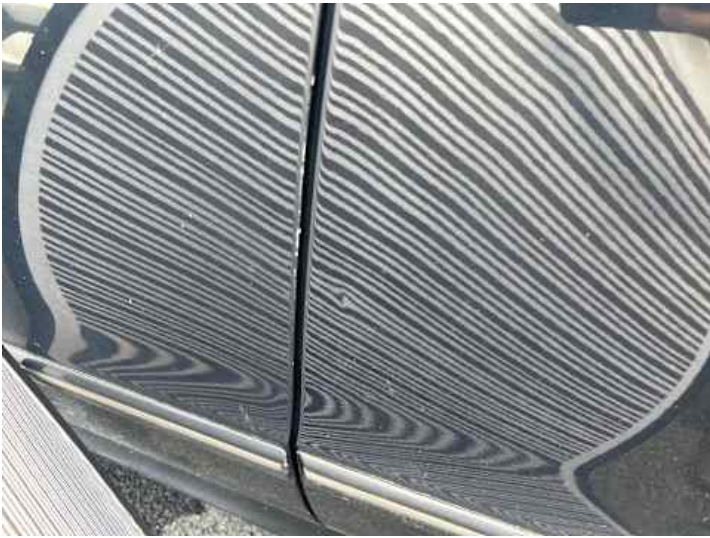
Türe hinten links (Kratzer, Delle)

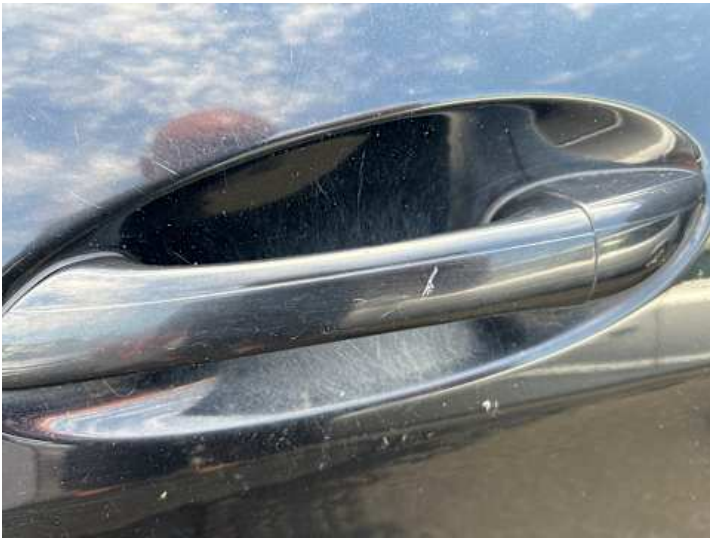
Türe hinten links (Kratzer, Delle)

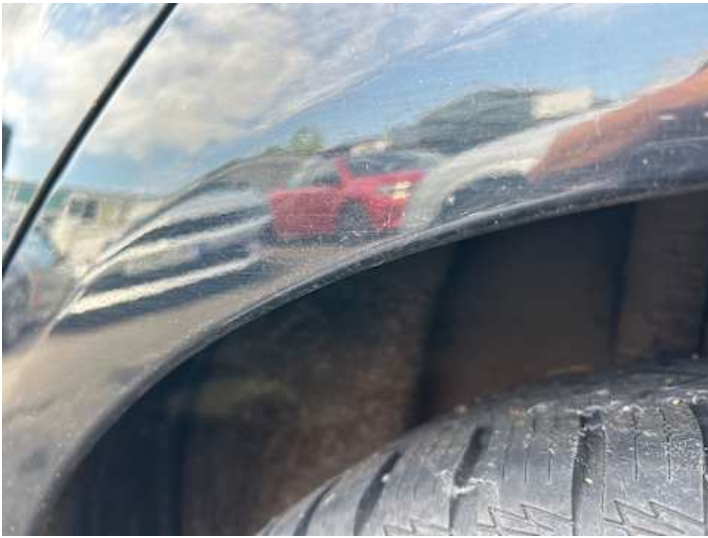
Kotflügel vorne rechts (Kratzer)

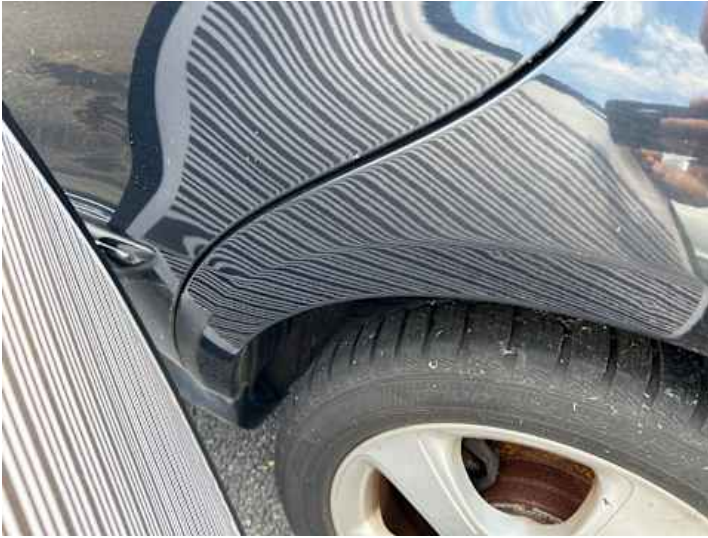
Seitenteil hinten links (Delle, Kratzer)

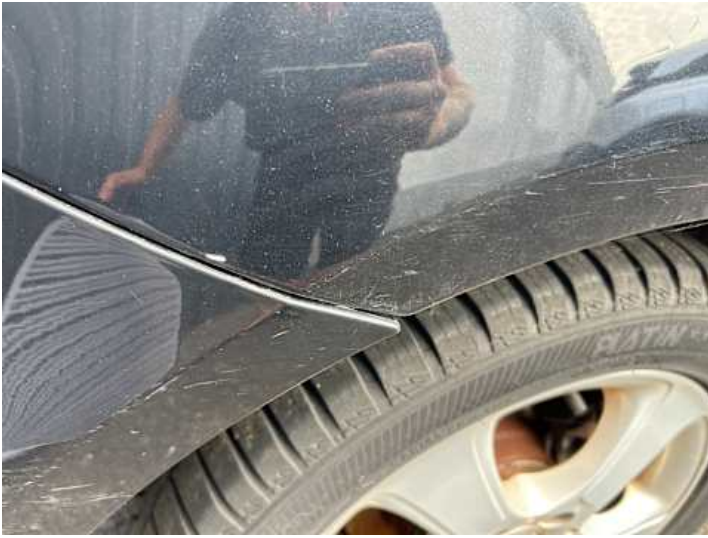
Seitenteil hinten links (Delle, Kratzer)

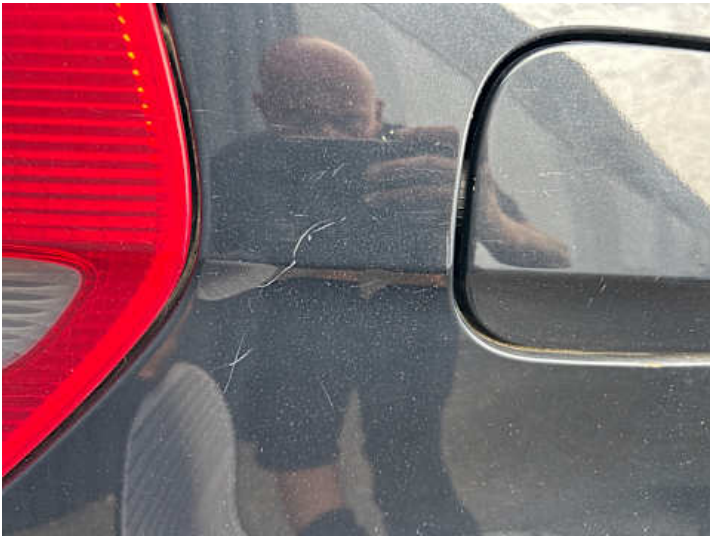
Seitenteil hinten rechts (Delle, Kratzer)
