## Audi A4 Avant

EZ 10/2009 | Kombi | Benzin | Schaltgetriebe | 180.182km

Fahrzeug aufgenommen am: 07.08.2026

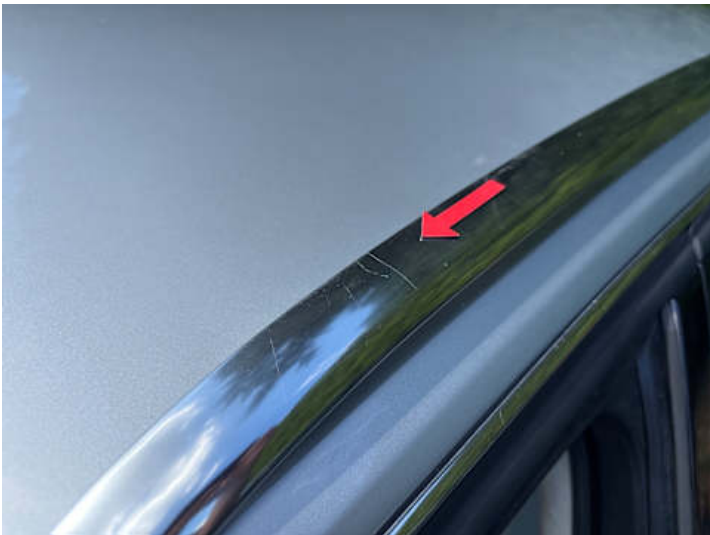
Dach (Kratzer)

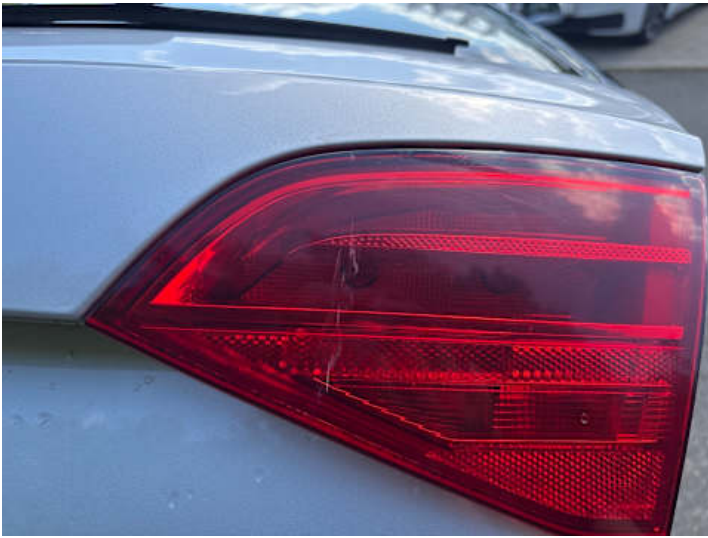
Rücklicht (rechts) (Kratzer)

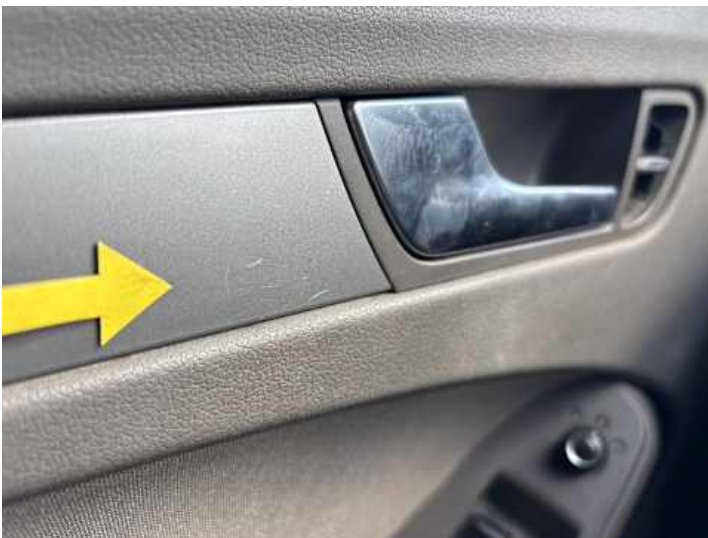
Innenraum (Kratzer)

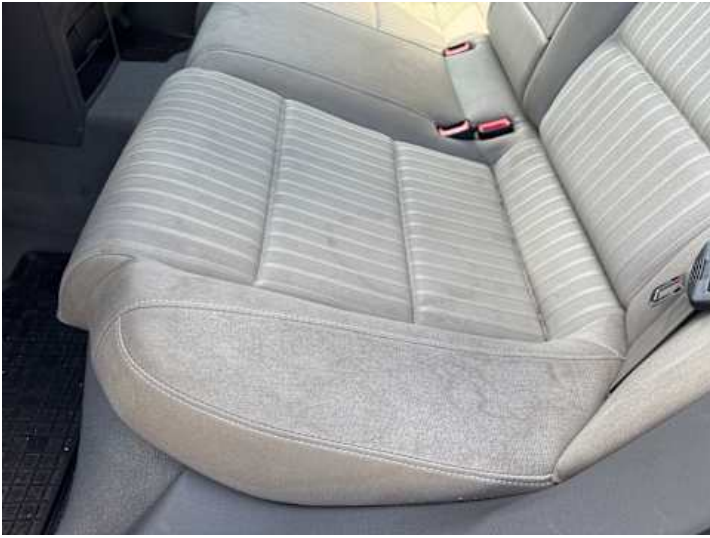
Innenraum (Verschmutzung)
