## Volkswagen Tiguan Sport & Style 4Motion

EZ 11/2008 | Geländewagen | Diesel | Automatikgetriebe | 170.309km  
Besteuerung: Differenzbesteuert (§25a UStG)  
Fahrzeugstandort: 29\*\*\*  
Fahrzeug aufgenommen am: 31.07.2026

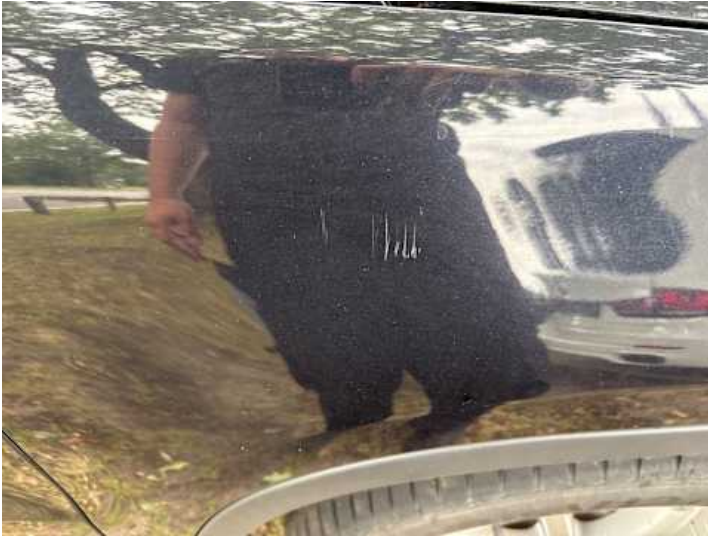
Kotflügel vorne rechts (Kratzer)

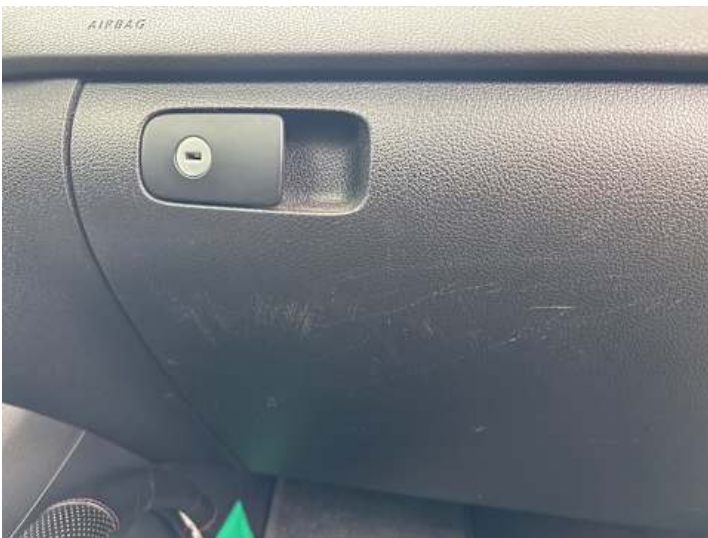
Innenraum (Kratzer)

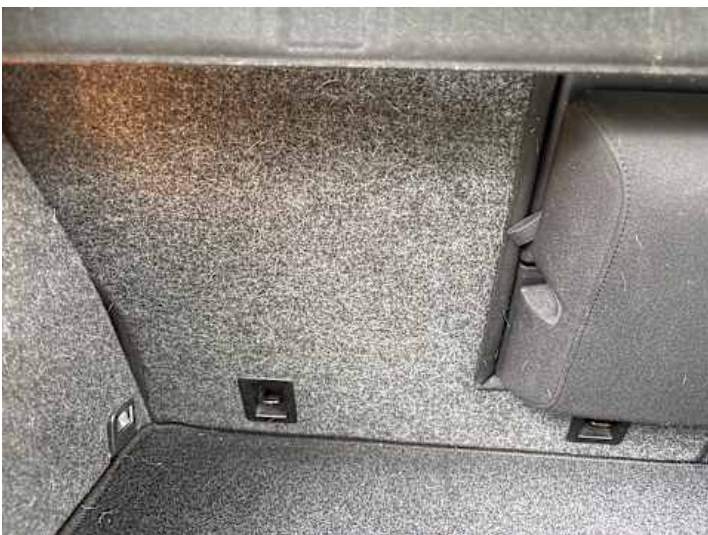
Innenraum (Tierhaare/Tiergeruch)
