## Dacia Lodgy Supreme

EZ 06/2014 | Van | Diesel | Schaltgetriebe | 221.040km

Fahrzeug aufgenommen am: 06.08.2026

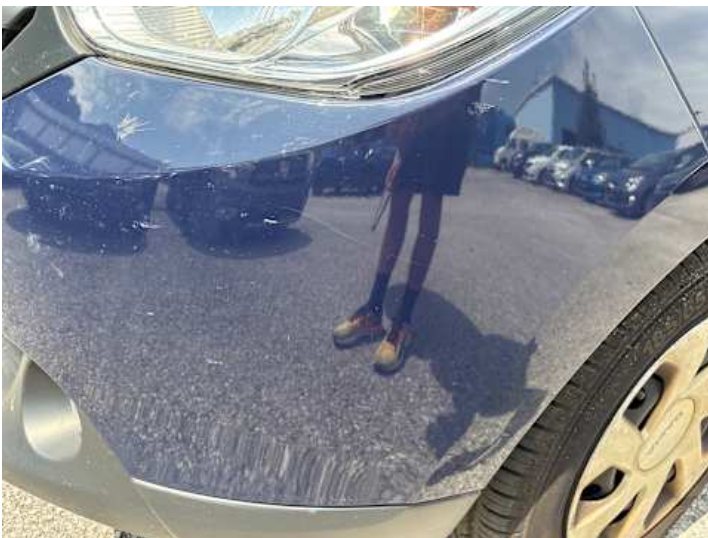
Stoßstange vorne (Kratzer)

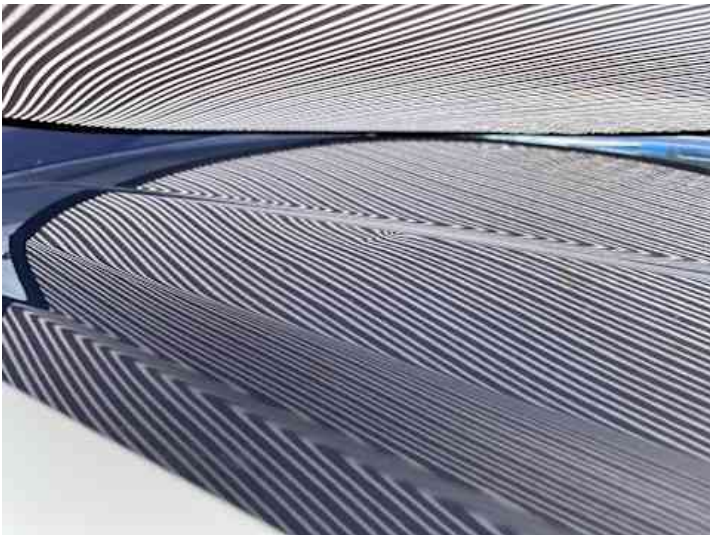
Dach (Delle)

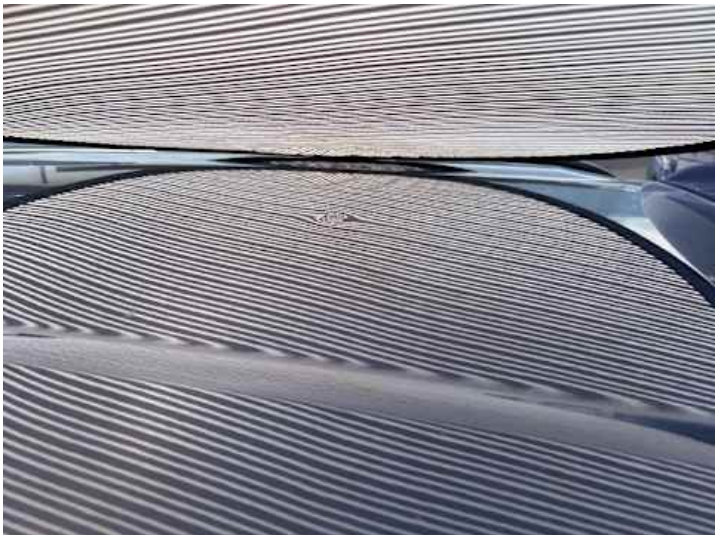
Dach (Delle)

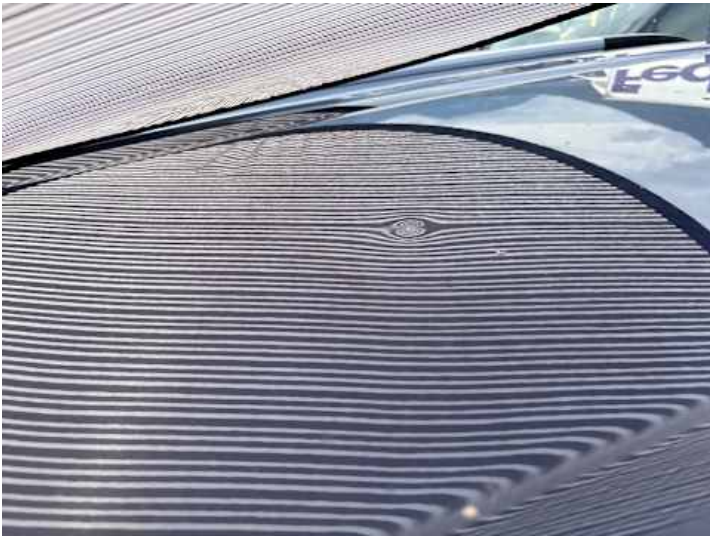
Dach (Delle)

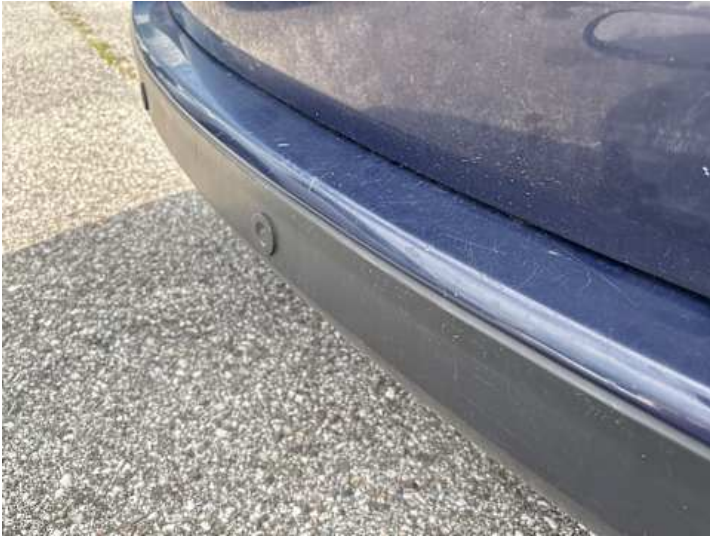
Stoßstange hinten (Kratzer)

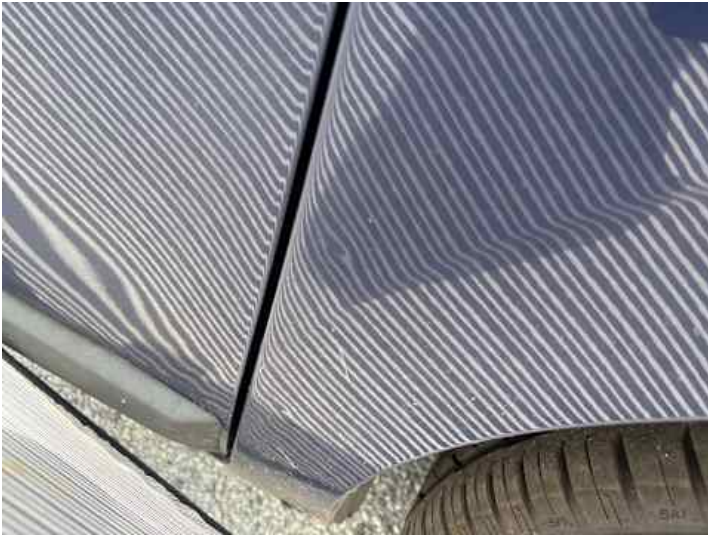
Kotflügel vorne rechts (Delle)

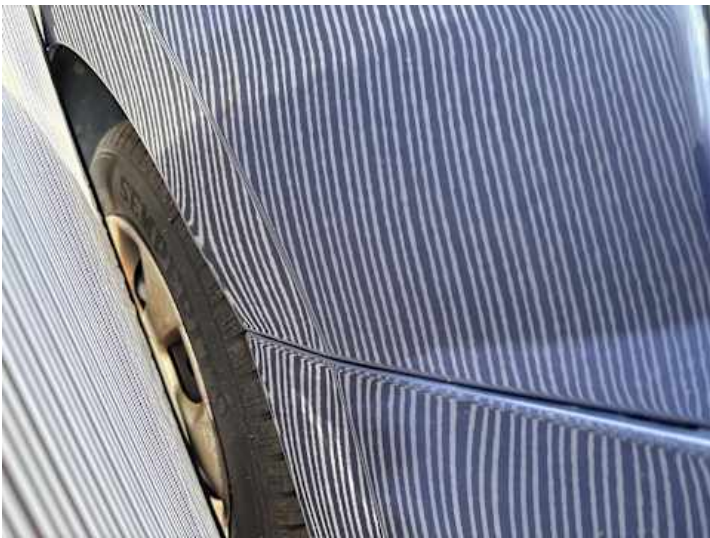
Kotflügel vorne rechts (Verformung)

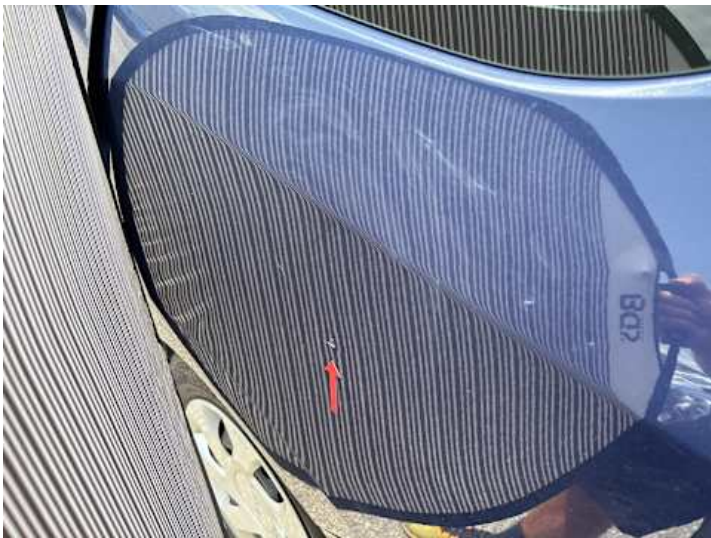
Seitenteil hinten links (Delle, Kratzer)

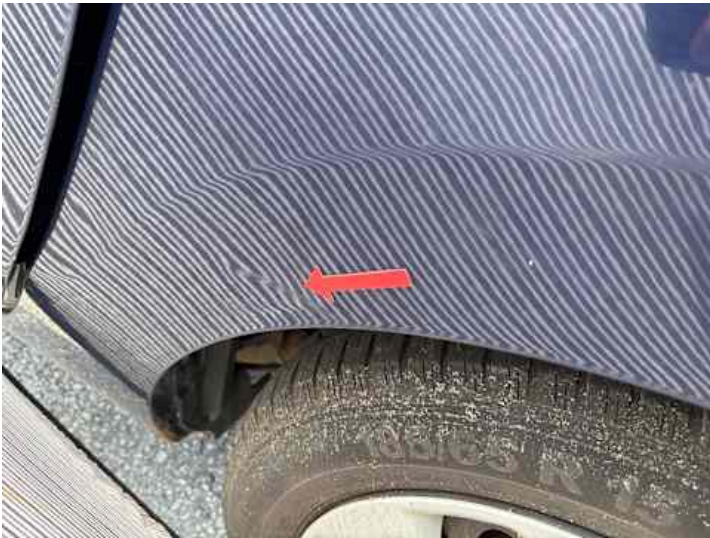
Seitenteil hinten links (Delle, Kratzer)

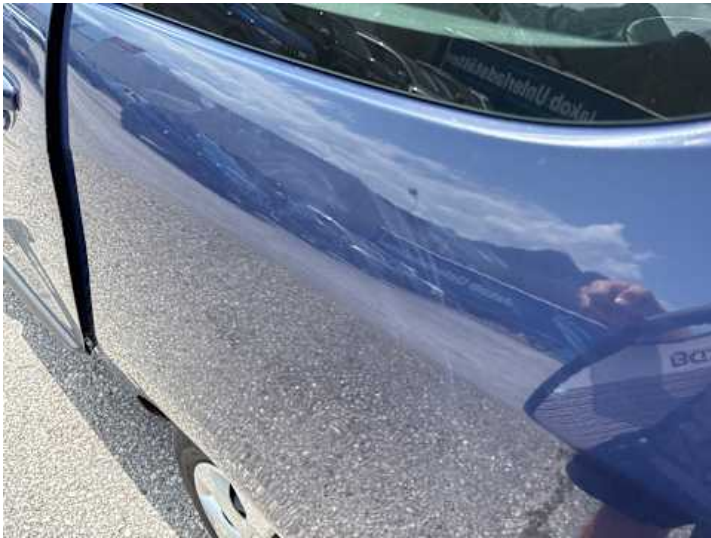
Seitenteil hinten links (Kratzer)

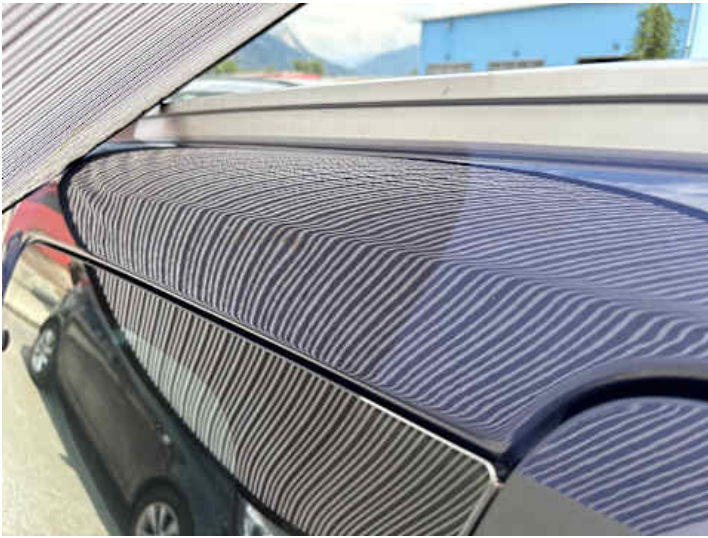
Seitenteil hinten rechts (Delle)

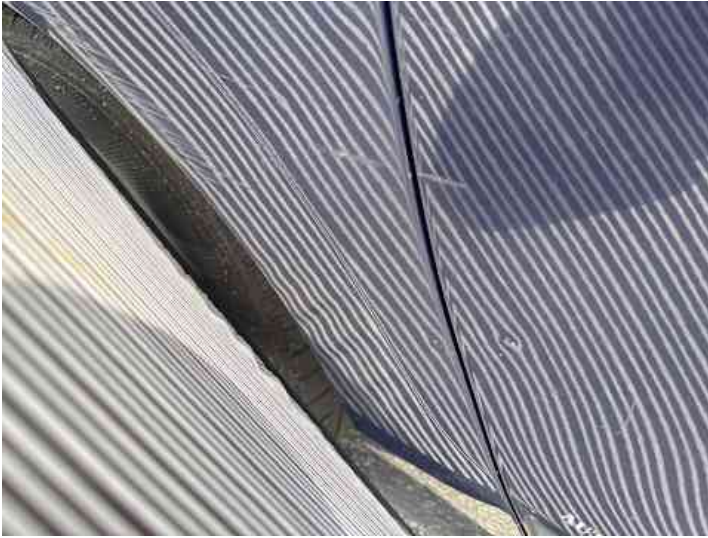
Seitenteil hinten rechts (Delle)

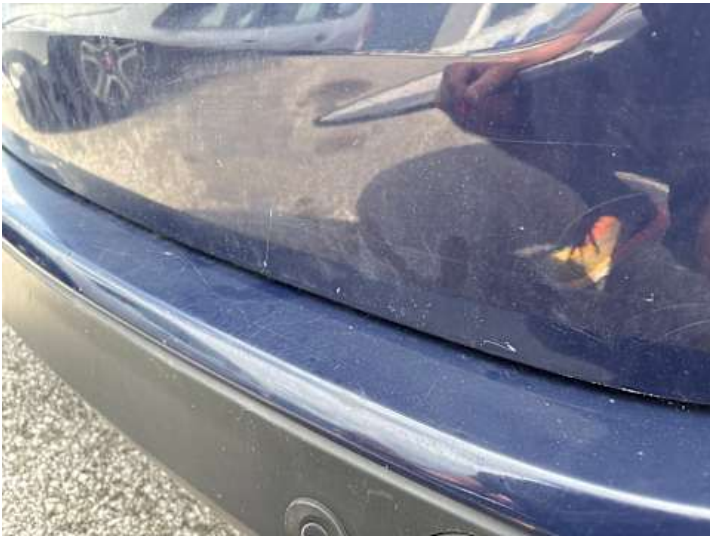
Heckklappe (Kratzer)

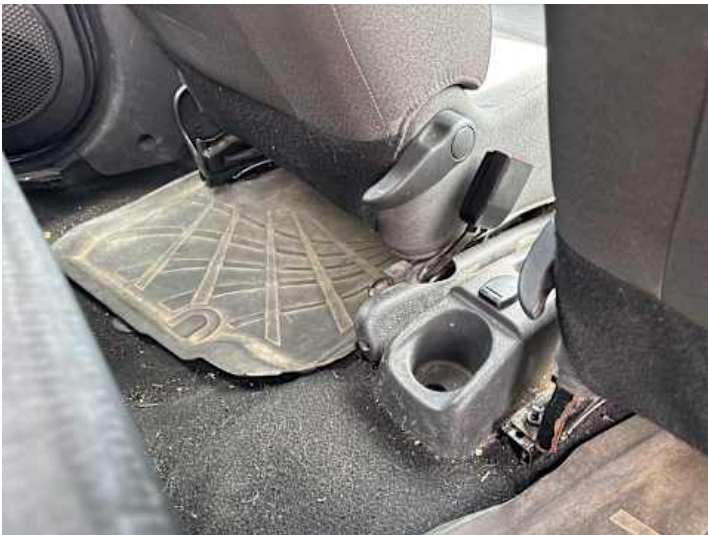
Innenraum (Kratzer)
