Mercedes-Benz A 180 5-türig

EZ 09/2009 | Kleinwagen | Benzin | Schaltgetriebe | 239.725km  
Besteuerung: Differenzbesteuert (§25a UStG)  
Fahrzeugstandort: 45\*\*\*  
Fahrzeug aufgenommen am: 30.07.2026

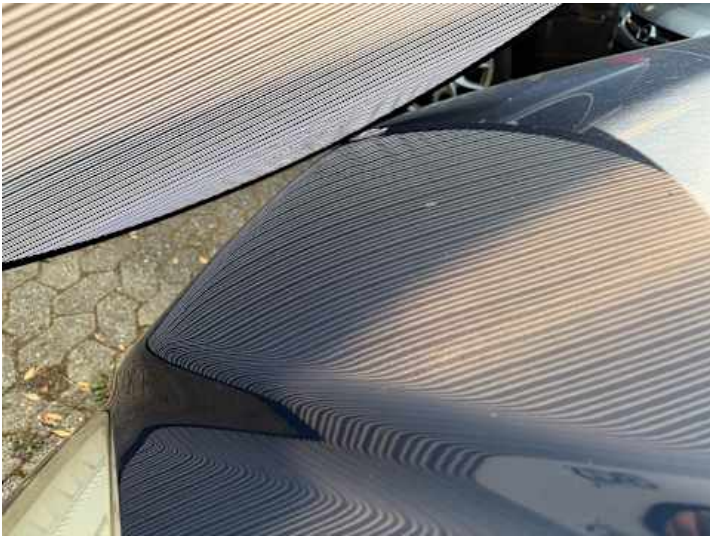
Motorhaube (Delle)

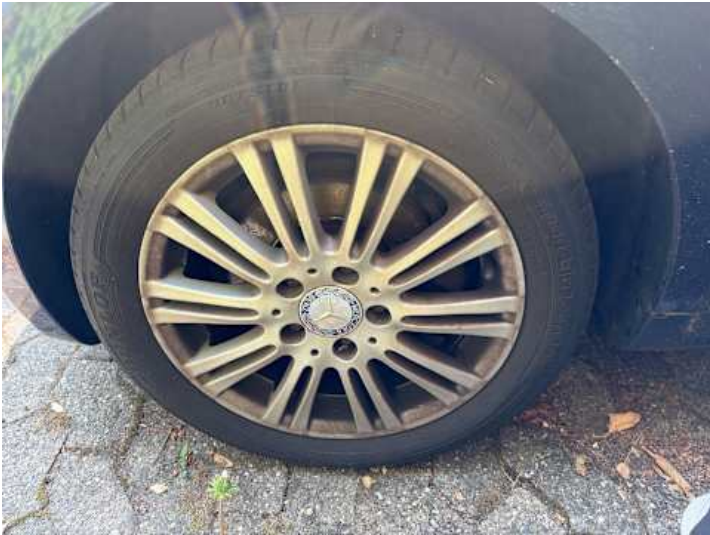
Rad (Kerben, Kratzer)

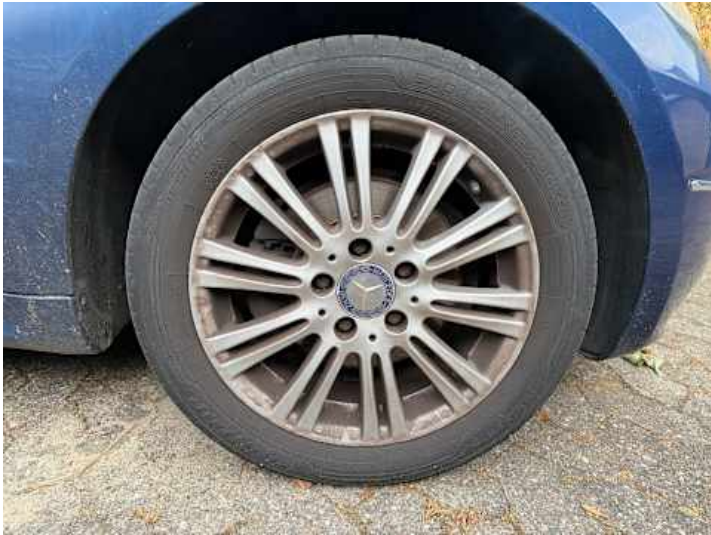
Rad (Kerben, Kratzer)

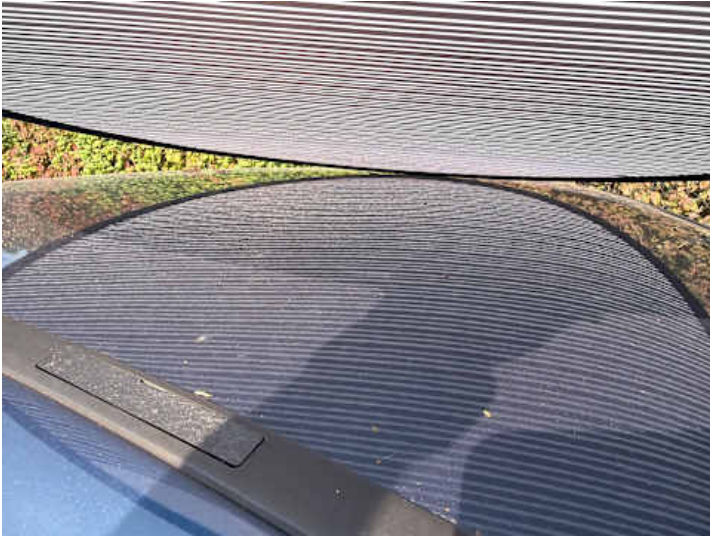
Dach (Delle)

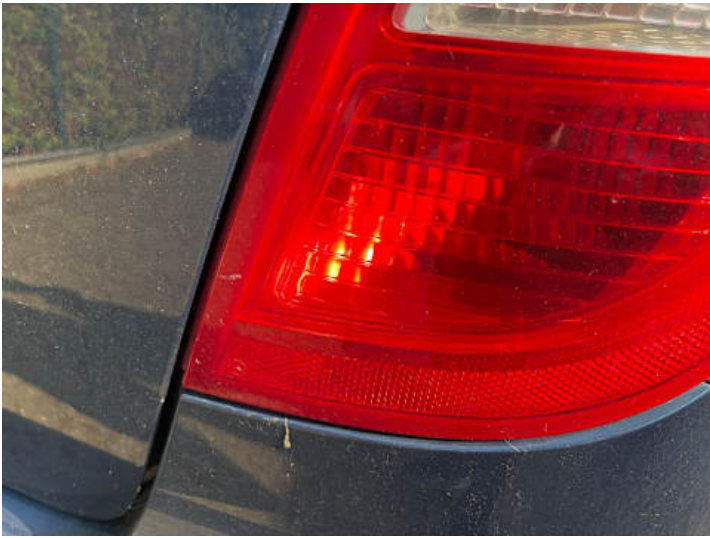
Rücklicht (rechts) (Kratzer)

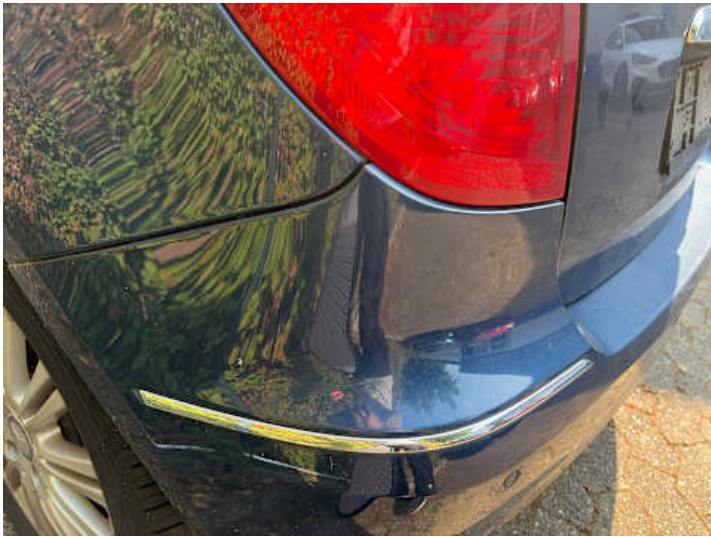
Stoßstange hinten (Spaltmaße ungenau)

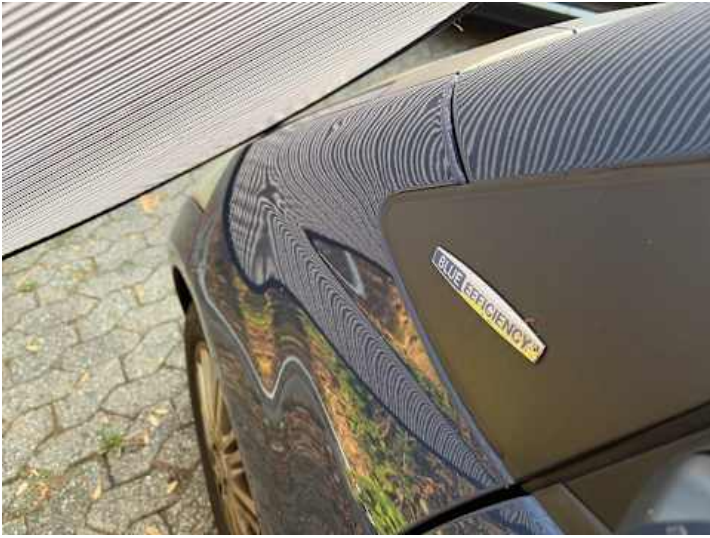
Kotflügel vorne links (Delle)

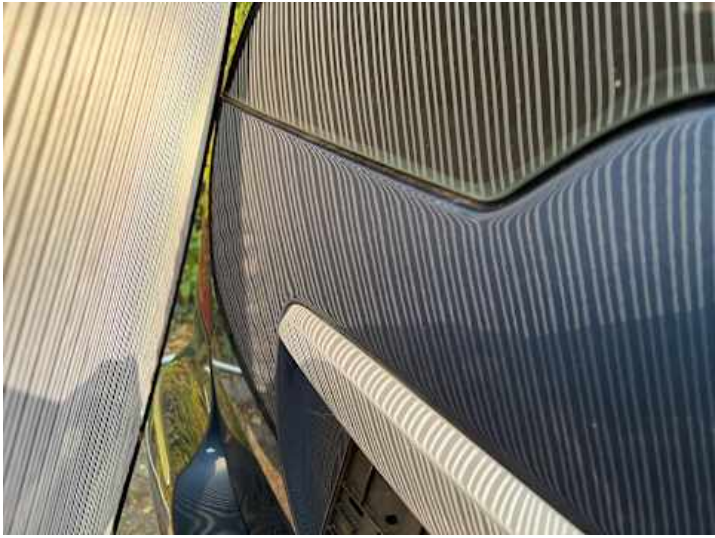
Heckklappe (Delle)

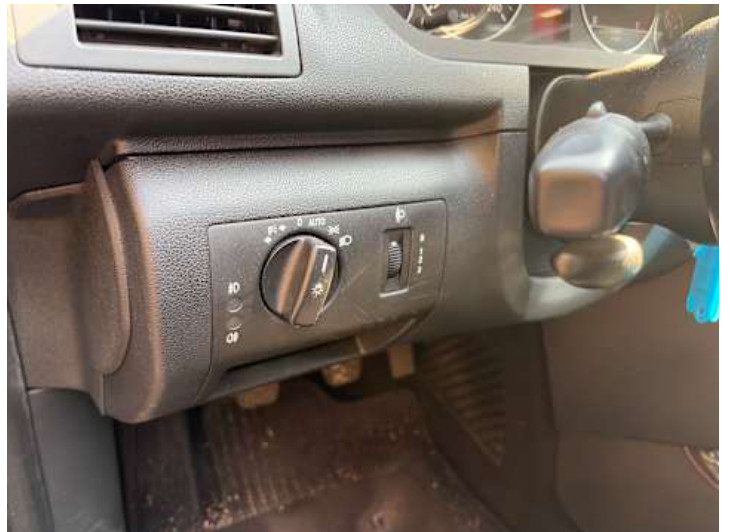
Innenraum (Kratzer)

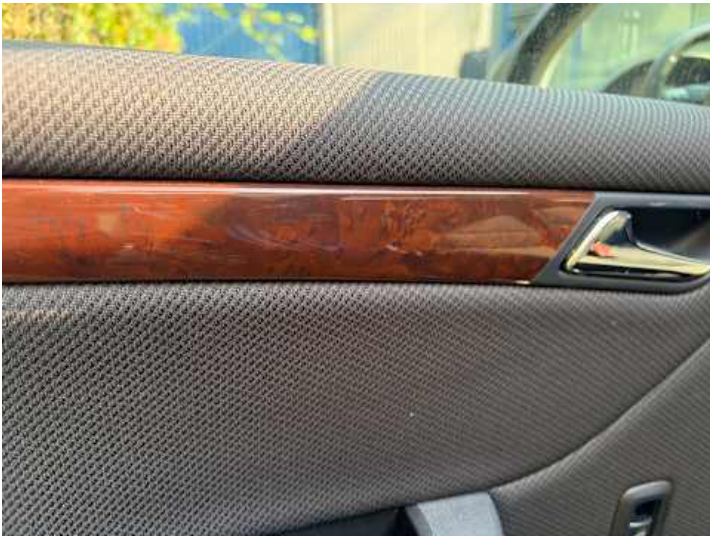
Innenraum (Kratzer)

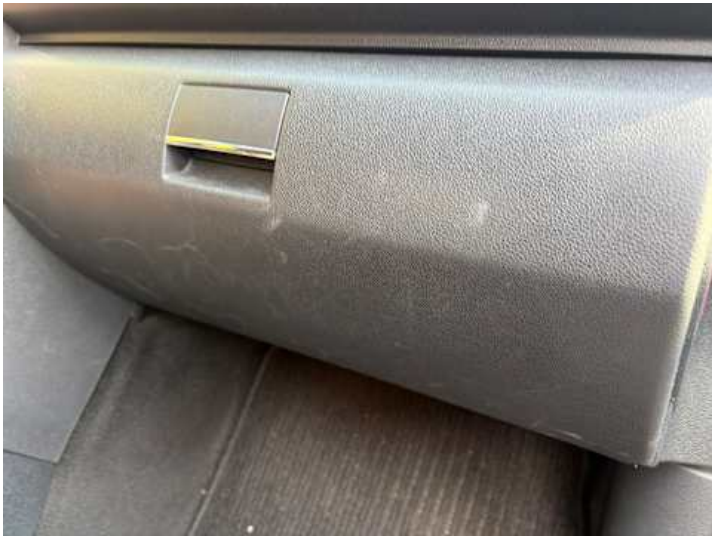
Innenraum (Kratzer)

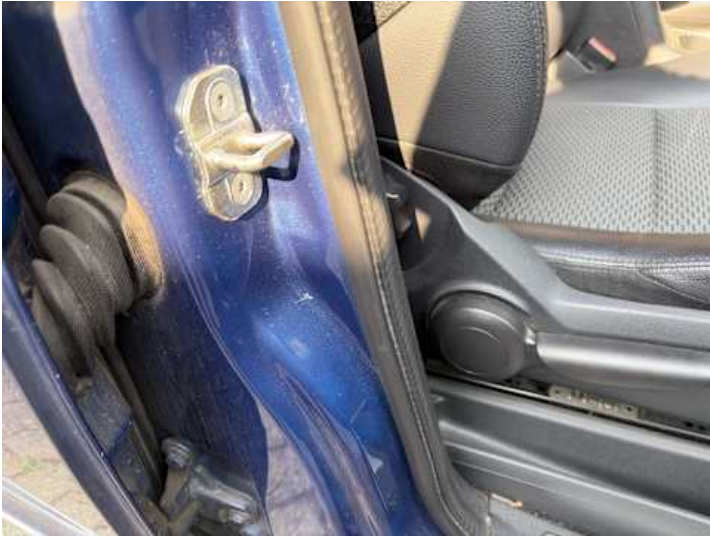
Innenraum (Kratzer)

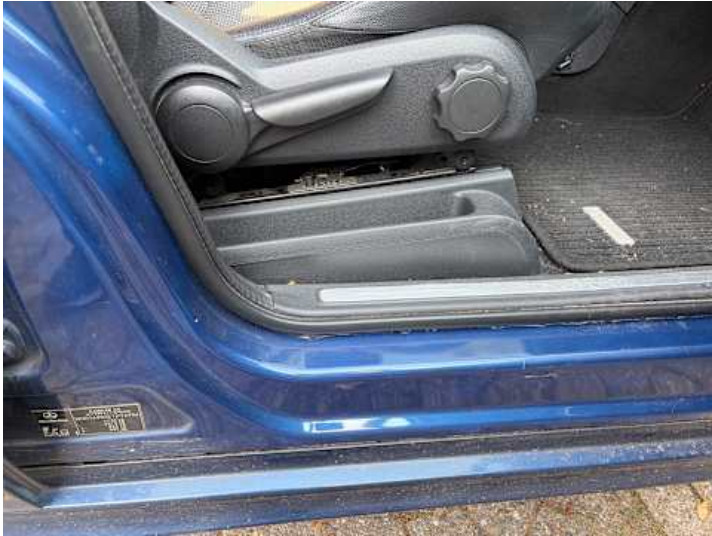
Innenraum (Kratzer)

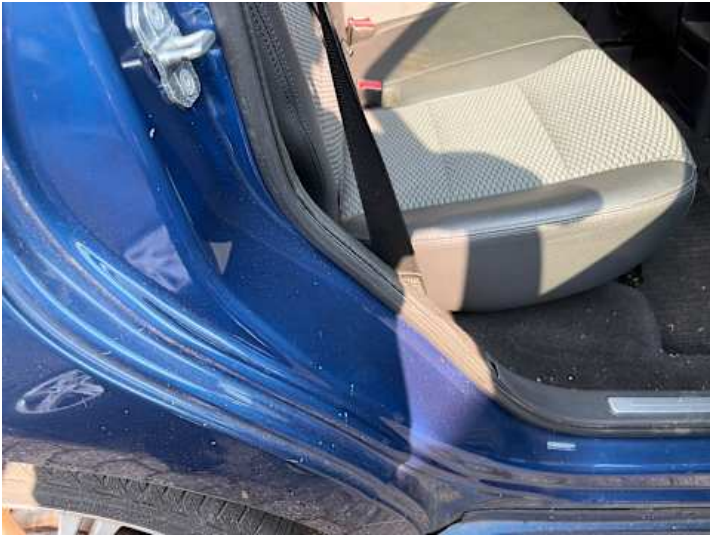
Innenraum (Kratzer)
