## VOLKSWAGEN, VW CADDY

EZ 04/2009 | Van | Benzin | Schaltgetriebe | 251.173km  
Besteuerung: Regelbesteuert (Deutschland)  
Fahrzeugstandort: 86\*\*\*  
Fahrzeug aufgenommen am: 18.08.2026

# Hinweise zum Zustandsbericht

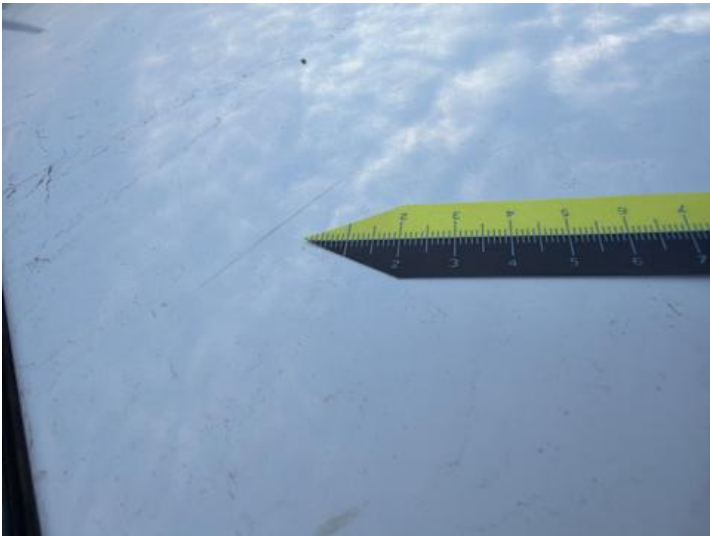
Dach (Kratzer)

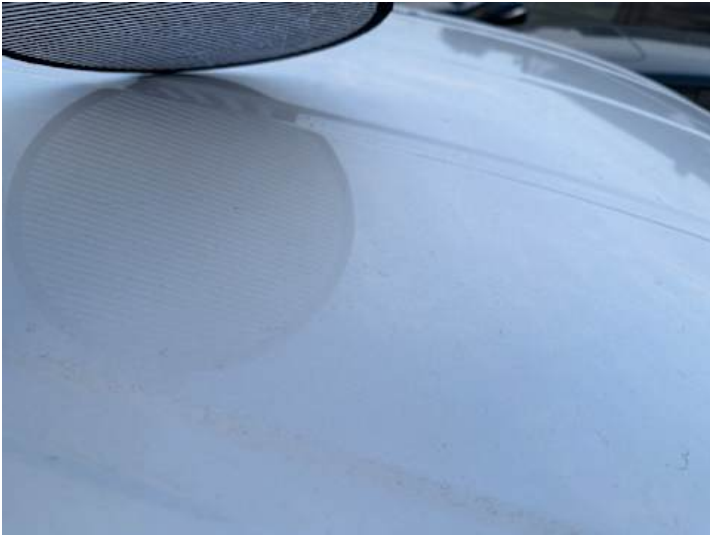
Dach (Delle)

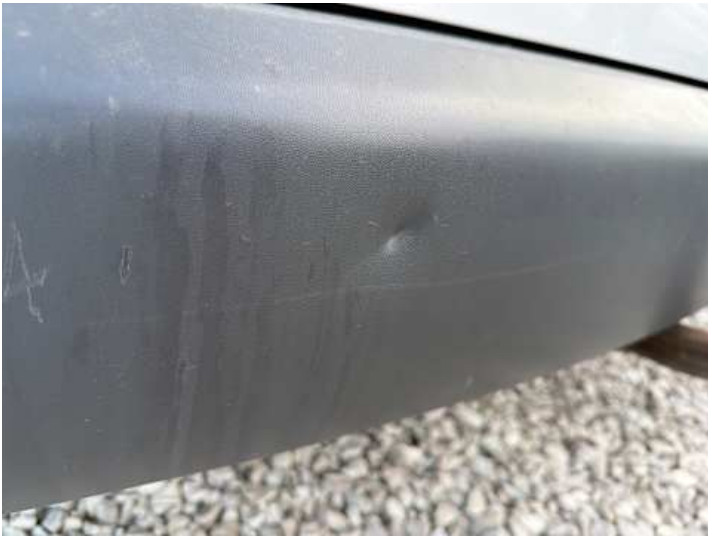
Stoßstange hinten (Delle, Kratzer)

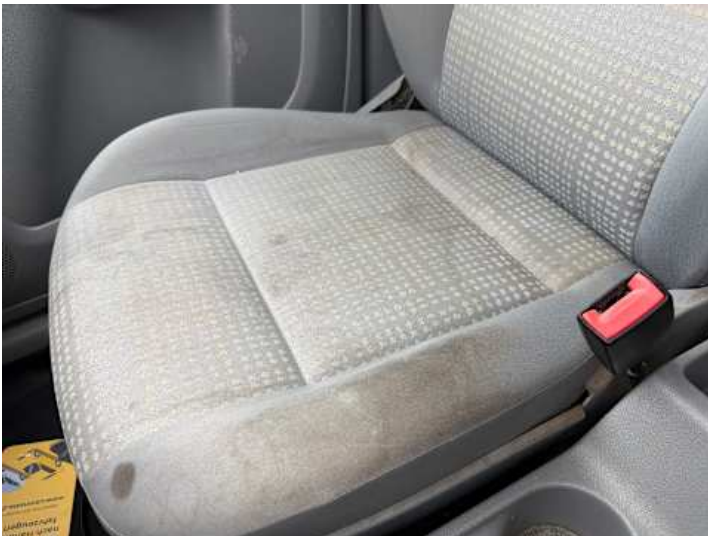
Innenraum (Verschmutzung)

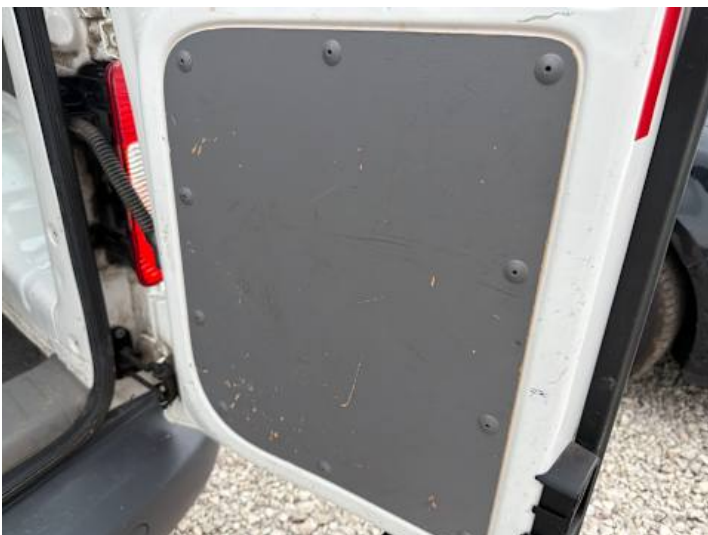
Innenraum (Kratzer)

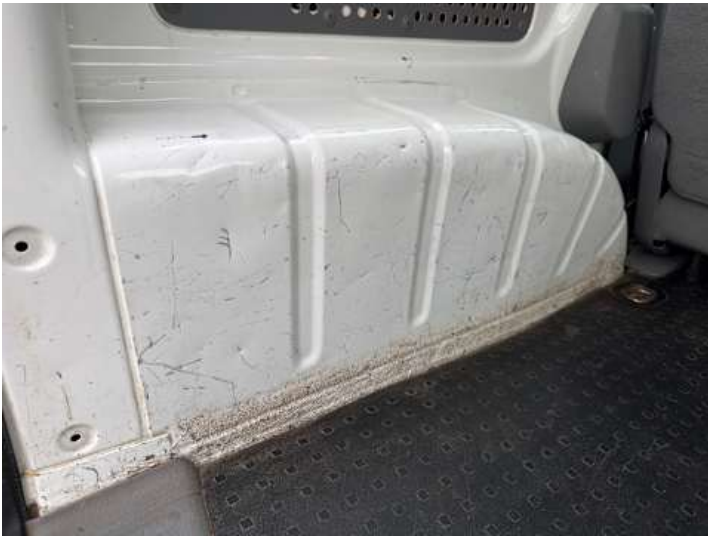
Innenraum (Kratzer)

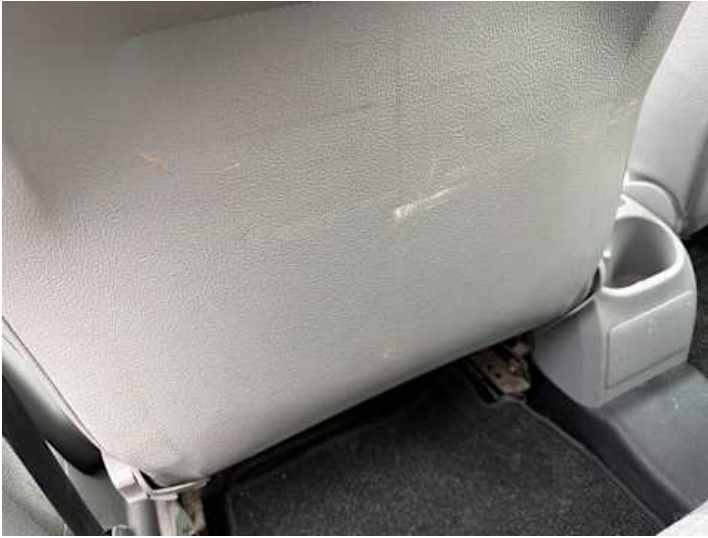
Innenraum (Kratzer)
