## Volkswagen Golf Plus Trendline

EZ 02/2006 | Limousine | Diesel | Schaltgetriebe | 215.247km  
Besteuerung: Differenzbesteuert (§25a UStG)  
Fahrzeugstandort: 41\*\*\*  
Fahrzeug aufgenommen am: 04.08.2026

# Hinweise zum Zustandsbericht

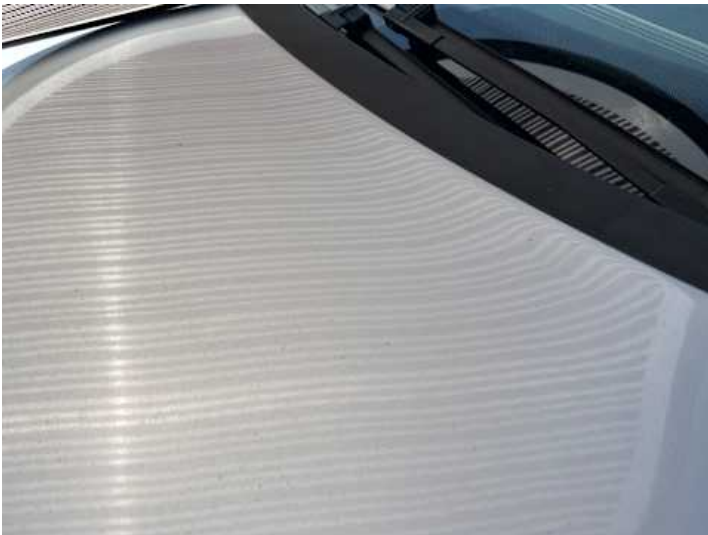
Motorhaube (Verformung)

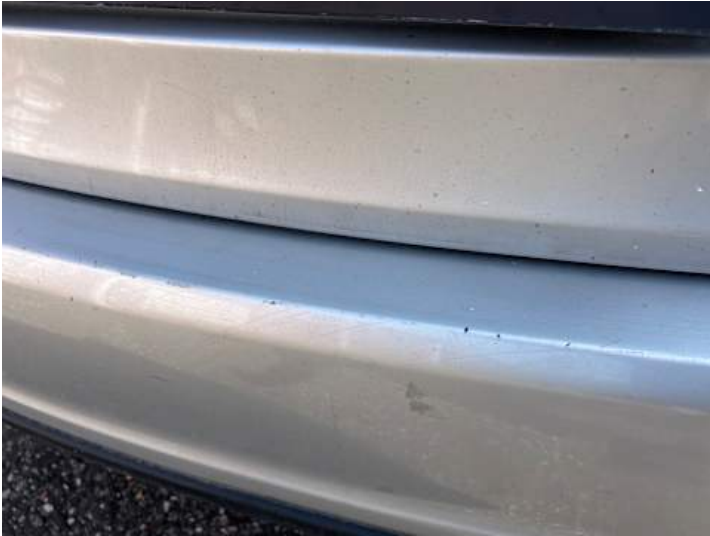
Stoßstange hinten (Kratzer)
