## Audi A6 Avant

EZ 12/2006 | Kombi | Diesel | Automatikgetriebe | 331.276km  
Besteuerung: Differenzbesteuert (§25a UStG)  
Fahrzeugstandort: 95\*\*\*  
Fahrzeug aufgenommen am: 03.08.2026

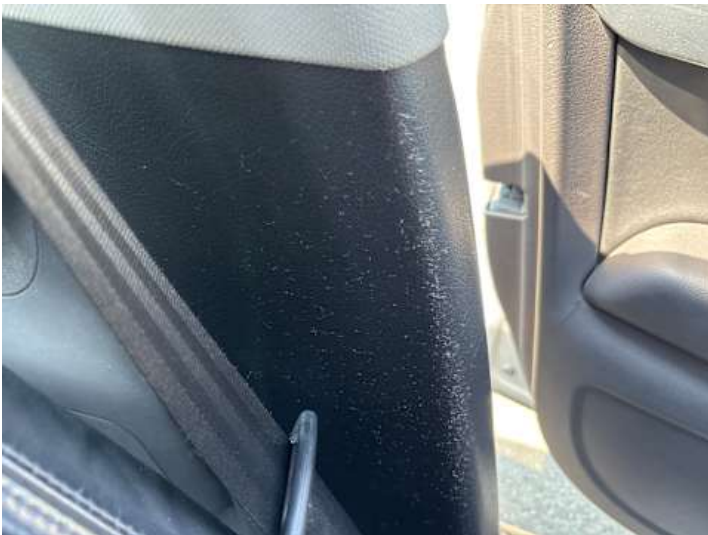
Innenraum (Kratzer, Verschmutzung)
