## BMW xDrive 30 d

EZ 09/2011 | Geländewagen | Diesel | Automatikgetriebe | 270.275km  
Besteuerung: Differenzbesteuert (§25a UStG)  
Fahrzeugstandort: 74\*\*\*  
Fahrzeug aufgenommen am: 19.08.2026

## Fahrzeugdaten

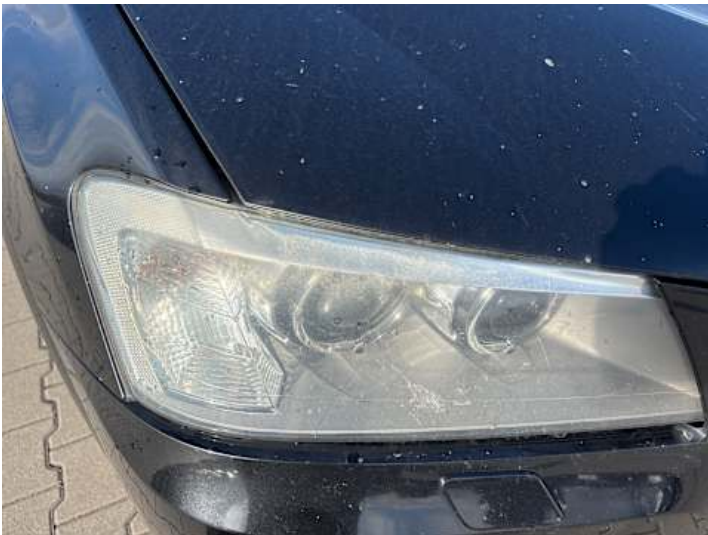
Scheinwerfer (rechts) (Blind, Kratzer)

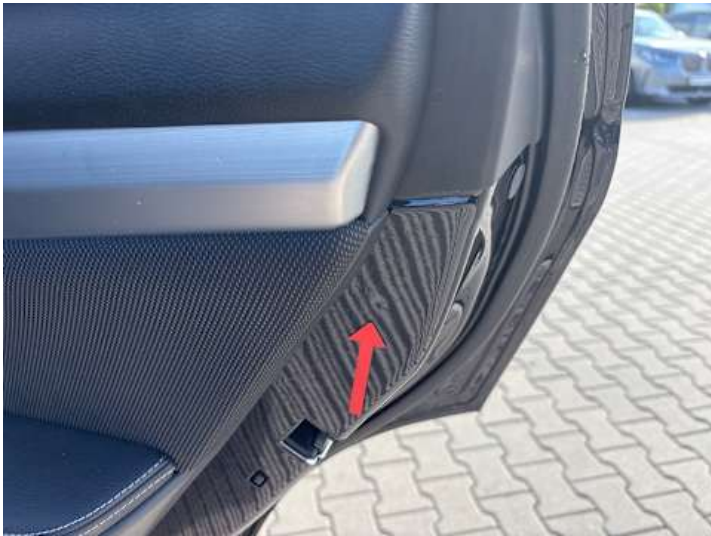
Türe hinten rechts (Delle)

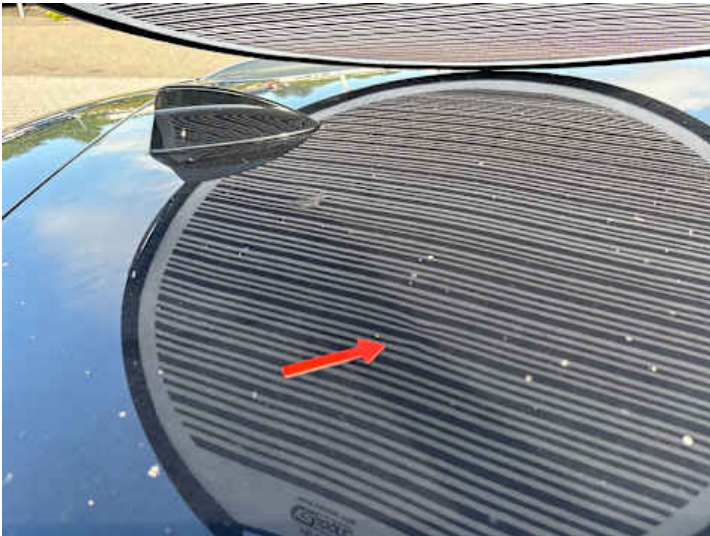
Dach (Delle)

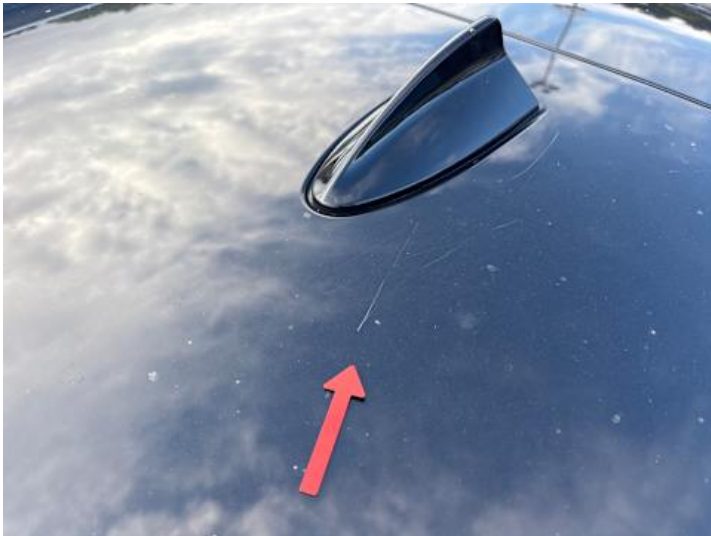
Dach (Kratzer)
