## Honda CR-V Elegance 2WD

EZ 06/2016 | Geländewagen | Diesel | Schaltgetriebe | 151.322km  
Besteuerung: Differenzbesteuert (§25a UStG)  
Fahrzeugstandort: 40\*\*\*  
Fahrzeug aufgenommen am: 06.08.2026

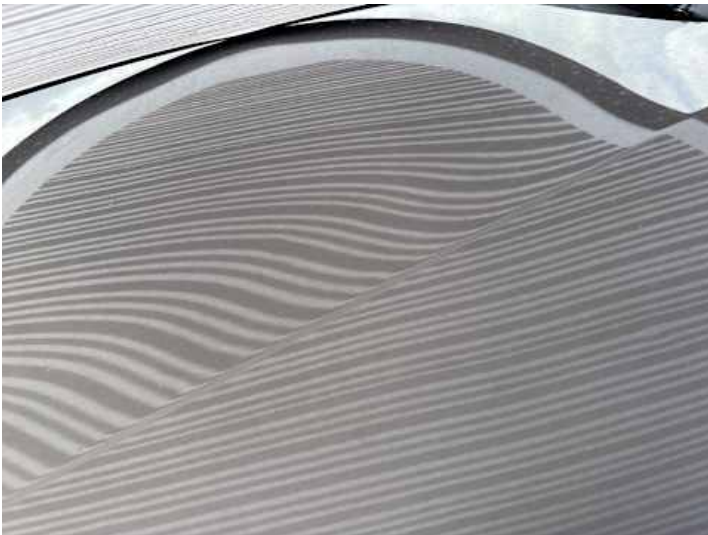
Motorhaube (Delle)

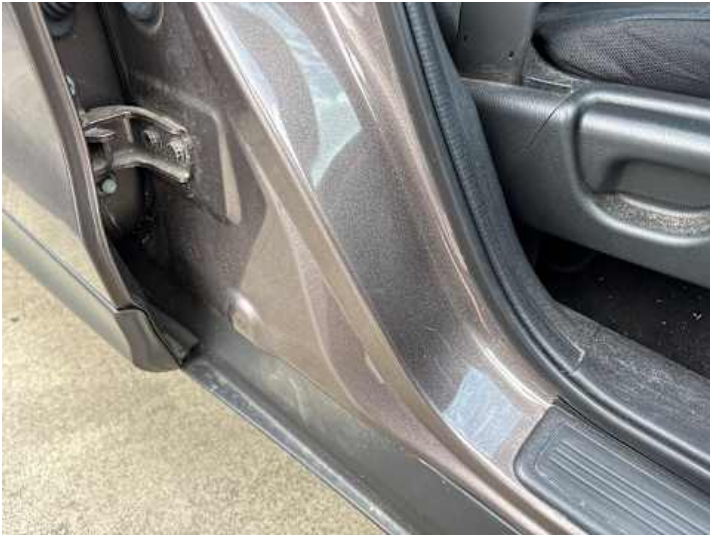
Beifahrtür (Kratzer)

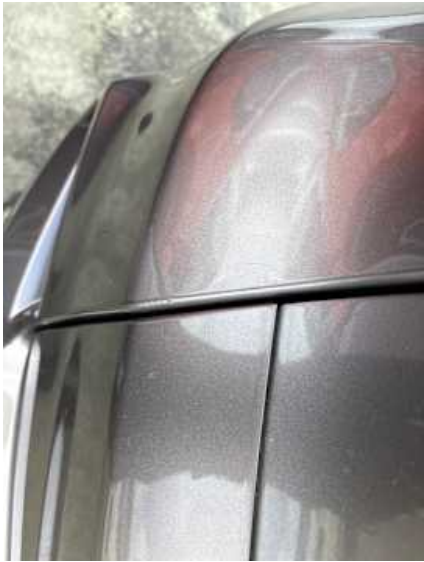
Stoßstange hinten (Kratzer)

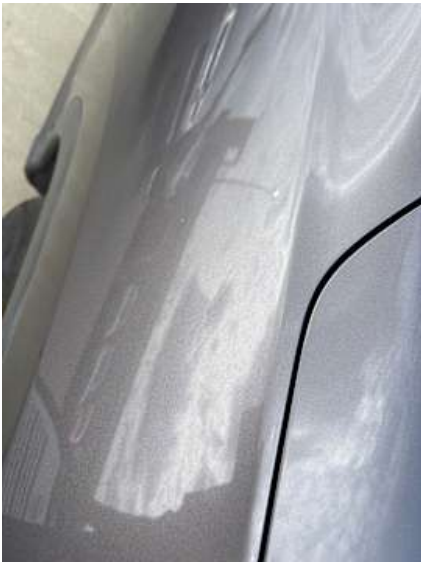
Kotflügel vorne rechts (Kratzer)

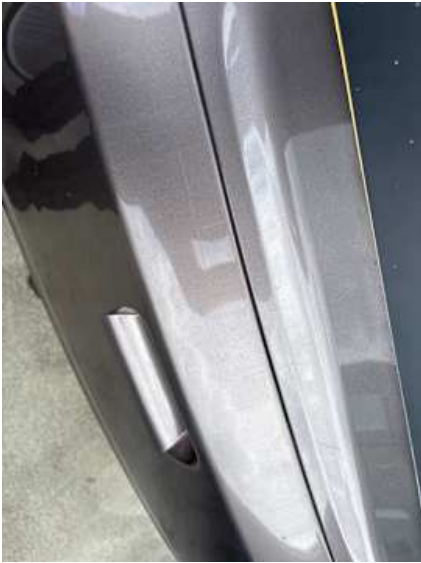
Heckklappe (Kratzer)
