## BMW 120 d xDrive Urban Line

EZ 04/2015 | Limousine | Diesel | Automatikgetriebe | 196.253km  
Besteuerung: Regelbesteuert (Deutschland)  
Fahrzeugstandort: 29\*\*\*  
Fahrzeug aufgenommen am: 30.07.2026

# Hinweise zum Zustandsbericht

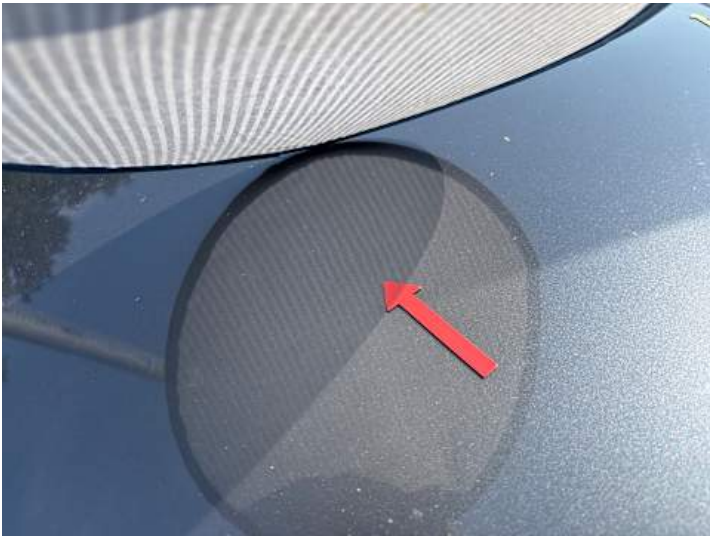
Motorhaube (Delle)

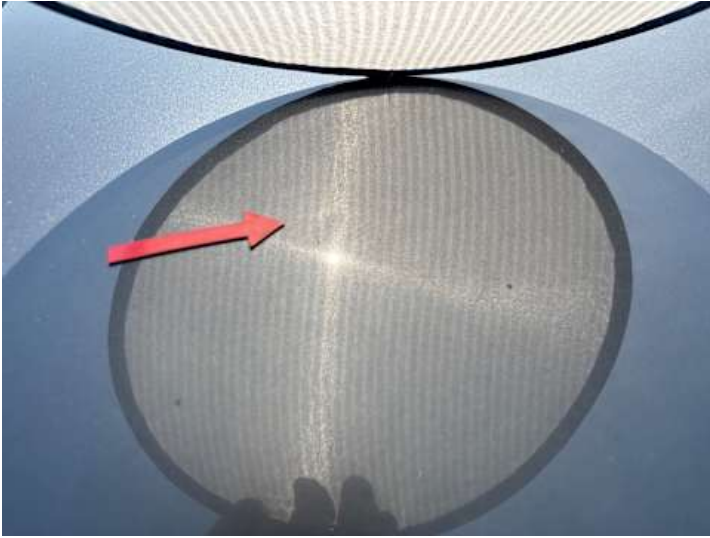
Motorhaube (Delle)

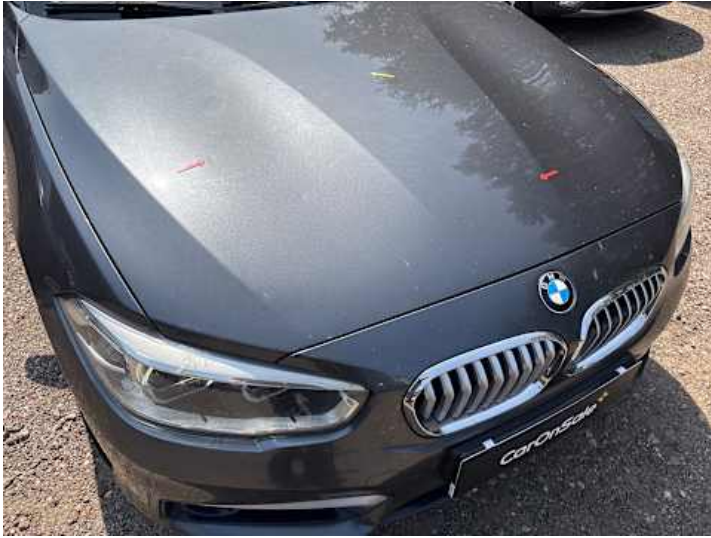
Motorhaube (Delle)

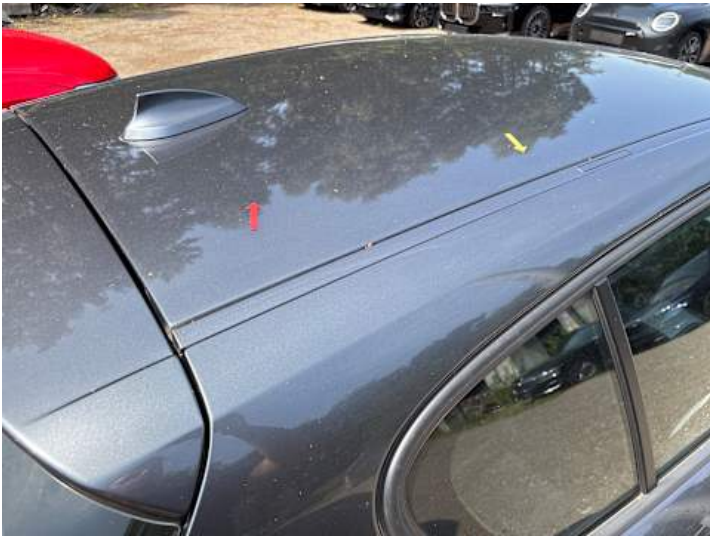
Dach (Delle)
