## Ford S-MAX Trend

EZ 02/2009 | Van | Diesel | Schaltgetriebe | 310.836km  
Besteuerung: Differenzbesteuert (§25a UStG)  
Fahrzeugstandort: 59\*\*\*  
Fahrzeug aufgenommen am: 30.07.2026

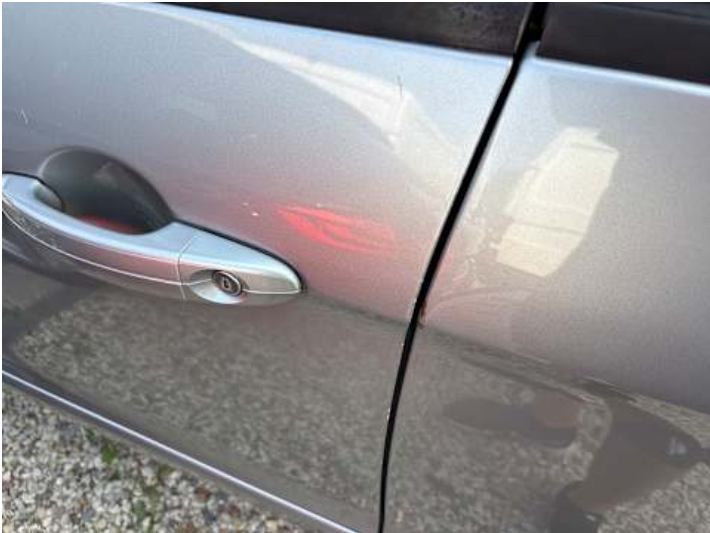
Fahrtür (Kratzer)

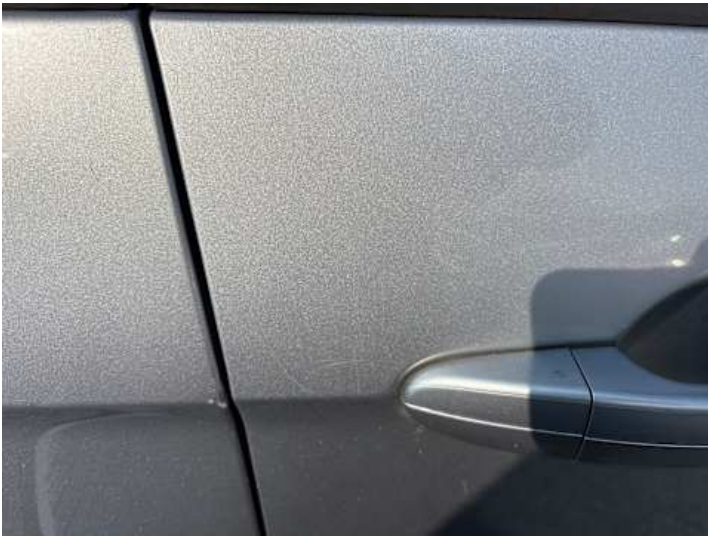
Beifahrertür (Kratzer)

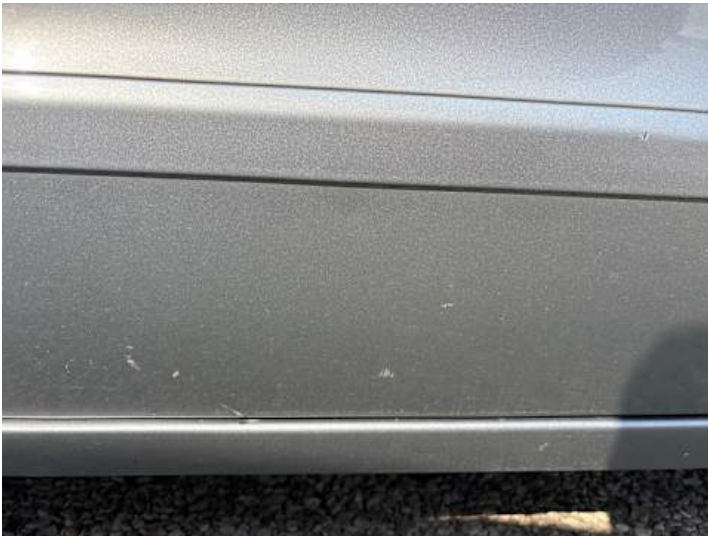
Beifahrertür (Delle, Kratzer)

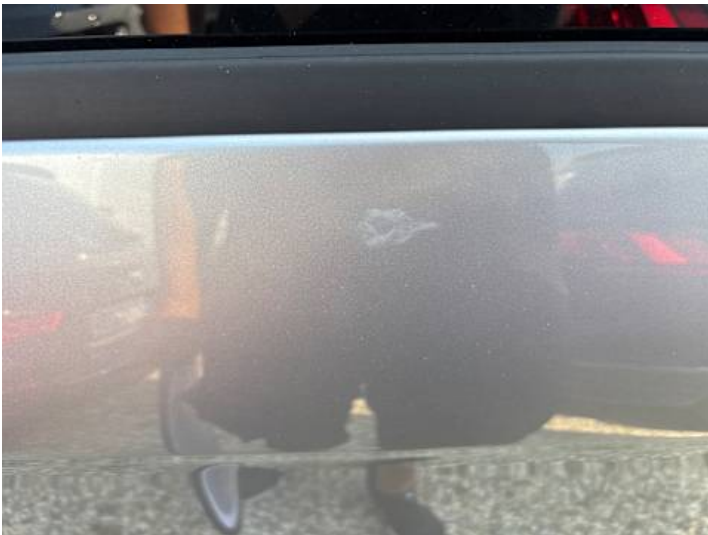
Türe hinten links (Ausgeblichen/Matt)

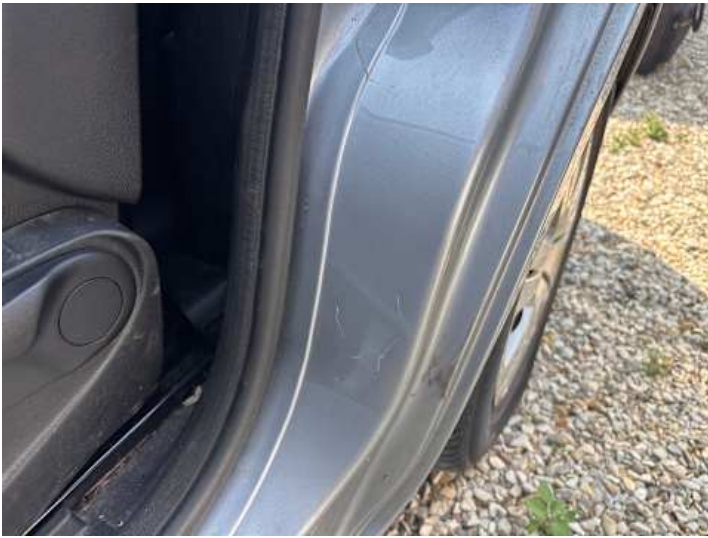
Türe hinten links (Kratzer, Delle)

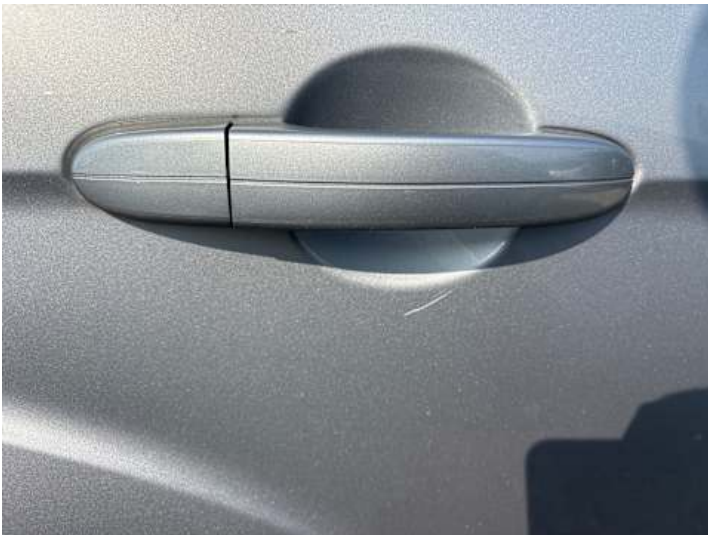
Türe hinten rechts (Kratzer)

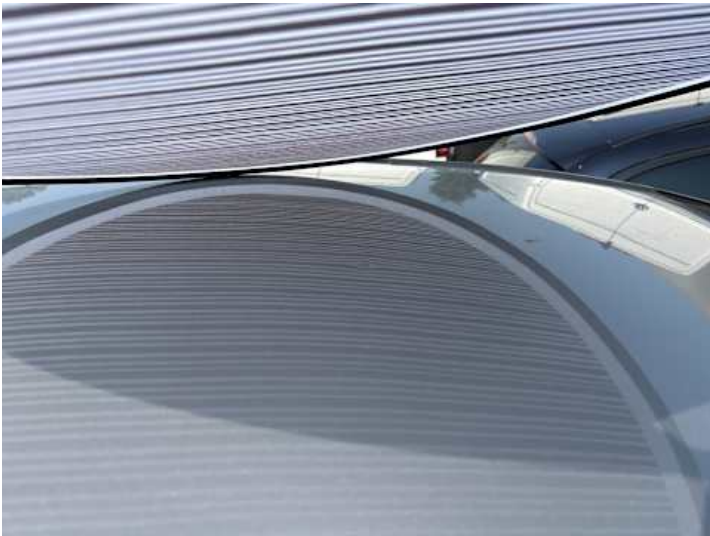
Dach (Delle)
