## Hyundai ix20 FIFA world Cup Edition

EZ 11/2014 | Van | Benzin | Schaltgetriebe | 163.736km  
 Besteuerung: Differenzbesteuert (§25a UStG)  
 Fahrzeugstandort: 45\*\*\*  
 Fahrzeug aufgenommen am: 07.08.2026

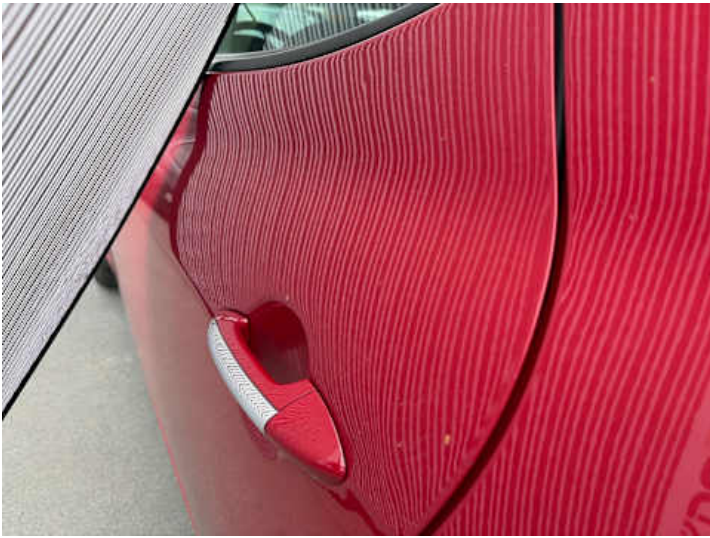
Türe hinten links (Delle)

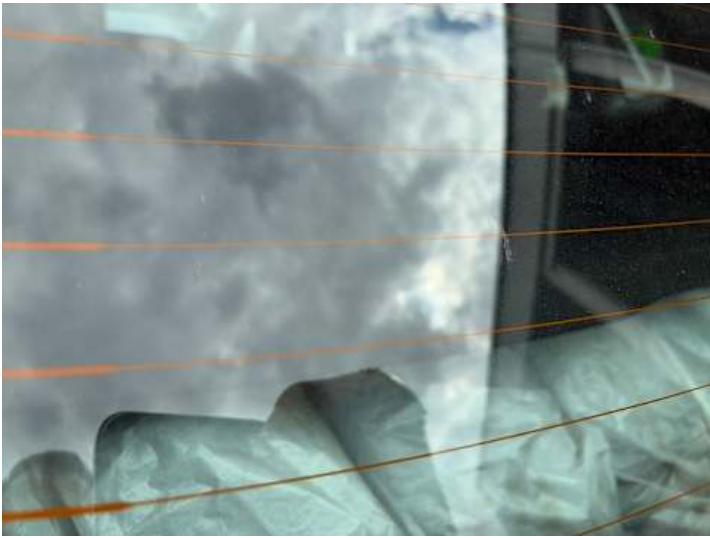
Dach (Delle)

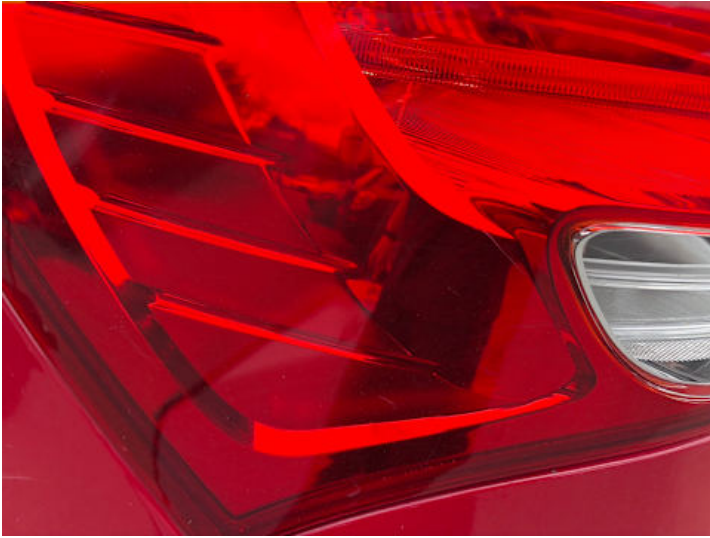
Rücklicht (links) (Kratzer)

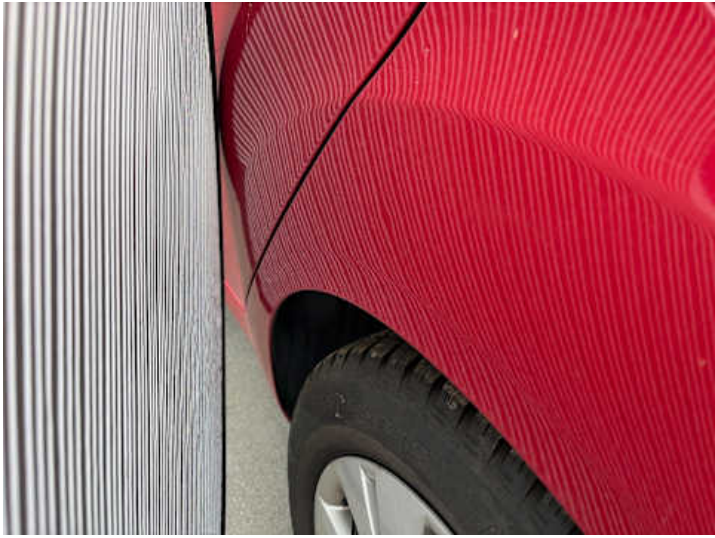
Seitenteil hinten links (Delle)

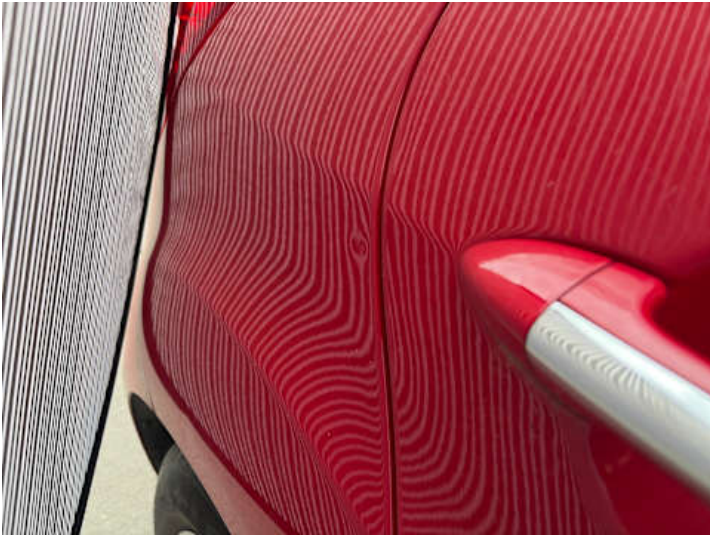
Seitenteil hinten rechts (Delle)

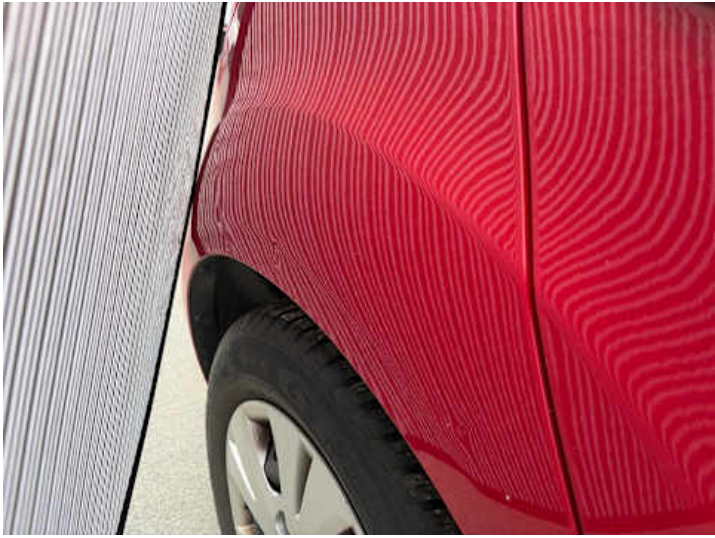
Seitenteil hinten rechts (Delle)

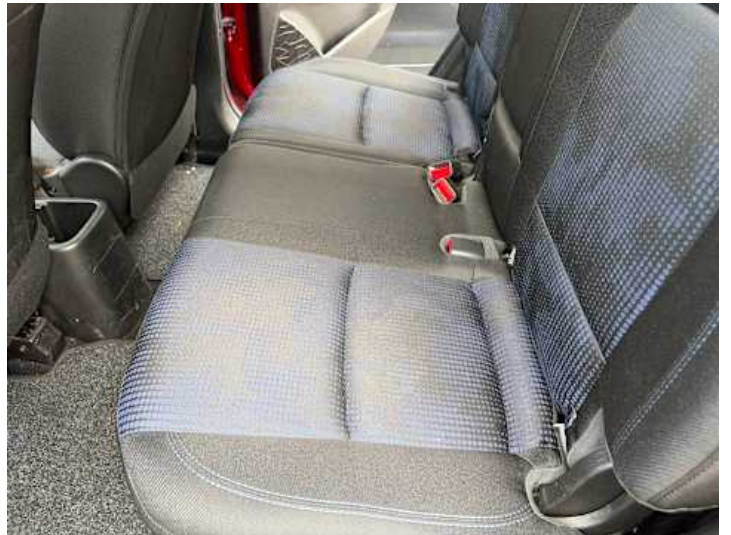
Innenraum (Verschmutzung)

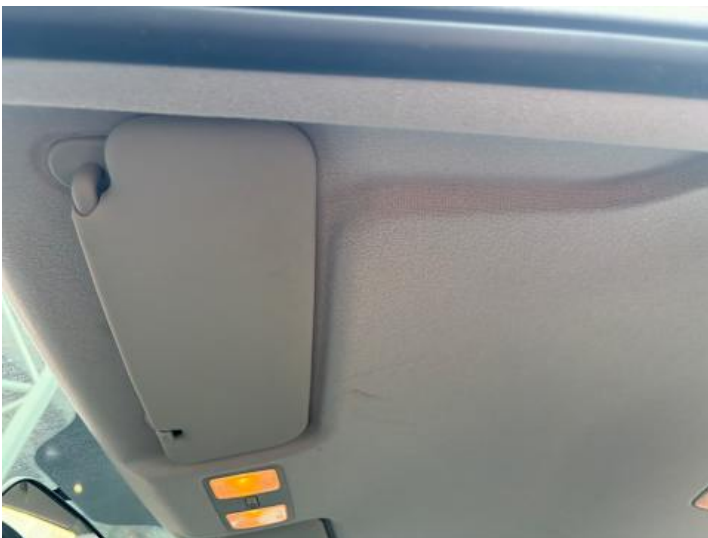
Innenraum (Verschmutzung)

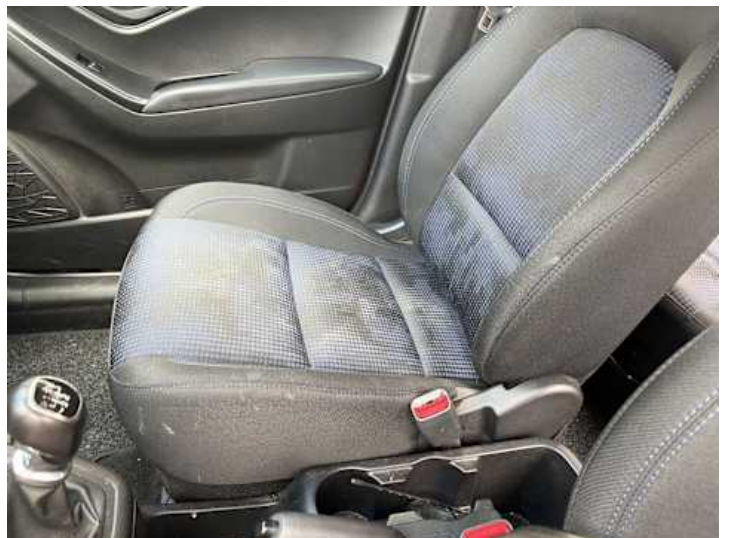
Innenraum (Verschmutzung)

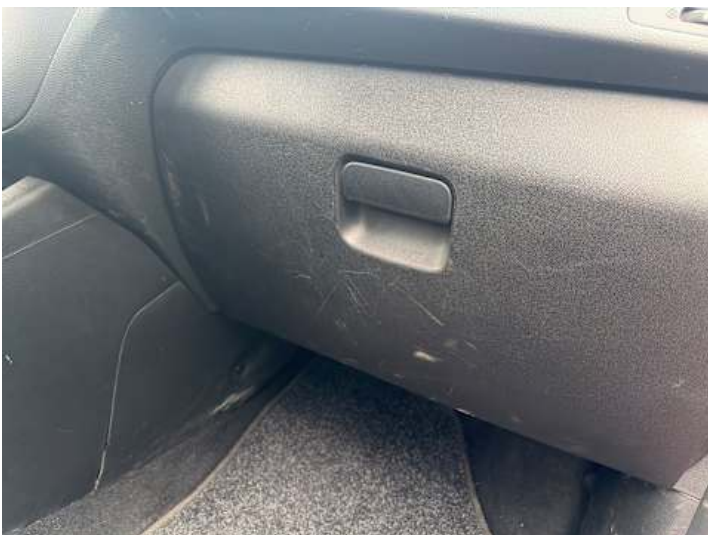
Innenraum (Kratzer)

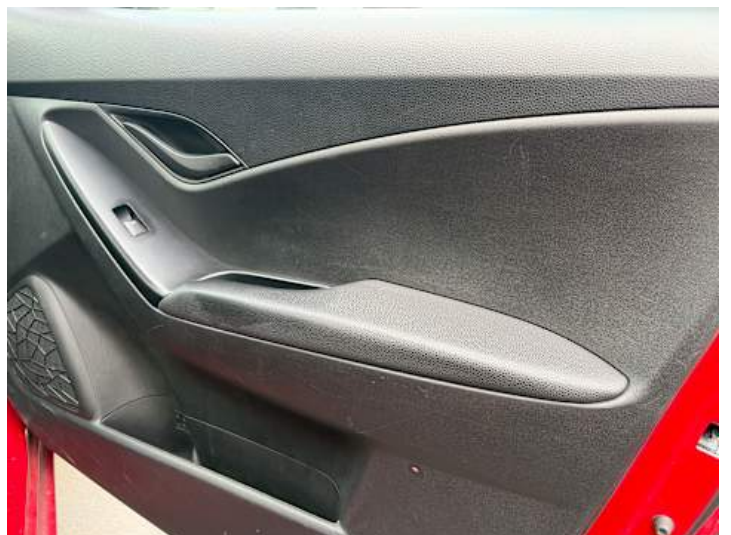
Innenraum (Kratzer)

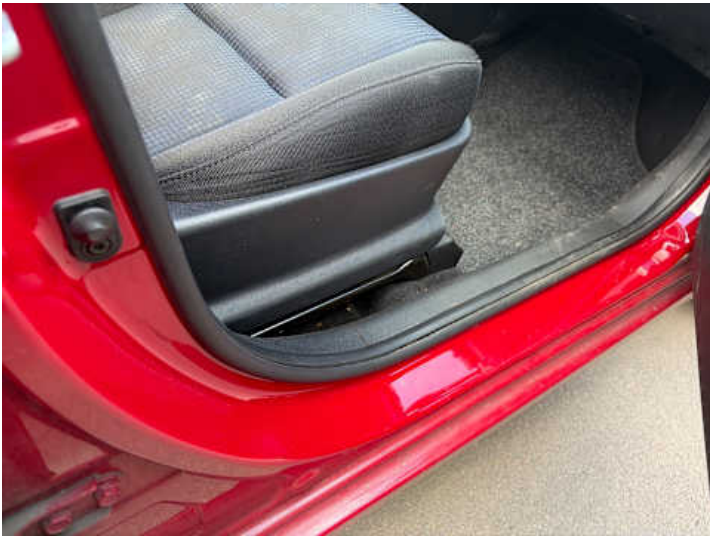
Innenraum (Kratzer)

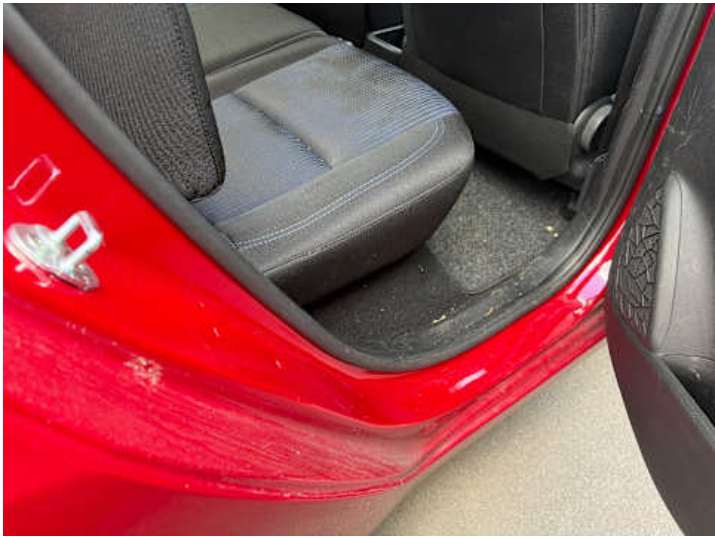
Innenraum (Kratzer)

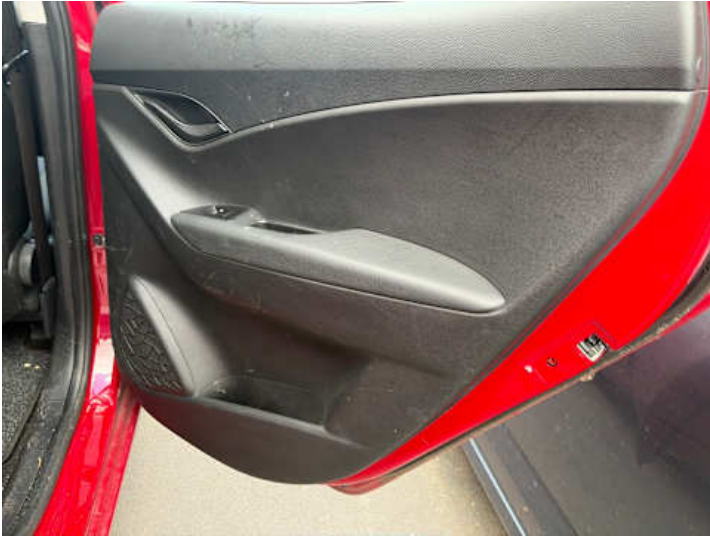
Innenraum (Kratzer)

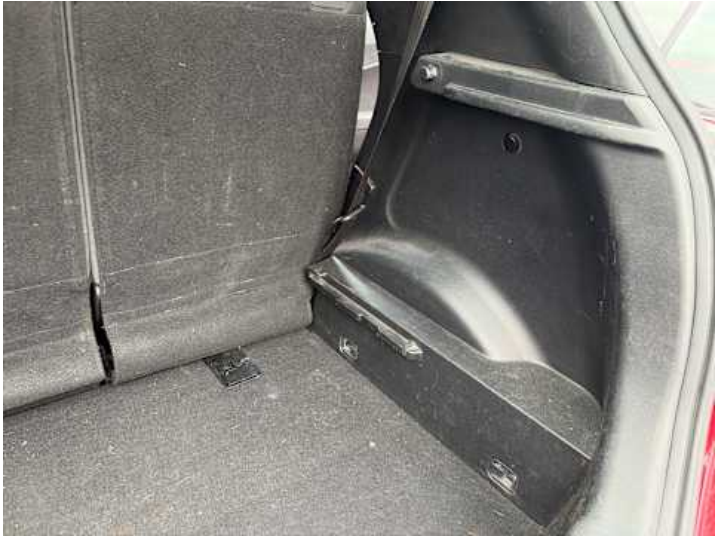
Innenraum (Kratzer)

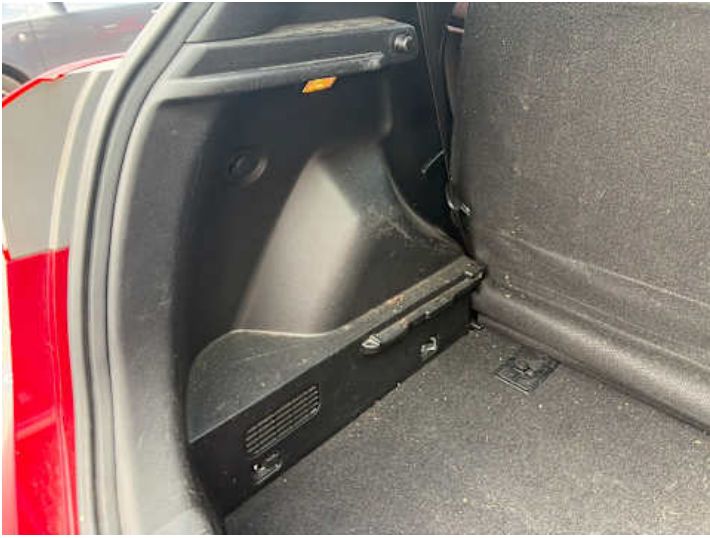
Innenraum (Kratzer)

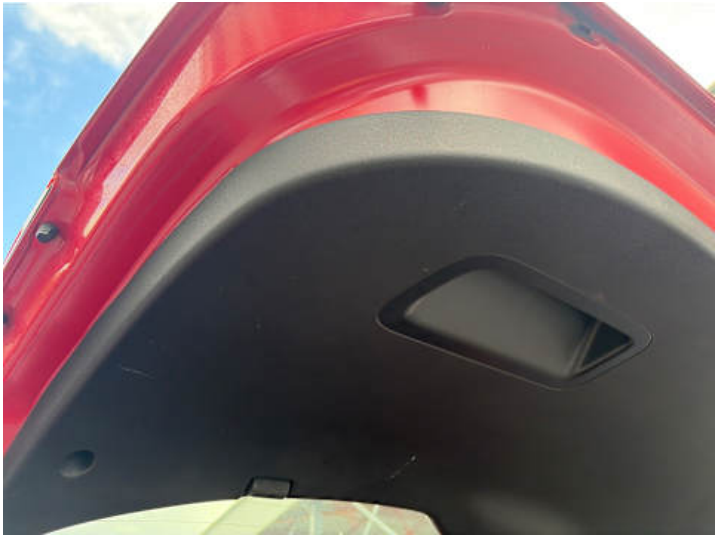
Innenraum (Kratzer)

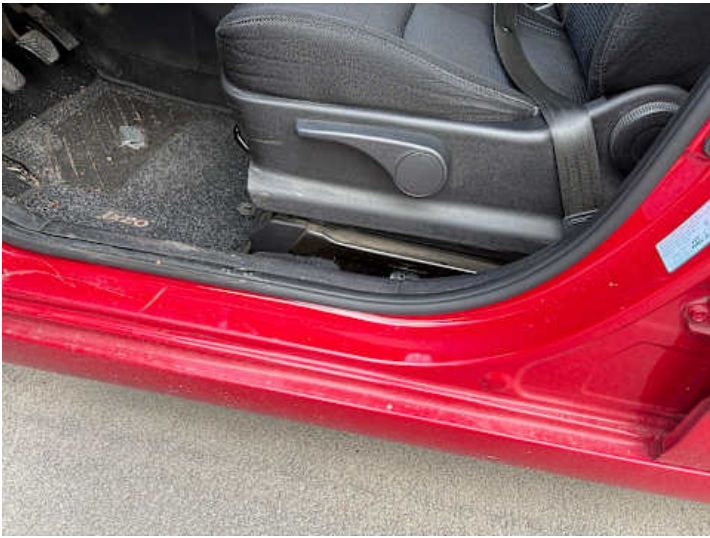
Innenraum (Kratzer)

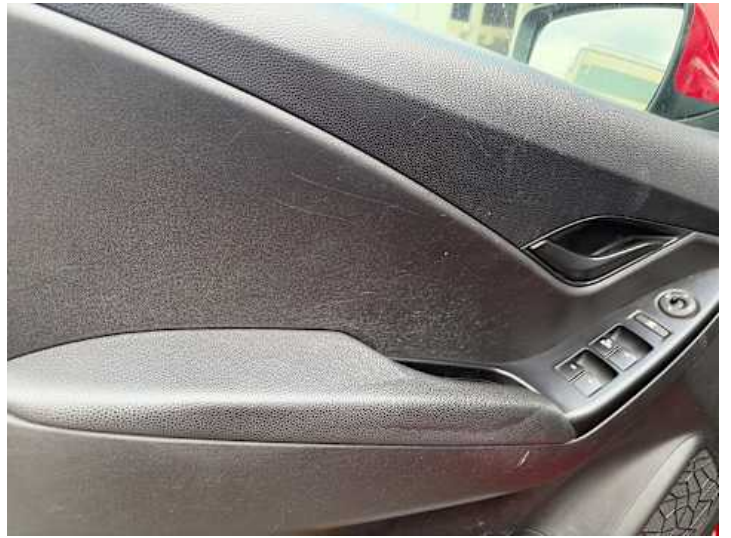
Innenraum (Kratzer)

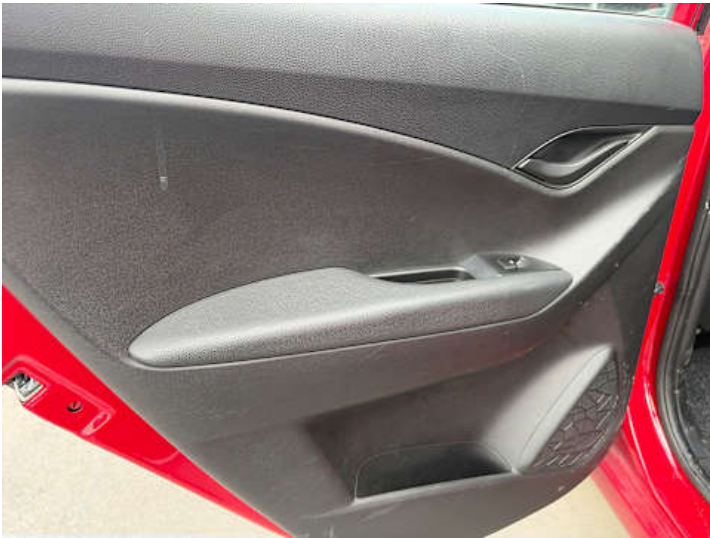
Innenraum (Kratzer)

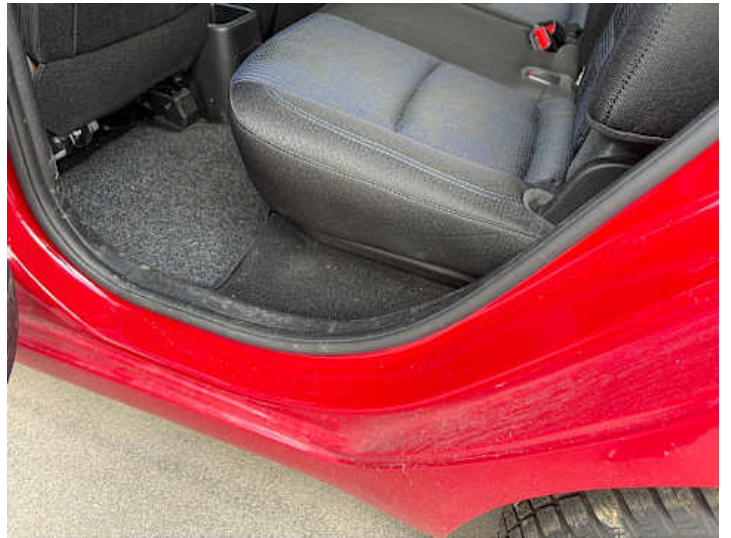
Innenraum (Kratzer)
