## Renault Megane II Classic Lim. Privilege

EZ 05/2005 | Limousine | Benzin | Schaltgetriebe | 143.381km  
Besteuerung: Differenzbesteuert (§25a UStG)  
Fahrzeugstandort: 04\*\*\*  
Fahrzeug aufgenommen am: 31.07.2026

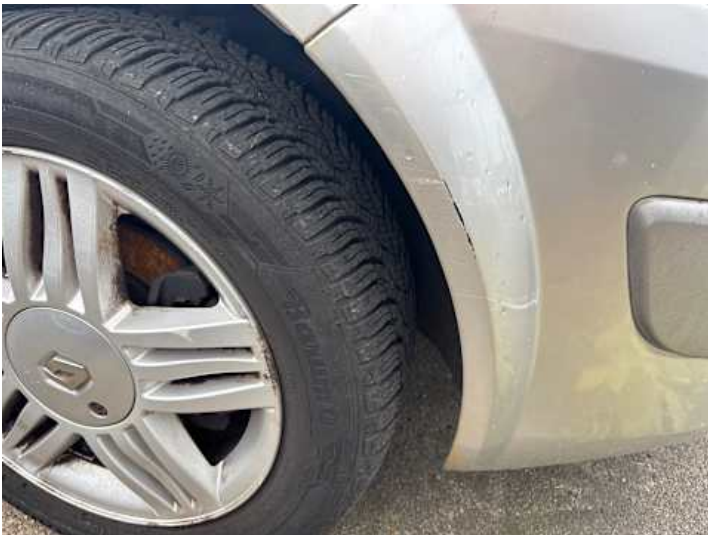
Stoßstange vorne (Kratzer)

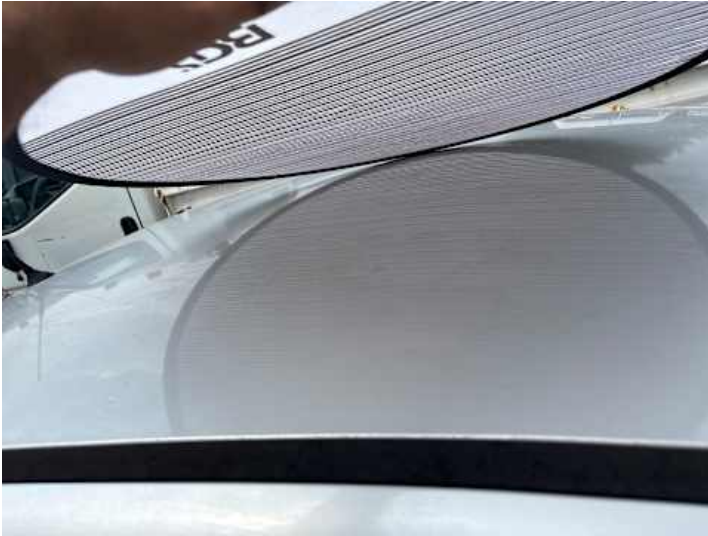
Dach (Delle)

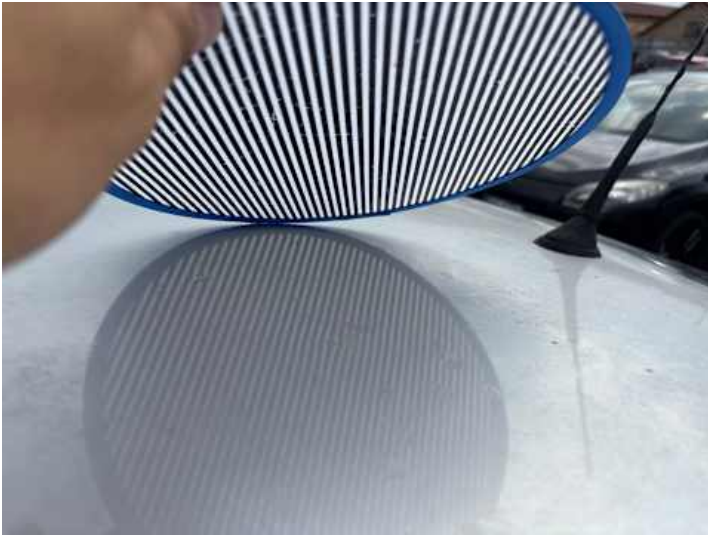
Dach (Delle)
