## Mercedes-Benz 2.2 CDI lang

EZ 04/2009 | Van | Diesel | Automatikgetriebe | 345.606km  
Besteuerung: Differenzbesteuert (§25a UStG)  
Fahrzeugstandort: 21\*\*\*  
Fahrzeug aufgenommen am: 03.08.2026

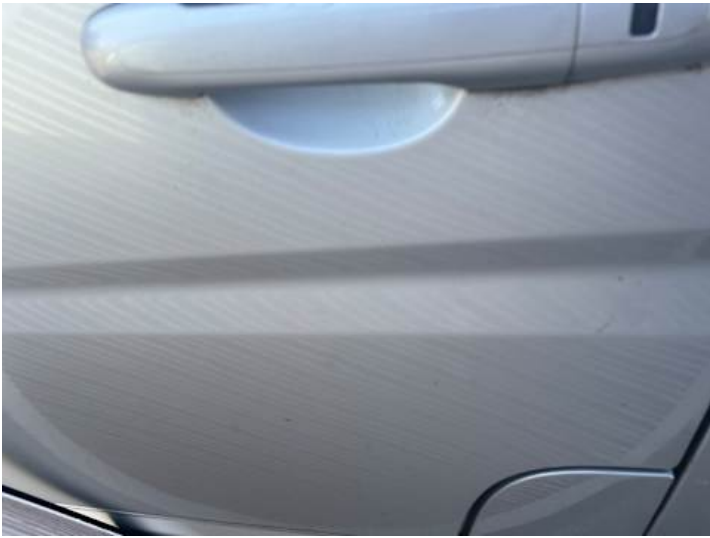
Fahrertür (Delle)
