## Seat Altea Stylance / Style

EZ 03/2005 | Van | Diesel | Schaltgetriebe | 262.397km

Fahrzeug aufgenommen am: 26.08.2026

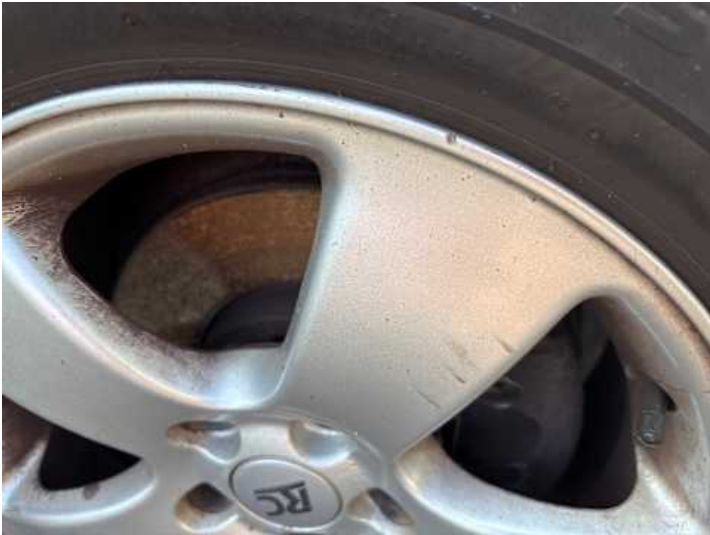
Rad (Kerben, Kratzer)

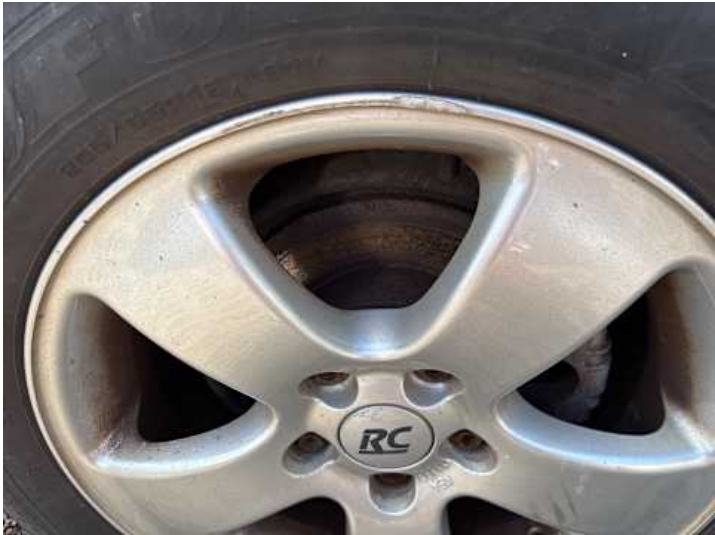
Rad (Kerben, Kratzer)

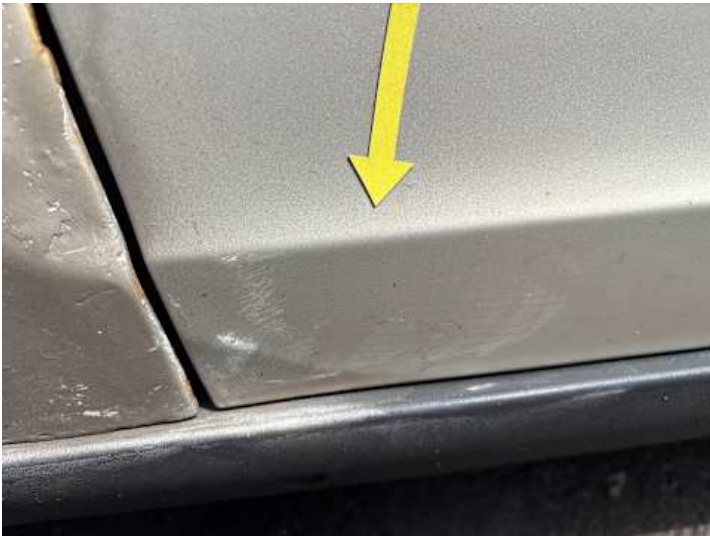
Fahrtür (Kratzer)

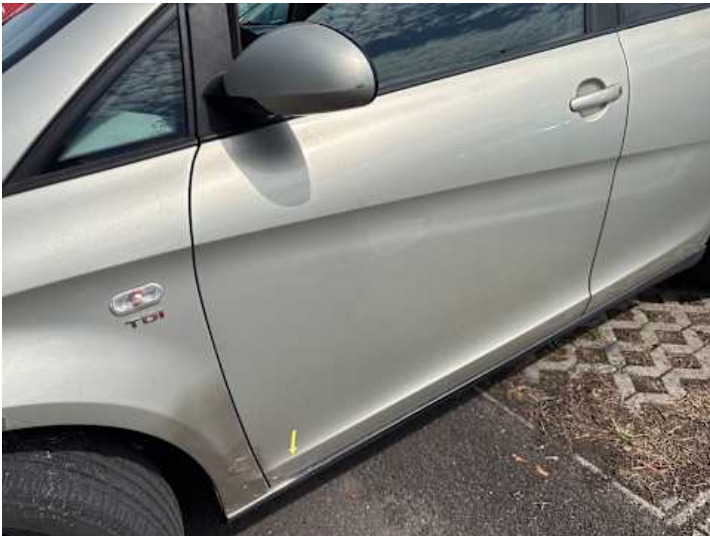
Fahrtür (Kratzer)

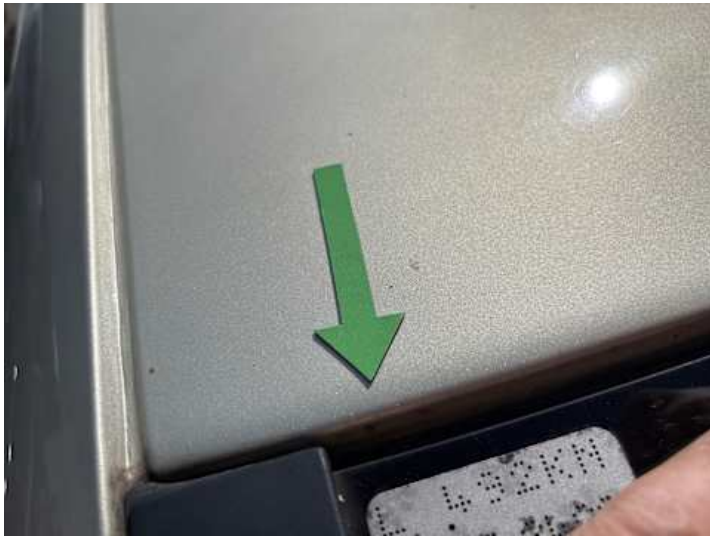
Dach (Steinschlag)

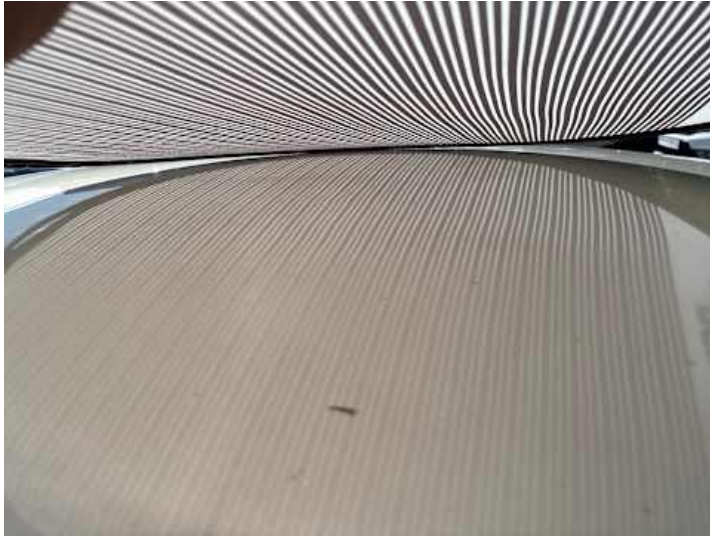
Dach (Delle)

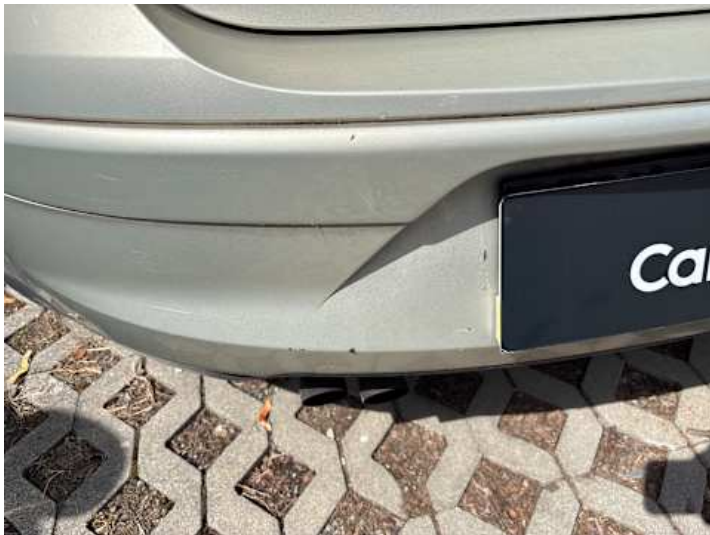
Stoßstange hinten (Kratzer)

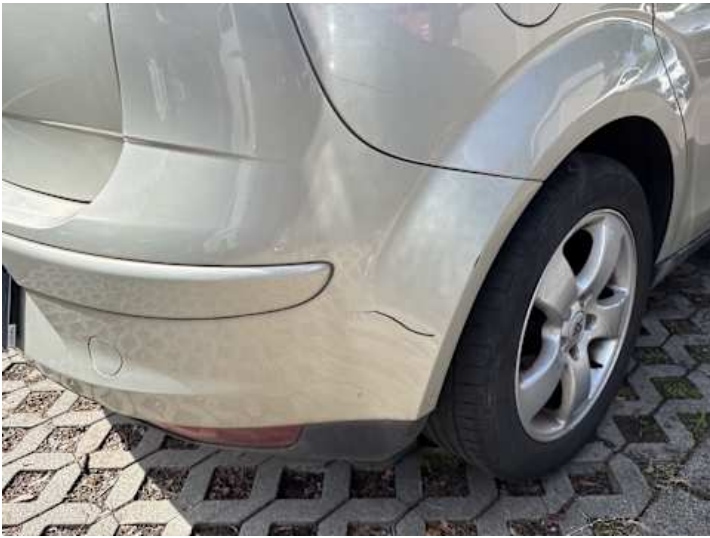
Stoßstange hinten (Kratzer)

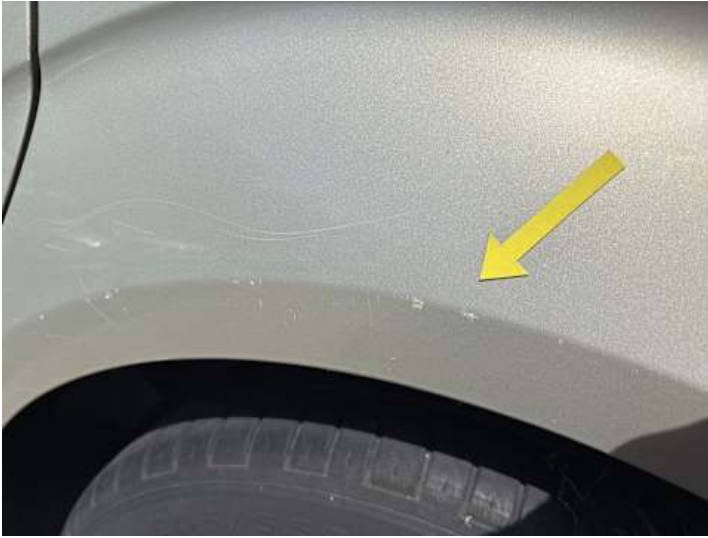
Seitenteil hinten links (Kratzer)

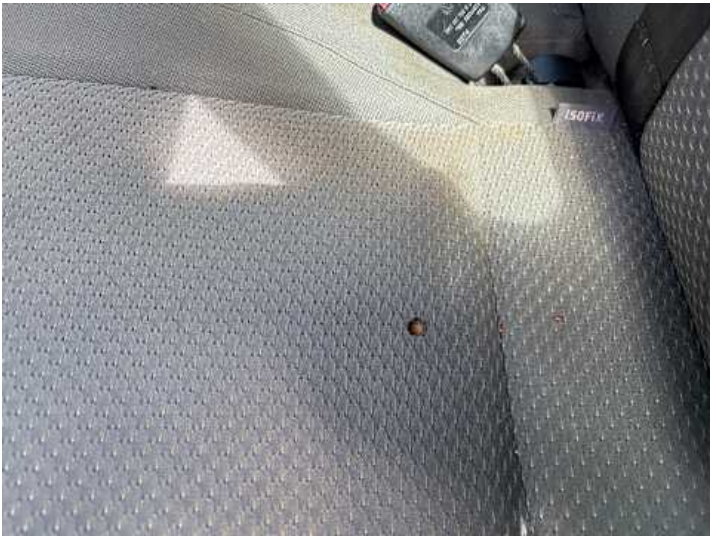
Innenraum (Brandloch)

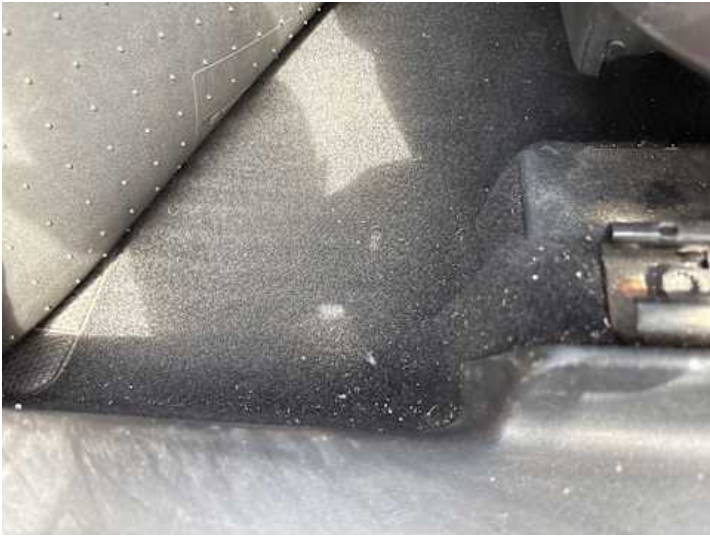
Innenraum (Brandloch)

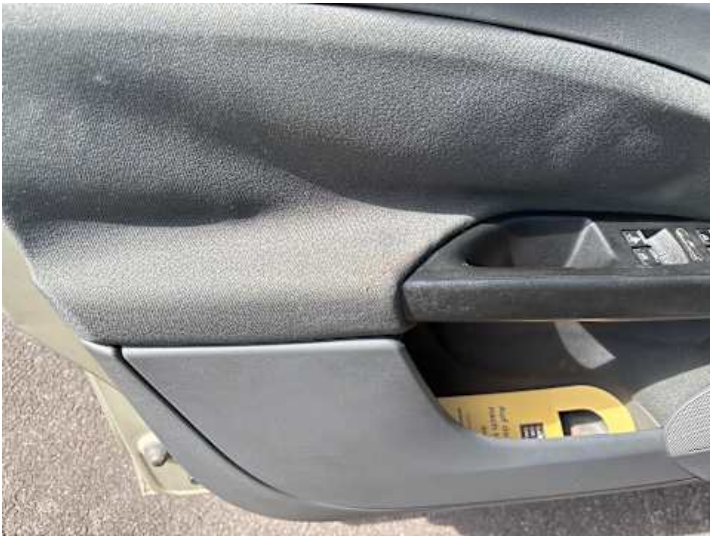
Innenraum (Brandloch)
