FIAT SCUDO (506) KASTEN (2022->) L1 BASIS MOTOR 1,5 LTR. - 75 KW MULTIJET KAT KASTEN

VIN: VXFVFEHTMPZ086420

Bewertungsdetails

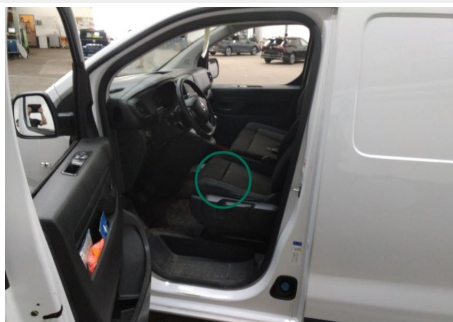
Fleck

Polster Sitzfläche / Vorne Links / Fleck

Reinigen

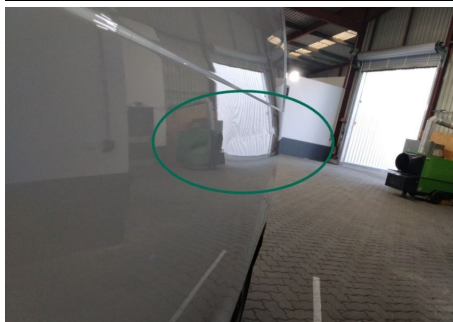
Delle

Seitenwand / Unten Links / Delle

Reparieren

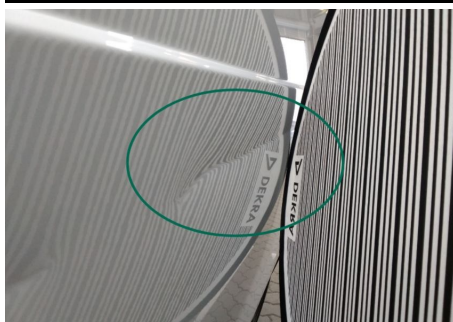
Seitenwand / Unten Links / Delle

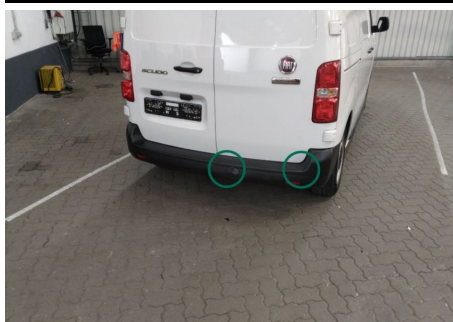
| 010 | Stoßfänger / Hinten <sup>3</sup> | Delle | Ersetzen |

Stoßfänger / Hinten / Delle

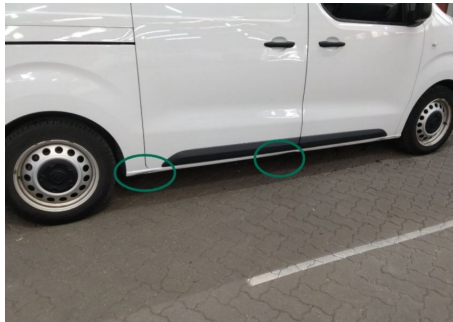
| 015 | Schweller / Hinten Rechts<br>Länge : Lang | Delle | Reparieren |

Schweller / Hinten Rechts / Delle

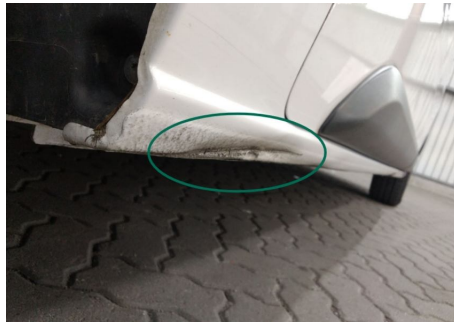
Schweller / Hinten Rechts / Delle

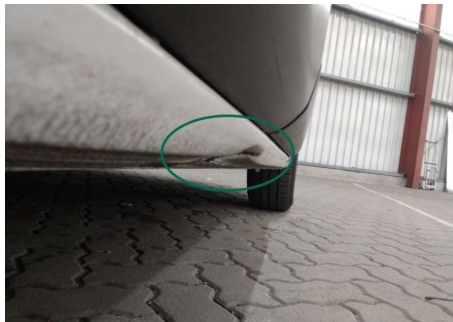
Schweller / Hinten Rechts / Delle

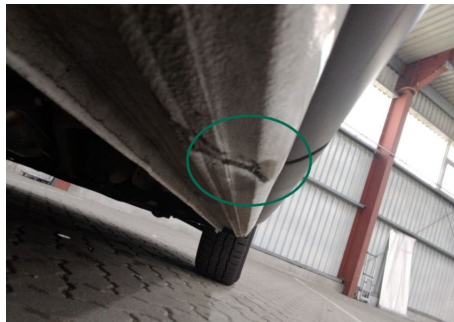
Schweller / Hinten Rechts / Delle

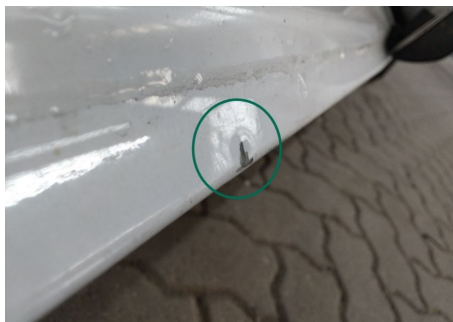
Schweller / Hinten Rechts / Delle

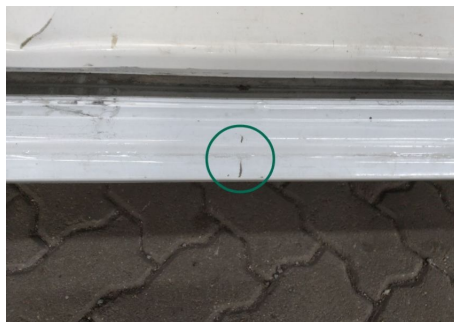
Schweller / Hinten Rechts / Delle
