## Fiat Ulysse 2.0 JTD Italia

EZ 11/2008 | Van | Diesel | Schaltgetriebe | 260.845km

Fahrzeug aufgenommen am: 14.08.2026

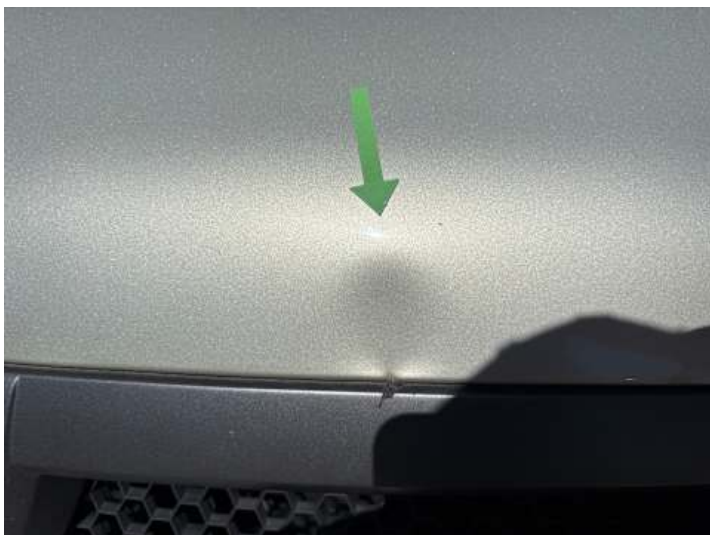
Motorhaube (Delle, Kratzer)

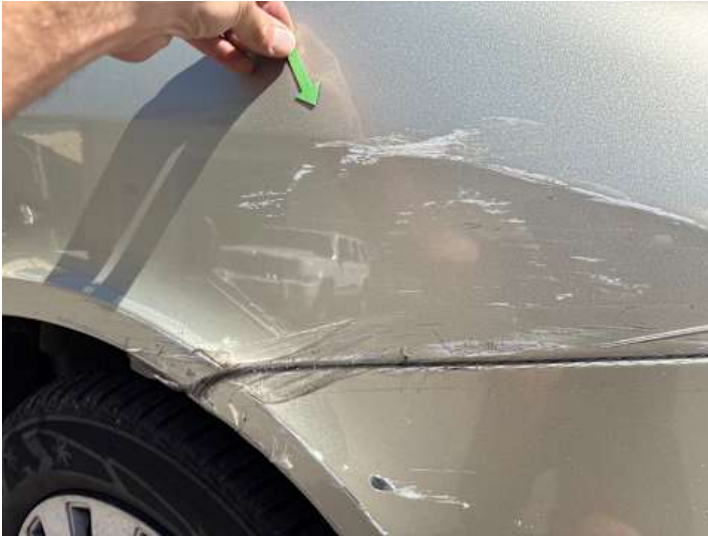
Kotflügel vorne rechts (Kratzer)

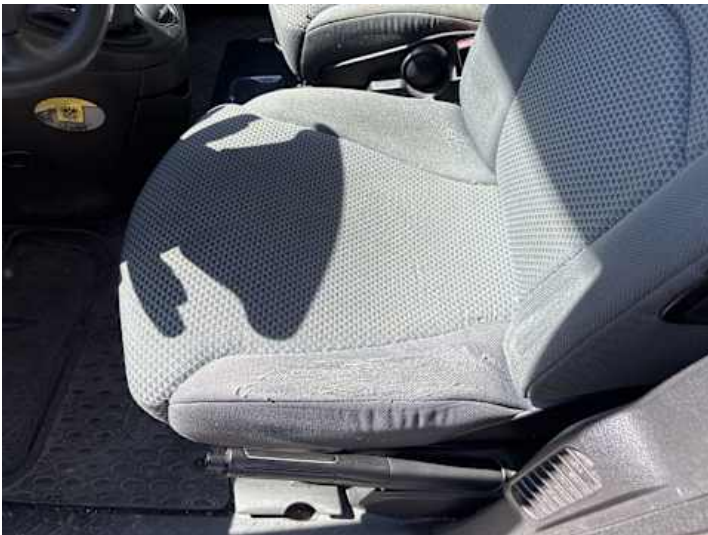
Innenraum (Brandloch)

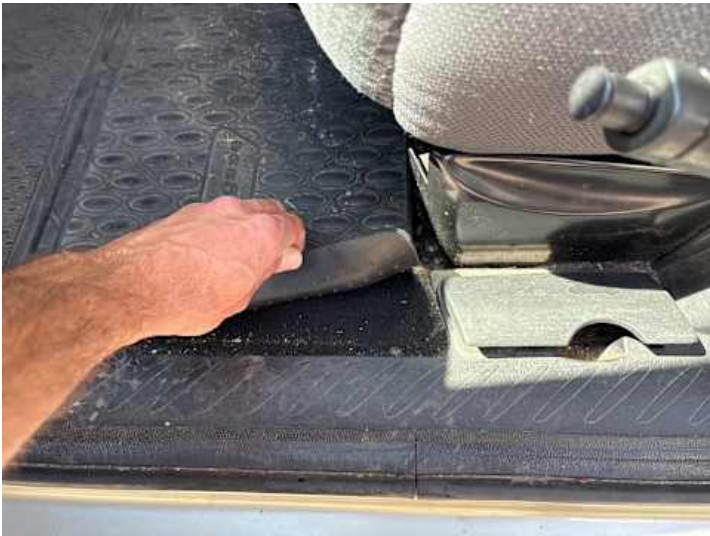
Innenraum (Brandloch)

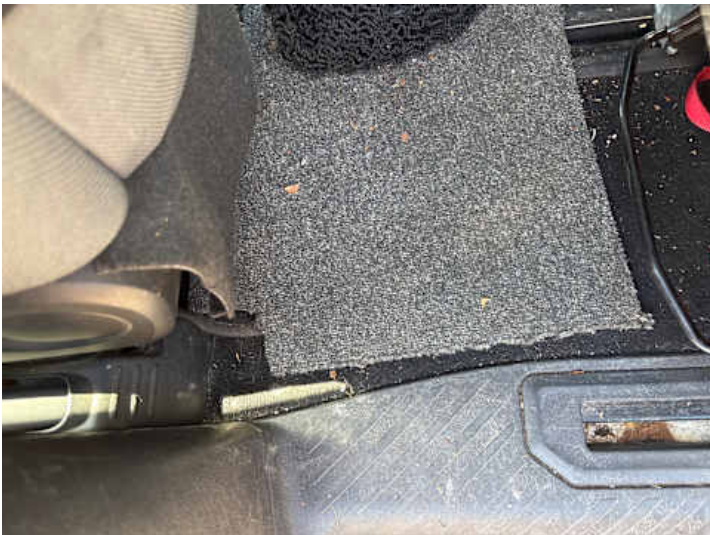
Innenraum (Brandloch)

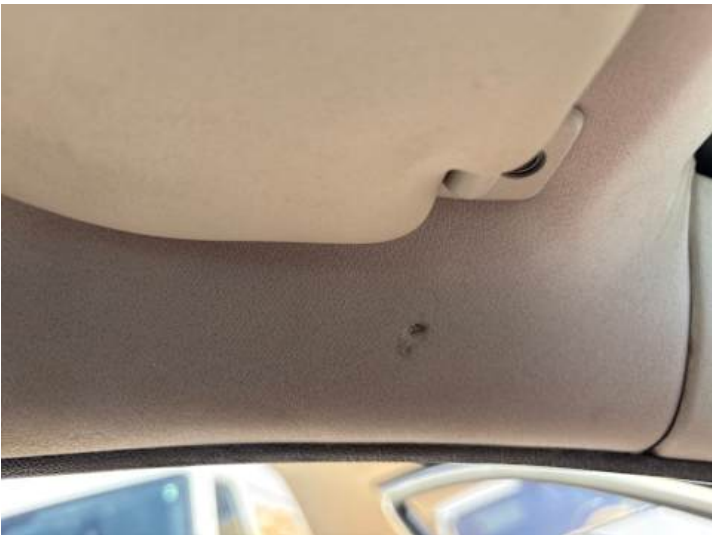
Innenraum (Brandloch)
