## Nissan NV300 L1H1 2,7t COMFORT

EZ 07/2020 | Kastenwagen | Diesel | Schaltgetriebe | 204.457km

Fahrzeug aufgenommen am: 02.06.2026

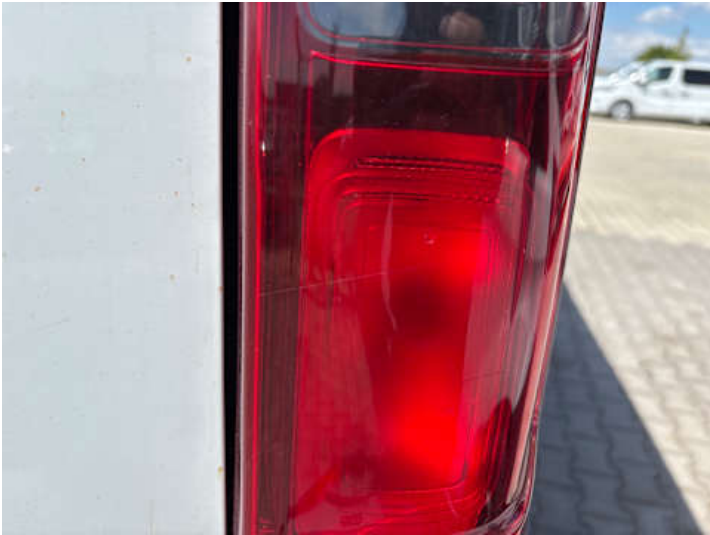
Rücklicht (rechts) (Kratzer)
