# VF1RFD00861270365

## Angaben zum Fahrzeug

## Hereinnahmebewertung

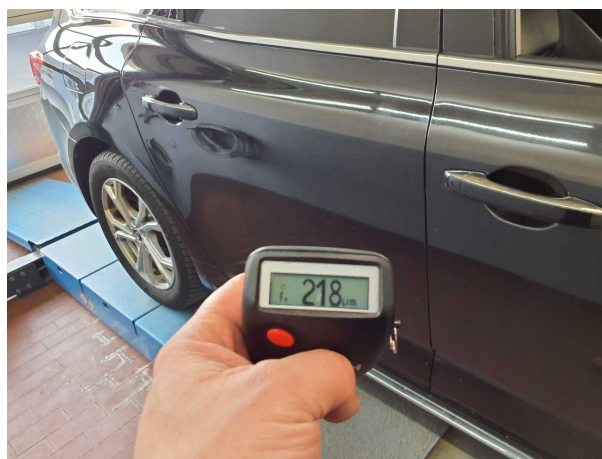
**Nachlackierung 1:** Seitenwand rechts, Tür hinten rechts
