## Ford S-MAX Trend

EZ 02/2016 | Van | Diesel | Schaltgetriebe | 158.299km  
Besteuerung: Regelbesteuert (Deutschland)  
Fahrzeugstandort: 98\*\*\*  
Fahrzeug aufgenommen am: 16.07.2026

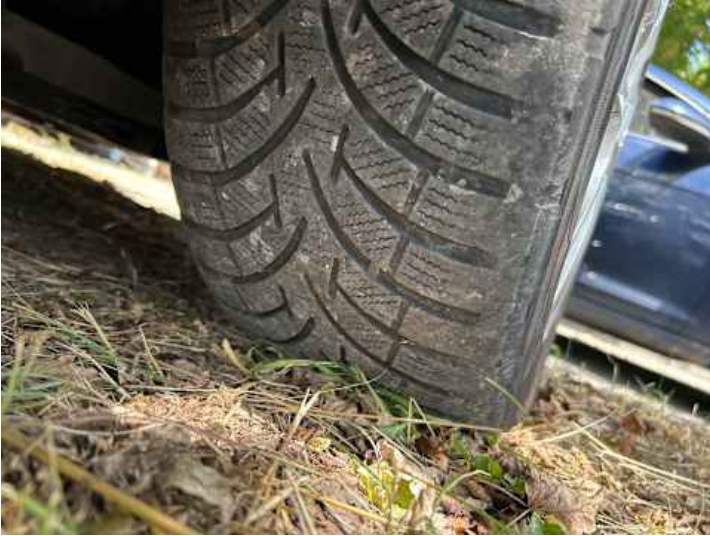
Rad (Ungleichmäßig abgefahren)

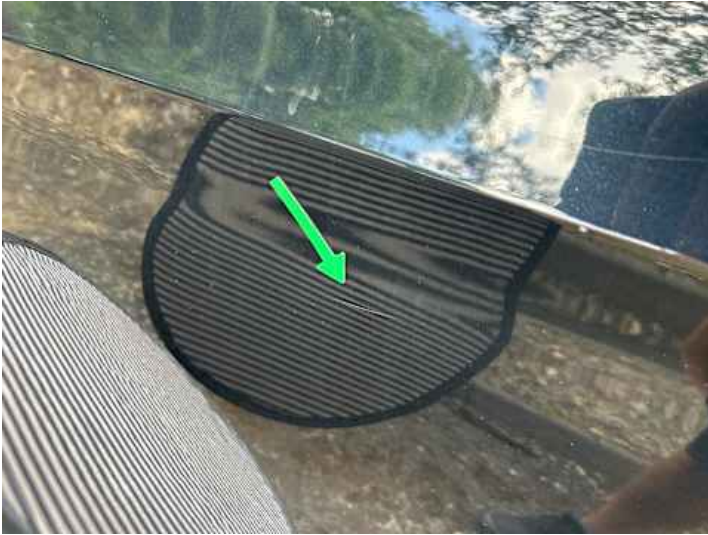
Fahrtür (Kratzer)

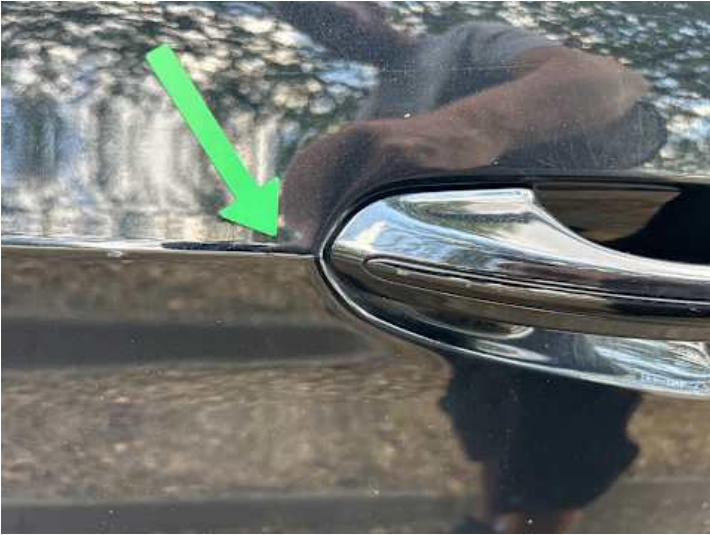
Fahrtür (Kratzer)

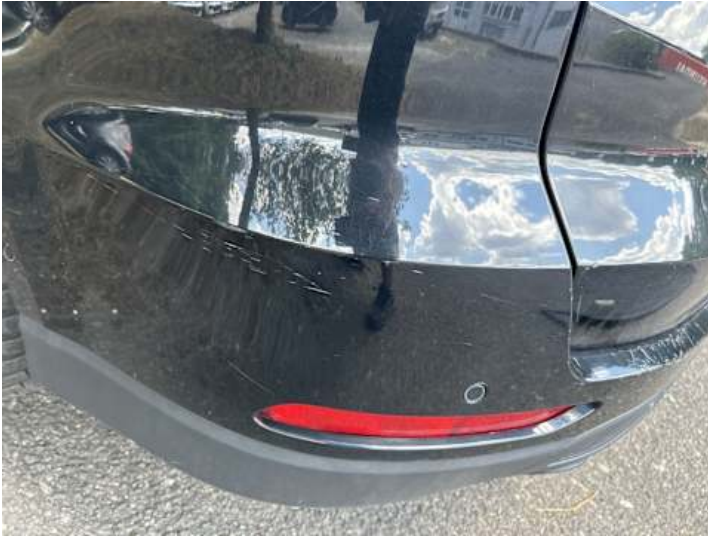
Stoßstange hinten (Kratzer, Verformung)

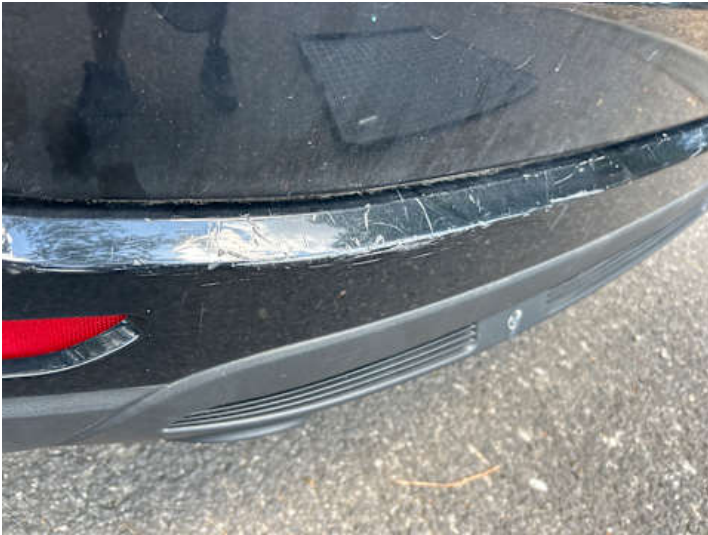
Stoßstange hinten (Kratzer, Verformung)

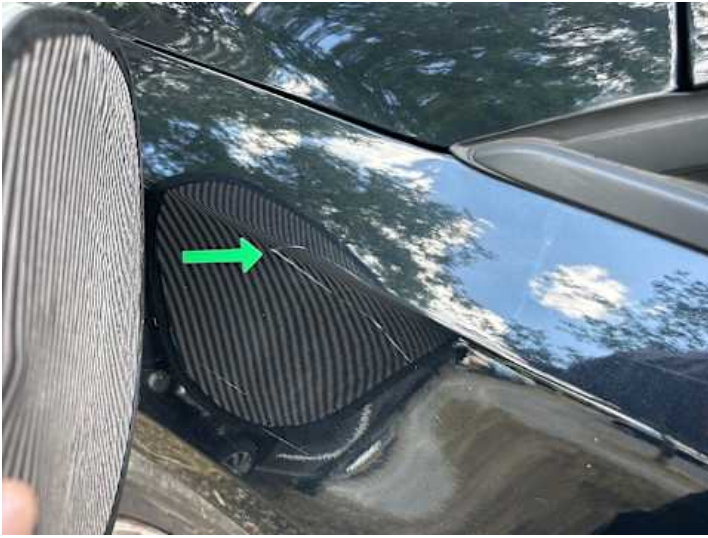
Kotflügel vorne links (Kratzer)

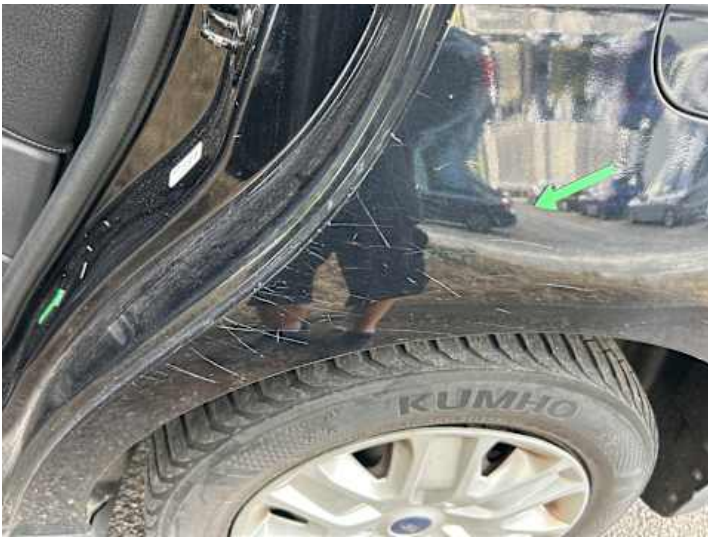
Seitenteil hinten links (Kratzer, Delle)

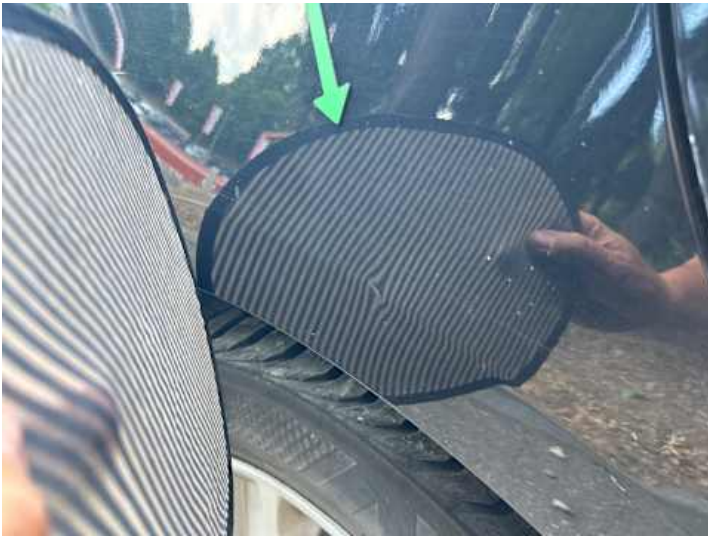
Seitenteil hinten rechts (Delle, Kratzer)

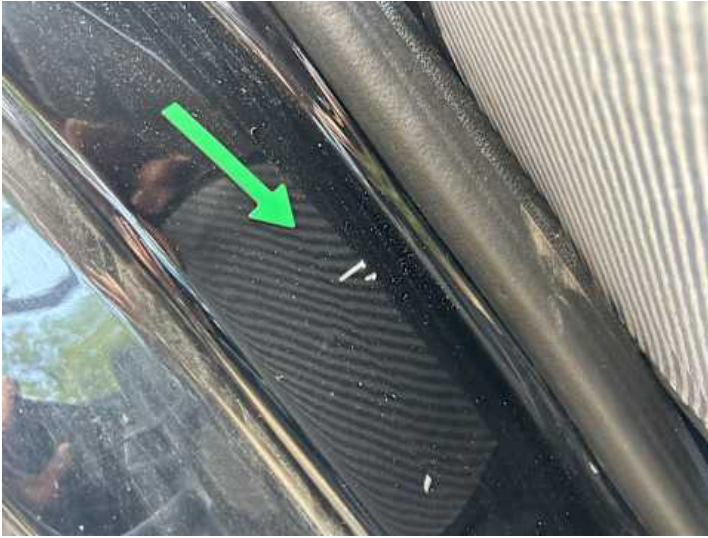
Seitenteil hinten rechts (Kratzer, Delle)

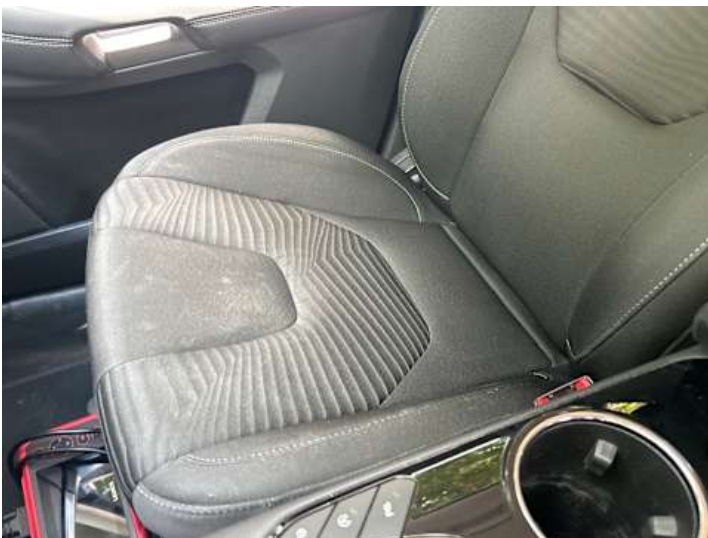
Innenraum (Verschmutzung)
