## Mercedes-Benz 2.2 CDI kompakt Trend Edition

EZ 08/2010 | Van | Diesel | Automatikgetriebe | 226.612km  
Besteuerung: Differenzbesteuert (§25a UStG)  
Fahrzeugstandort: 02\*\*\*  
Fahrzeug aufgenommen am: 05.08.2026

# Hinweise zum Zustandsbericht

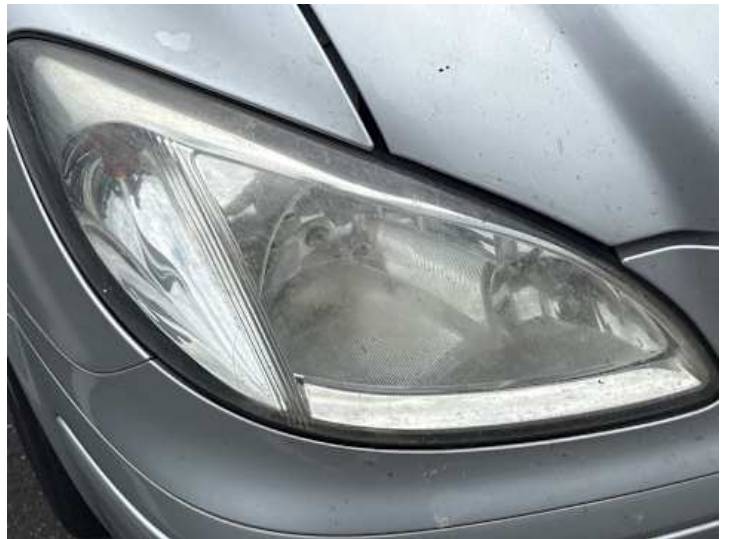
Scheinwerfer (rechts) (Blind)

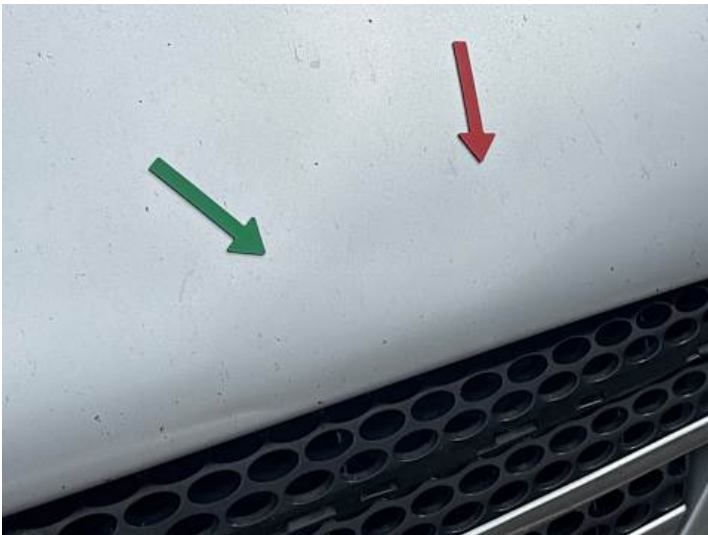
Motorhaube (Lackschaden, Unsachgemäß instand gesetzt)

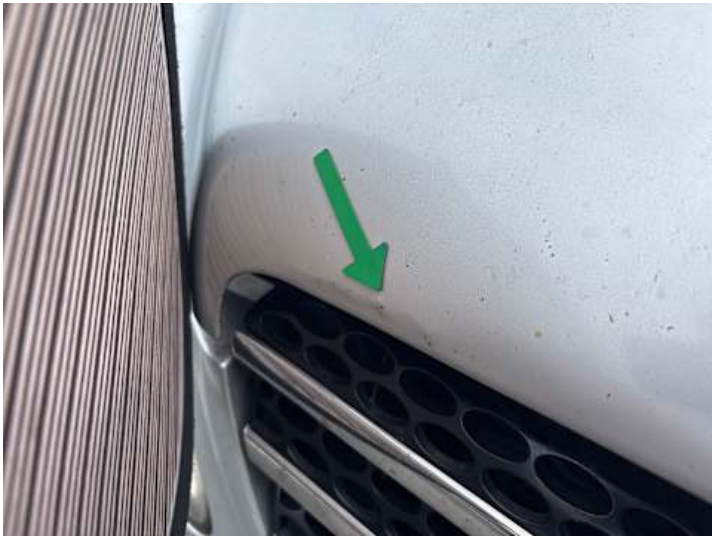
Motorhaube (Delle, Verformung)

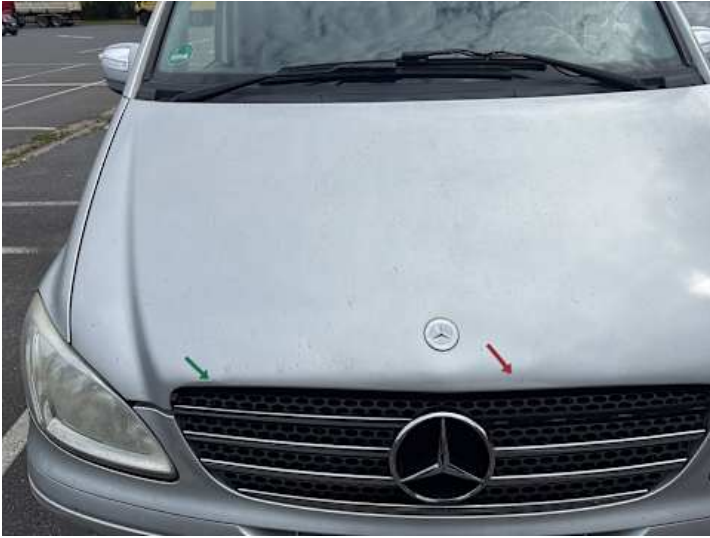
Motorhaube (Delle, Verformung)

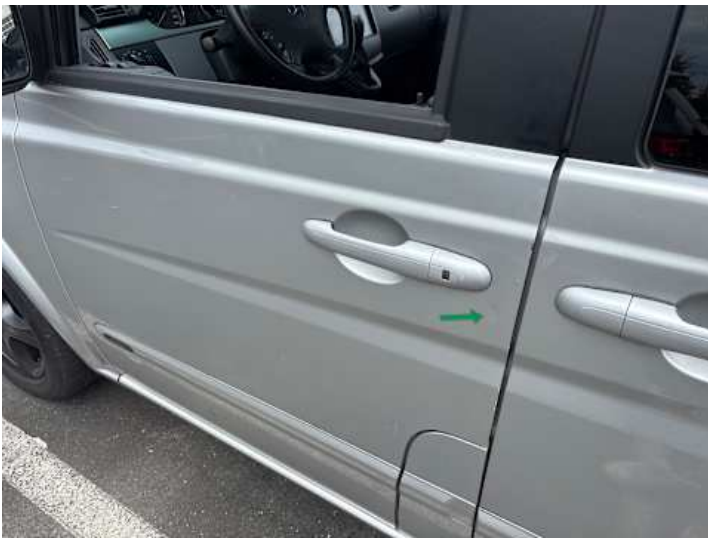
Fahrtür (Delle)

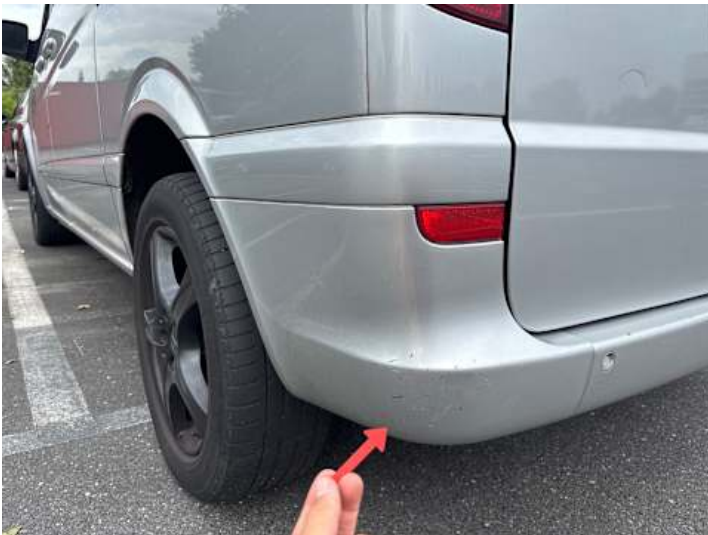
Stoßstange hinten (Kratzer, Lackschaden, Verformung)

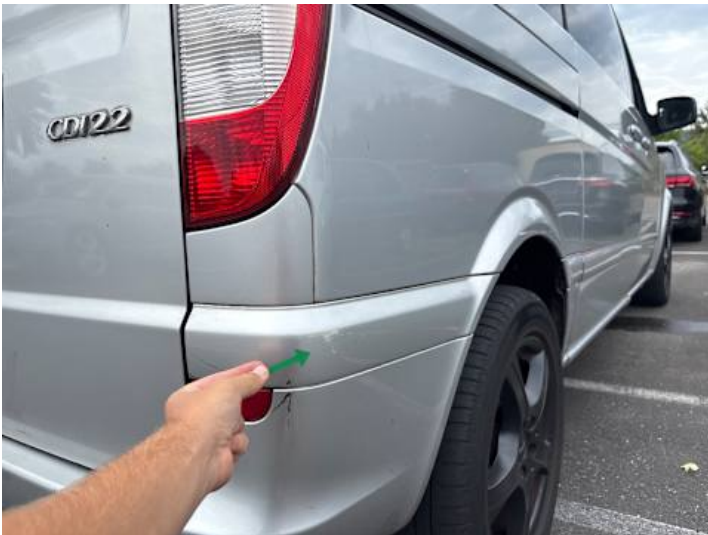
Stoßstange hinten (Kratzer, Lackschaden, Verformung)

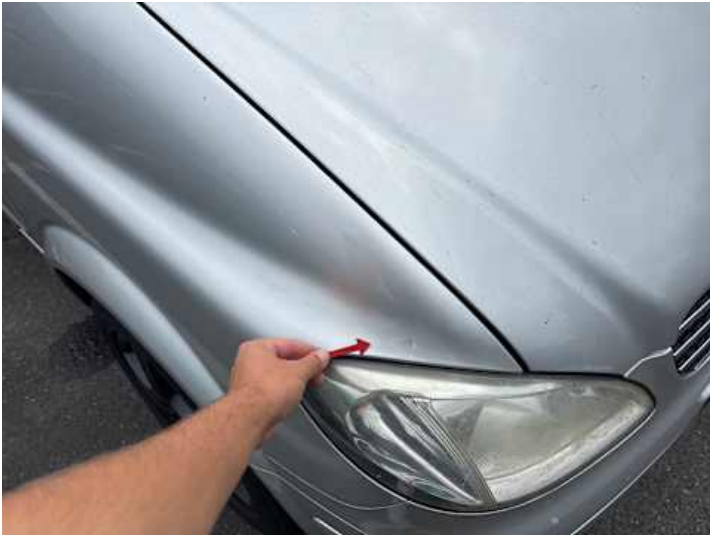
Kotflügel vorne rechts (Lackschaden)

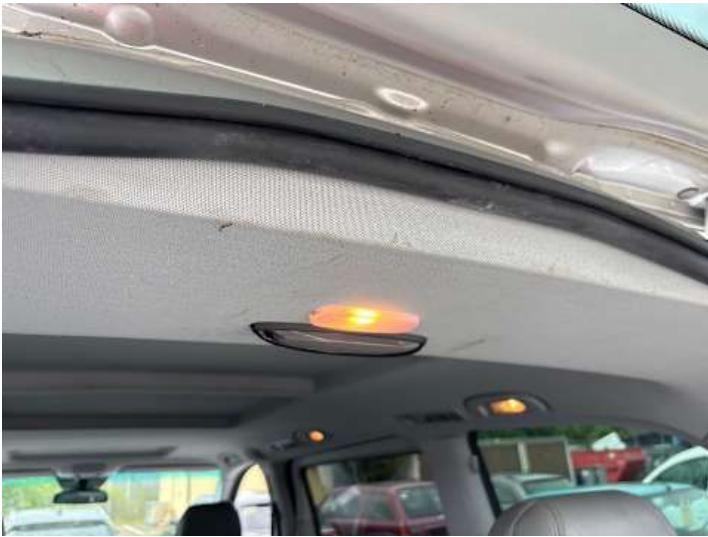
Innenraum (Verschmutzung)

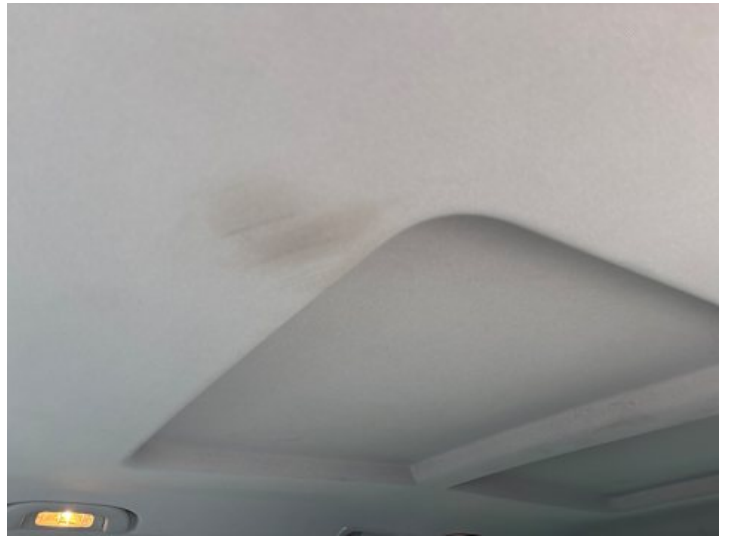
Innenraum (Verschmutzung)

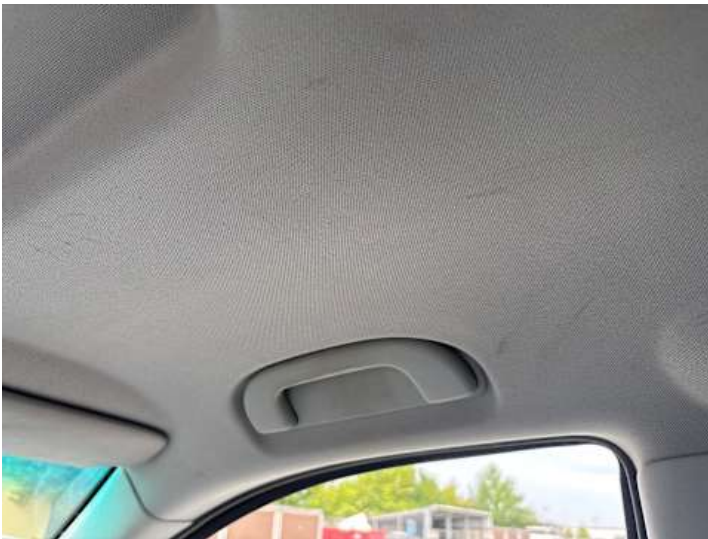
Innenraum (Verschmutzung)

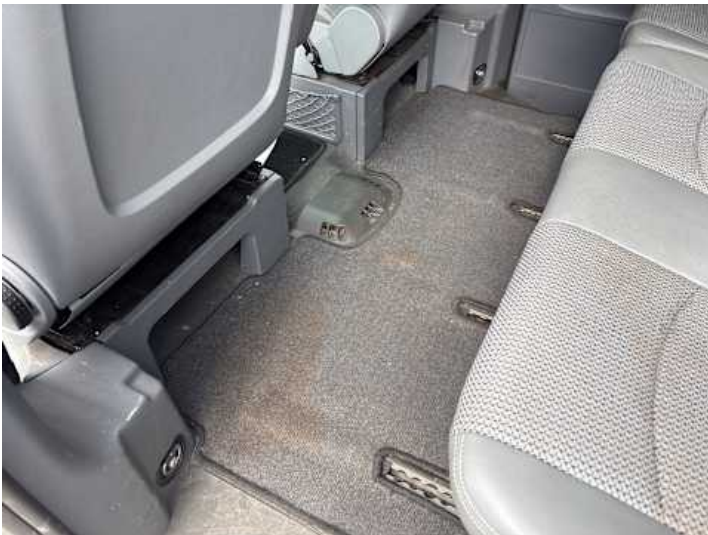
Innenraum (Verschmutzung)

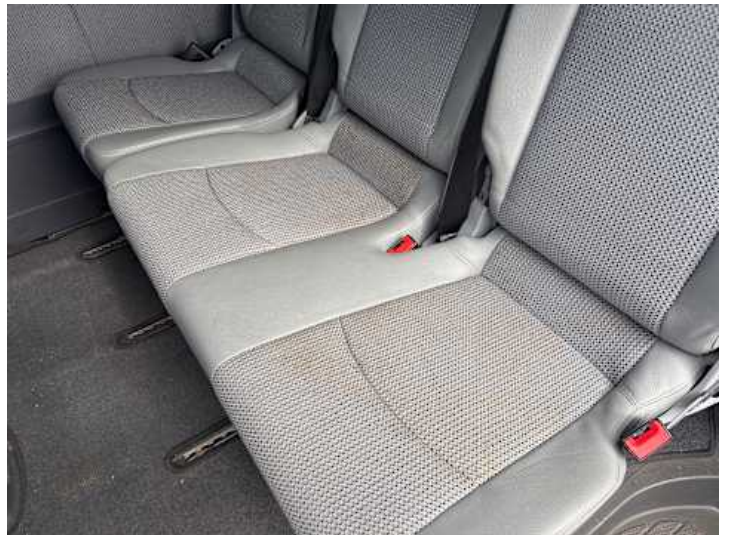
Innenraum (Verschmutzung)

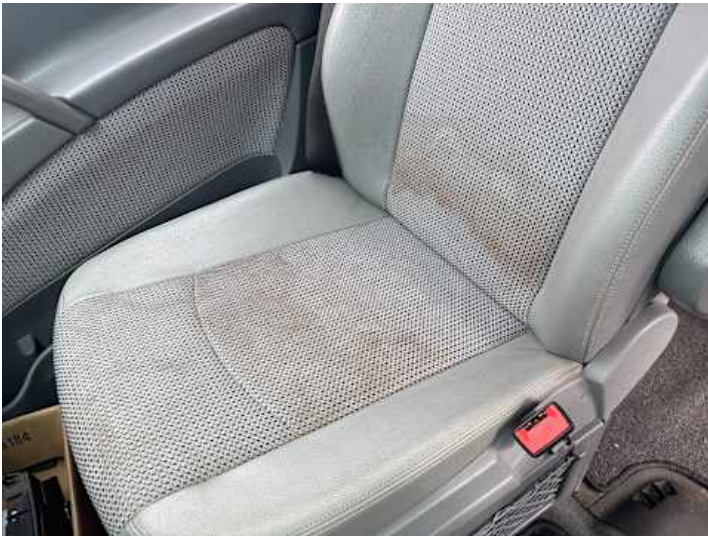
Innenraum (Verschmutzung)

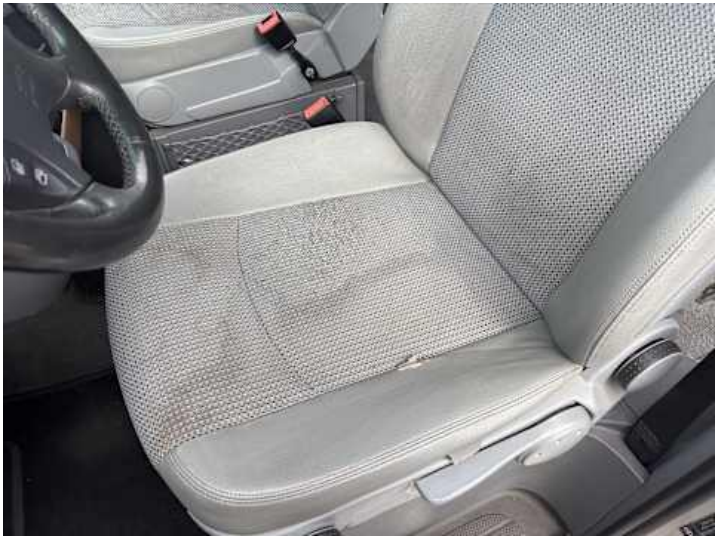
Innenraum (Verschmutzung)
