## Skoda Fabia Ambiente

EZ 09/2008 | Kombi | Benzin | Schaltgetriebe | 202.776km

Fahrzeug aufgenommen am: 05.08.2026

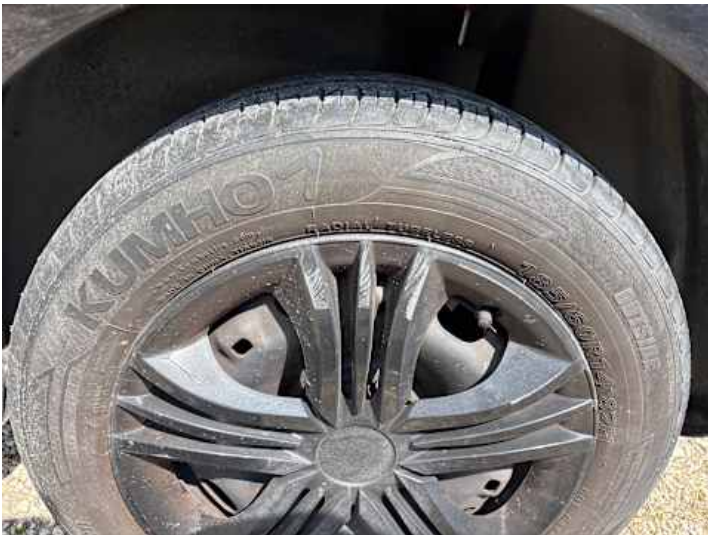
Rad (Kratzer)

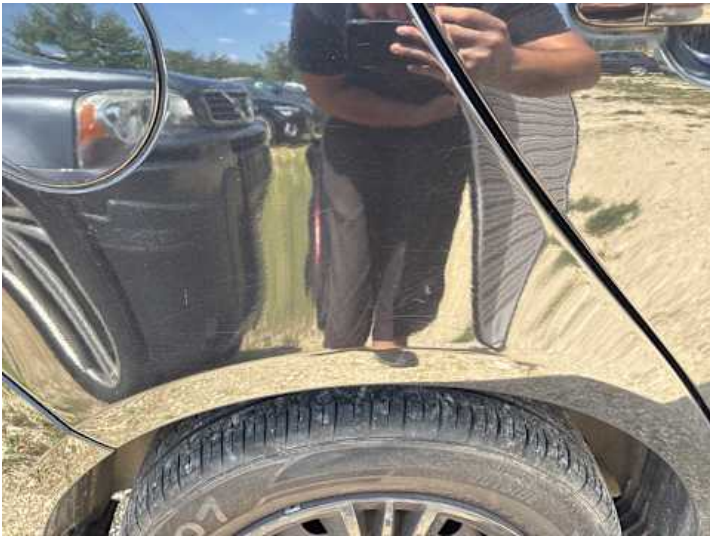
Seitenteil hinten rechts (Kratzer, Delle)

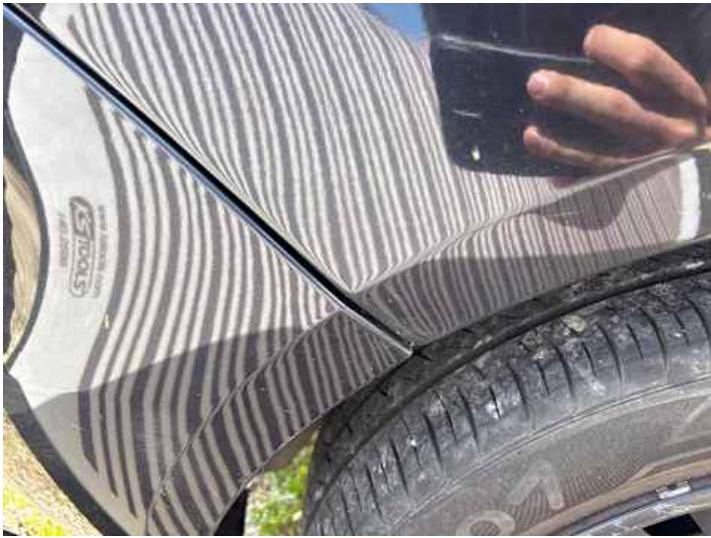
Seitenteil hinten rechts (Kratzer, Delle)

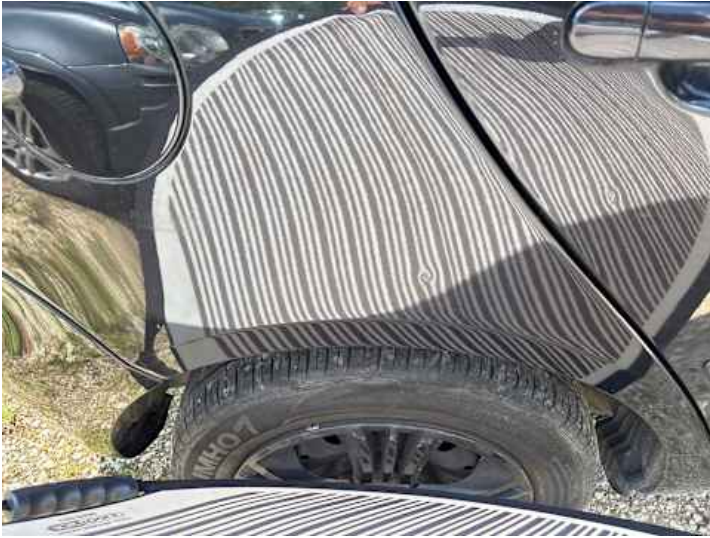
Seitenteil hinten rechts (Kratzer, Delle)
