## Honda Civic 1.8 Sport

EZ 09/2013 | Limousine | Benzin | Schaltgetriebe | 114.446km

Fahrzeug aufgenommen am: 04.08.2026

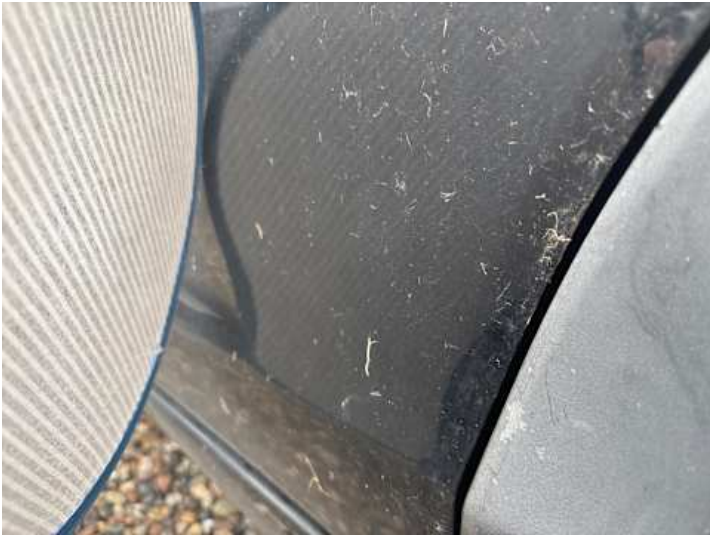
Türe hinten links (Kratzer, Delle)

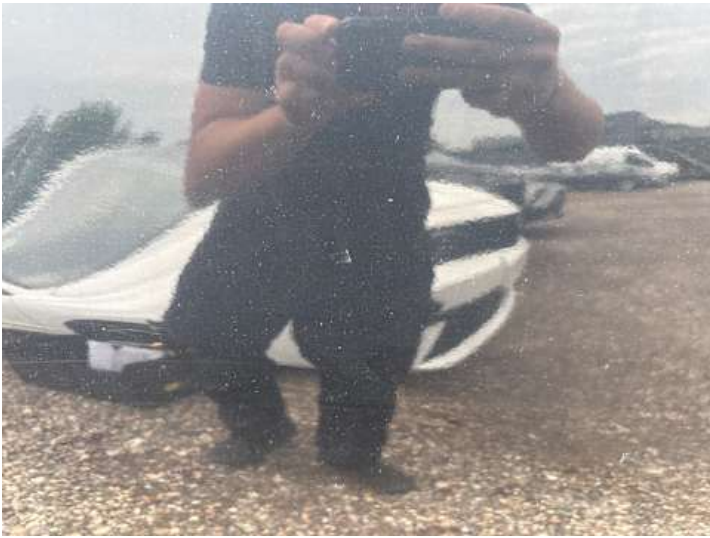
Türe hinten rechts (Kratzer)

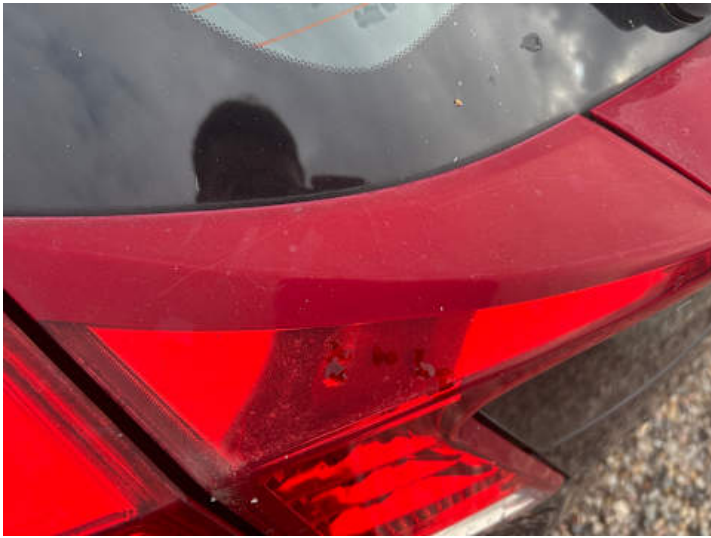
Rücklicht (links) (Kratzer)

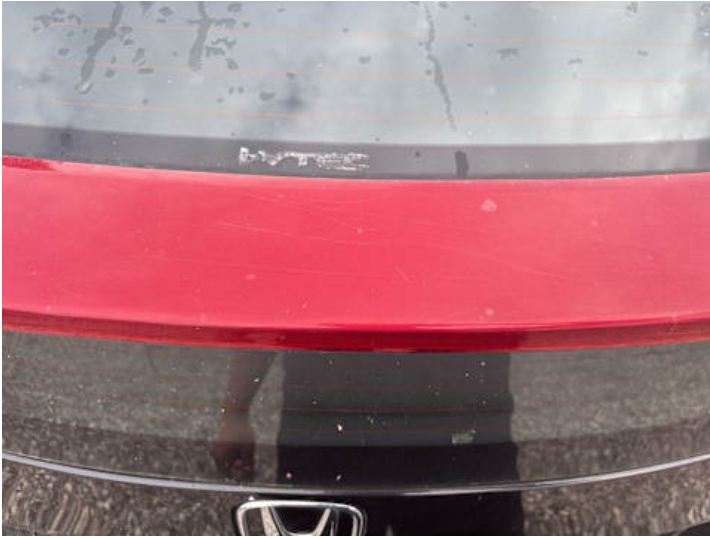
Rücklicht (rechts) (Kratzer)

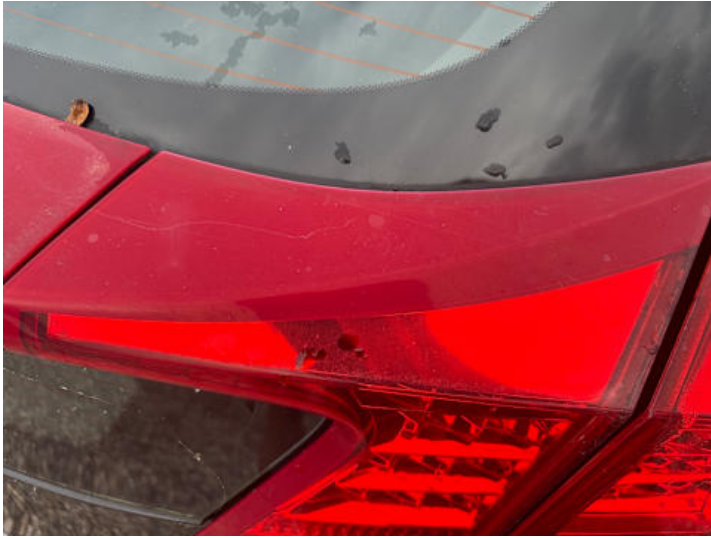
Rücklicht (rechts) (Kratzer)

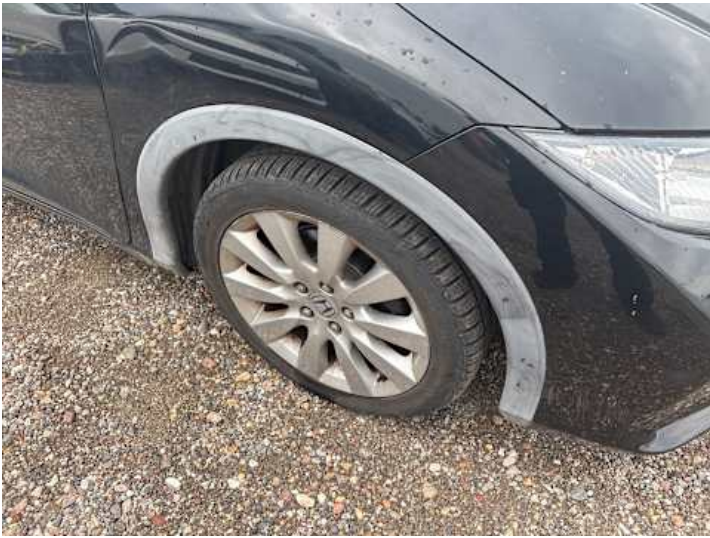
Kotflügel vorne rechts (Ausgeblichen/Matt)

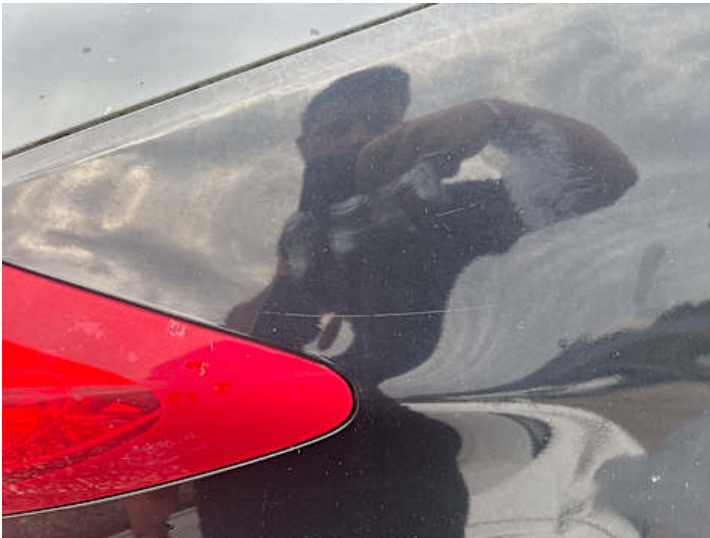
Seitenteil hinten rechts (Ausgeblichen/Matt, Kratzer)

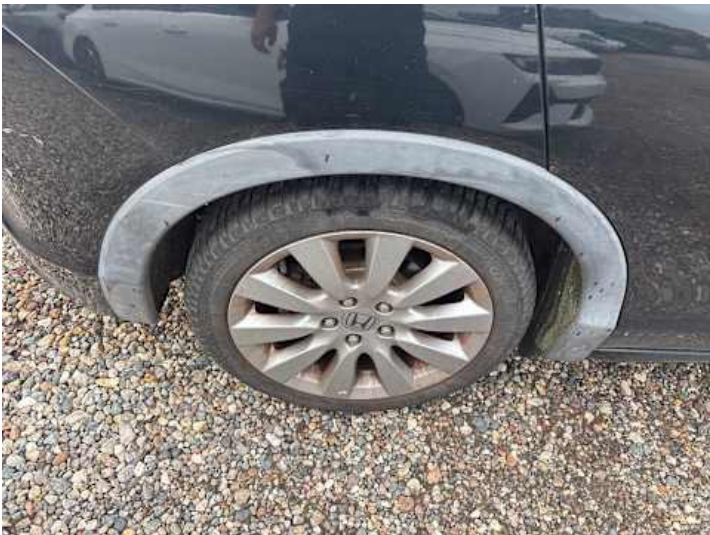
Seitenteil hinten rechts (Ausgeblichen/Matt, Kratzer)

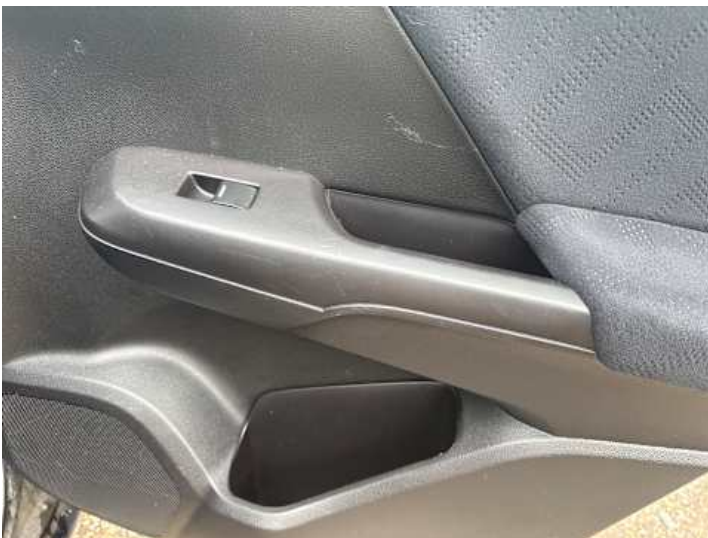
Innenraum (Kratzer)

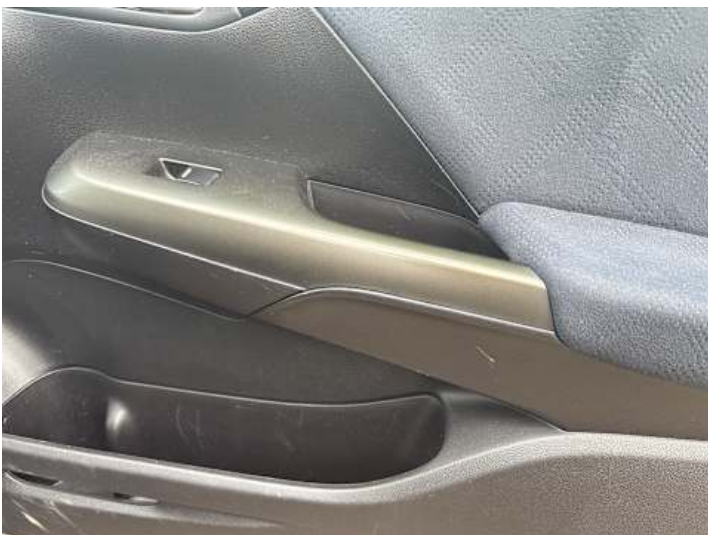
Innenraum (Kratzer)
