## Mercedes-Benz C 200 d G-Tronic Plus

EZ 12/2016 | Kombi | Diesel | Automatikgetriebe | 232.307km  
Besteuerung: Differenzbesteuert (§25a UStG)  
Fahrzeugstandort: 36\*\*\*  
Fahrzeug aufgenommen am: 22.07.2026

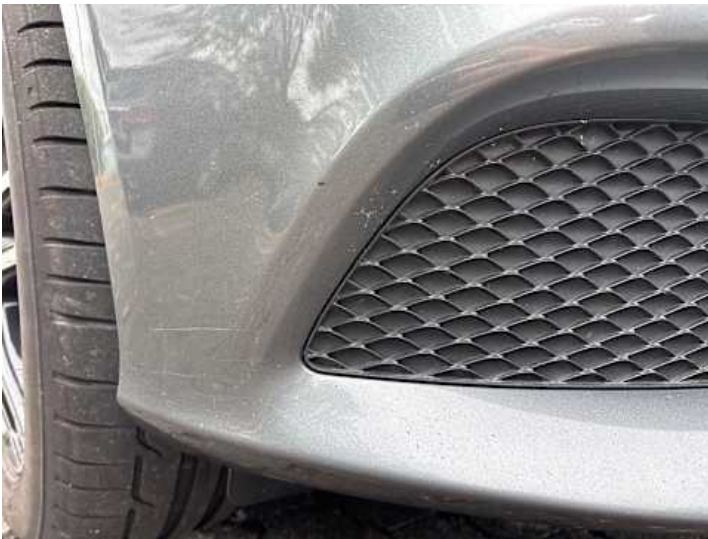
Stoßstange vorne (Kratzer)

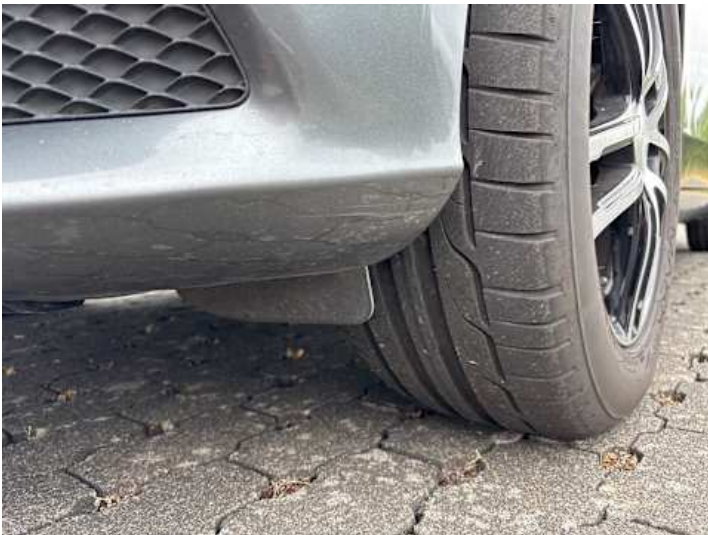
Stoßstange vorne (Kratzer)

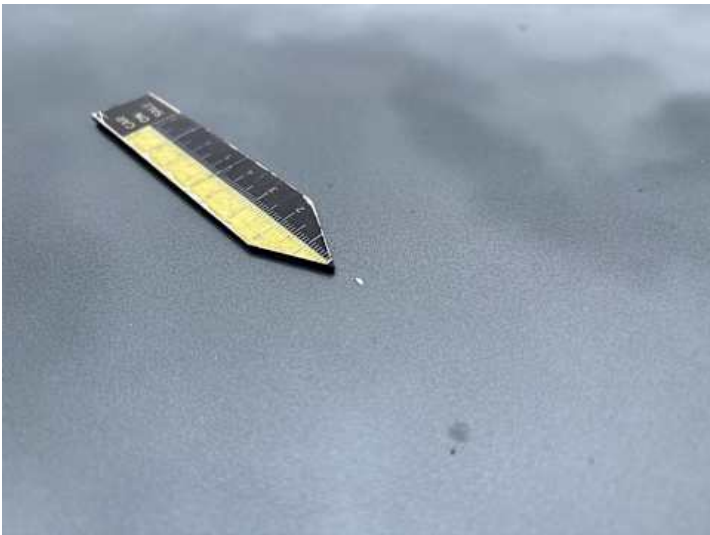
Motorhaube (Steinschlag)

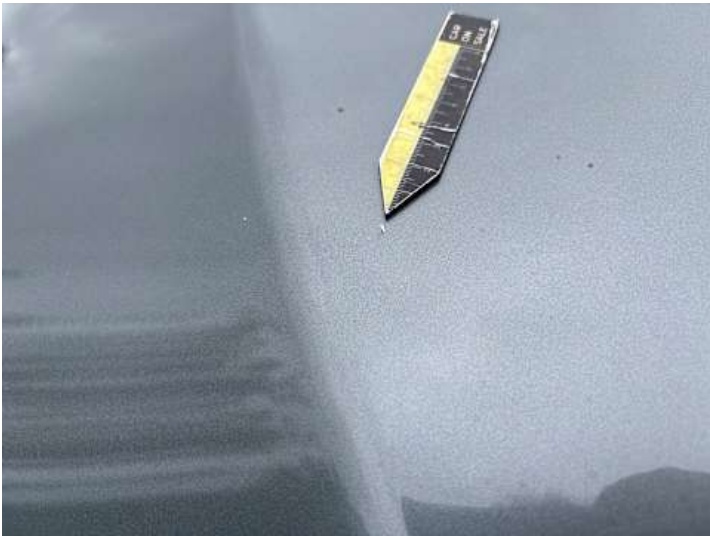
Motorhaube (Steinschlag)

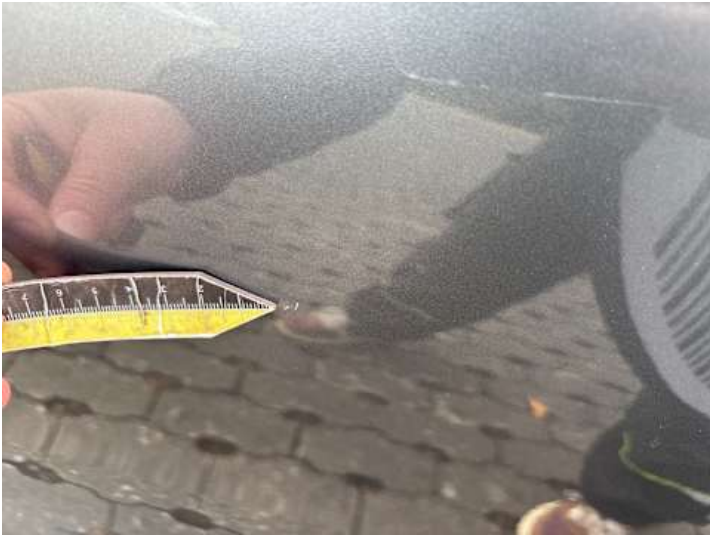
Fahrtür (Kratzer)
