## Volkswagen Golf Comfortline

EZ 07/2009 | Kombi | Diesel | Automatikgetriebe | 281.375km

Fahrzeug aufgenommen am: 05.08.2026

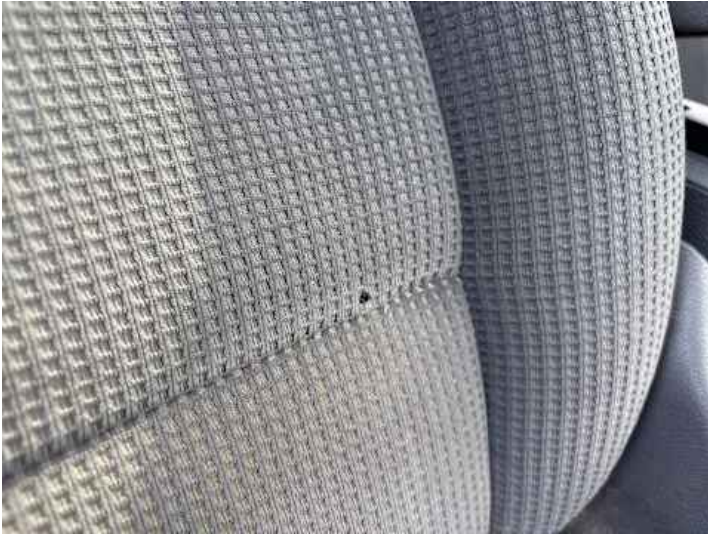
Innenraum (Brandloch)

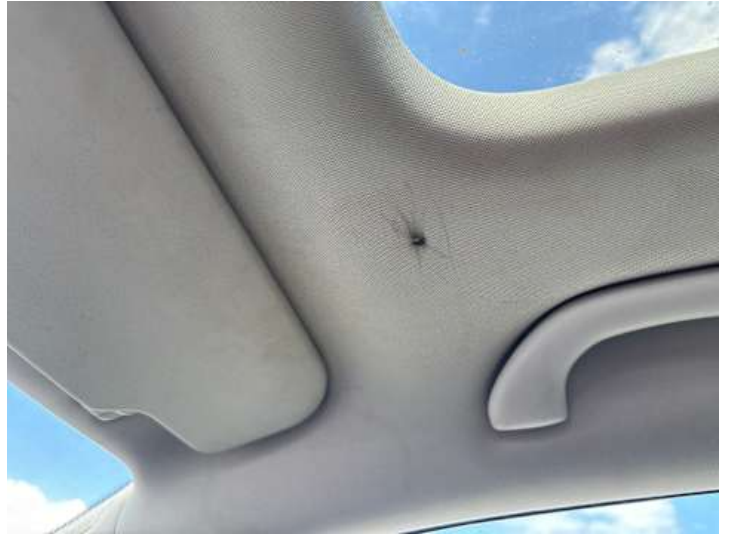
Innenraum (Brandloch)

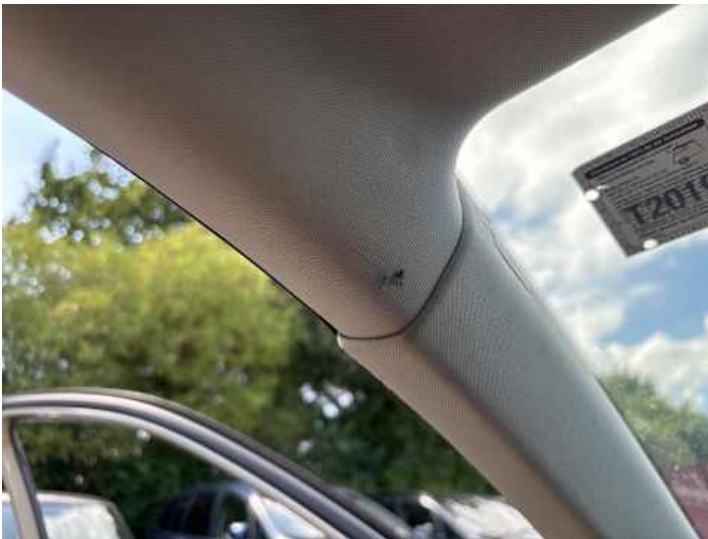
Innenraum (Brandloch)

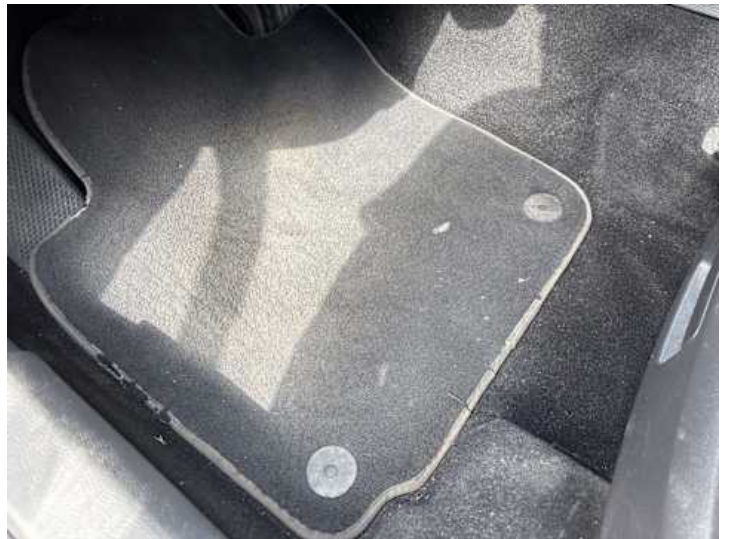
Innenraum (Brandloch)

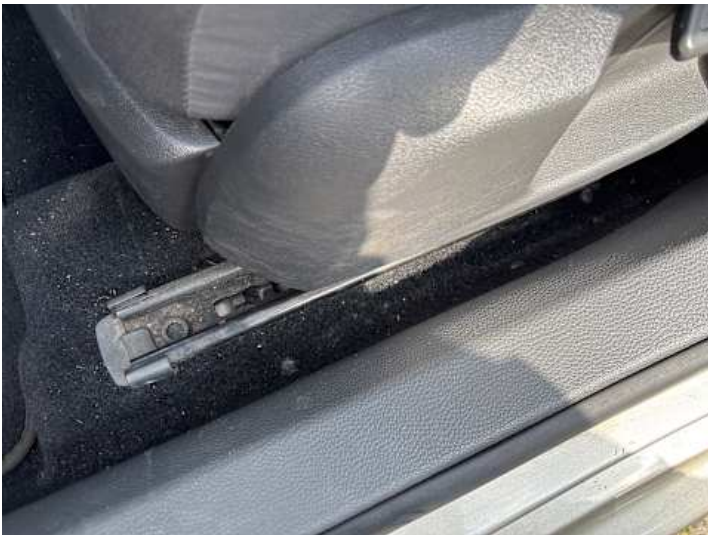
Innenraum (Brandloch)

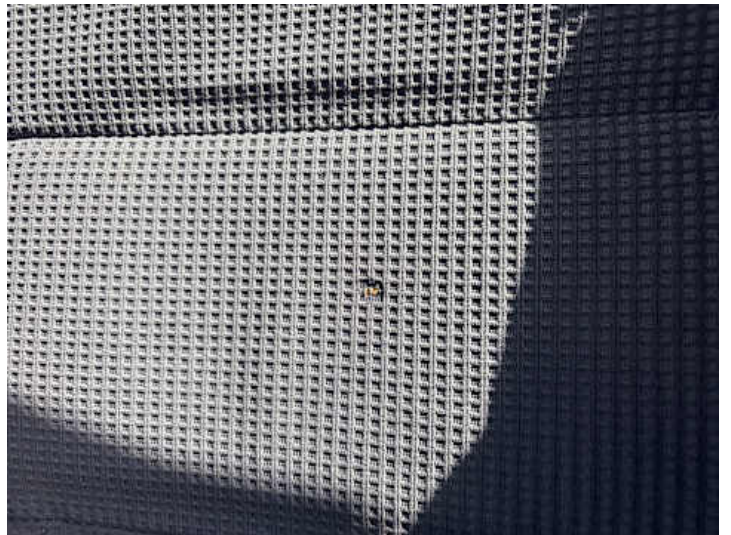
Innenraum (Brandloch)

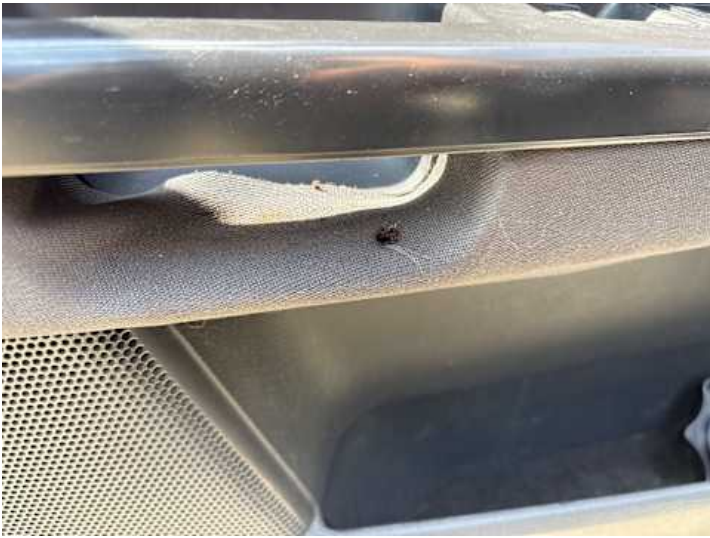
Innenraum (Brandloch)

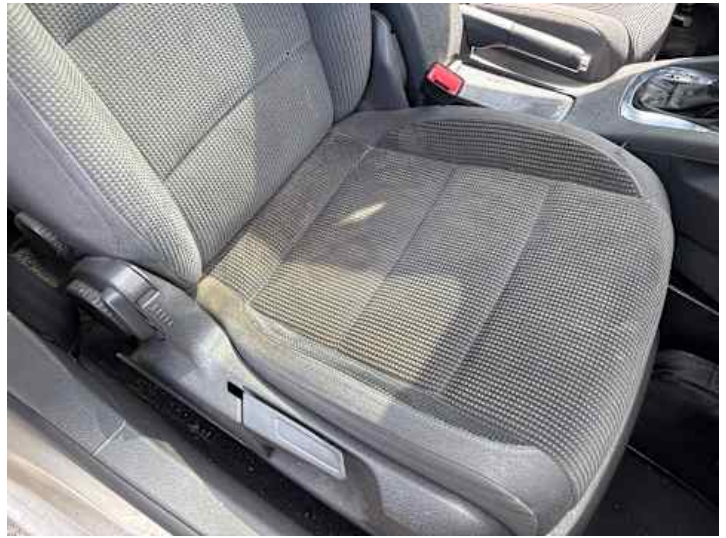
Innenraum (Verschmutzung)

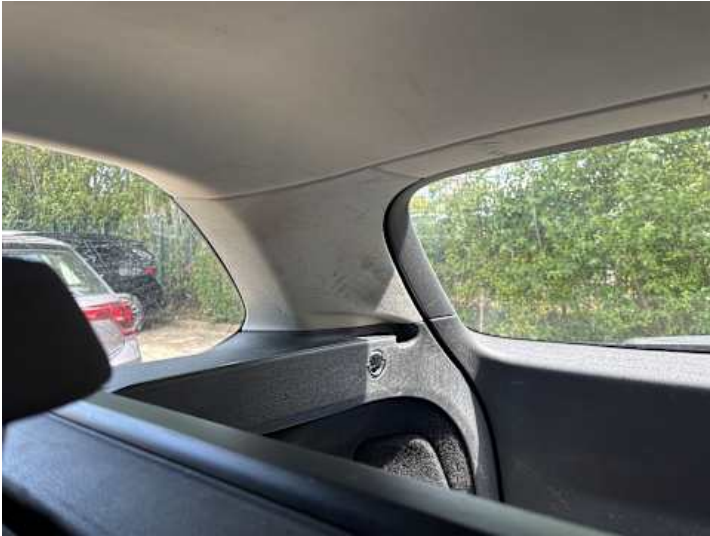
Innenraum (Verschmutzung)

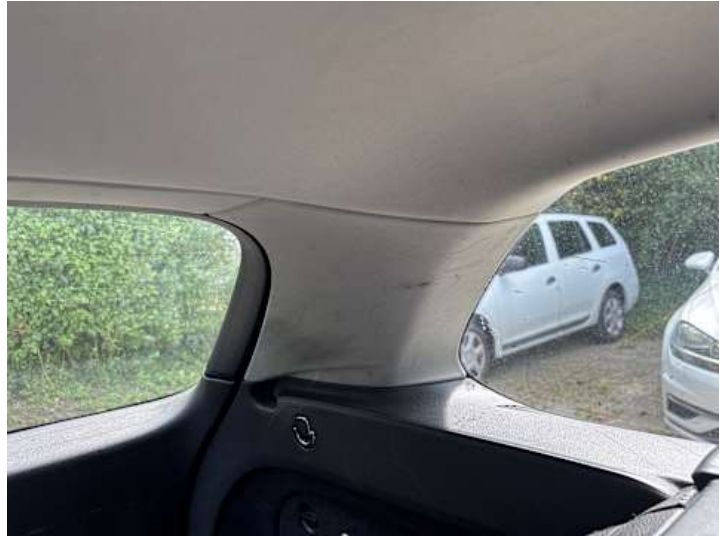
Innenraum (Verschmutzung)

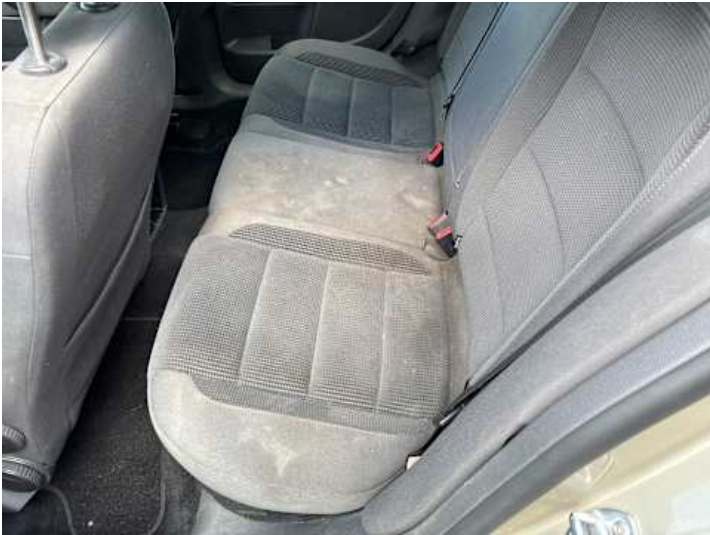
Innenraum (Verschmutzung)

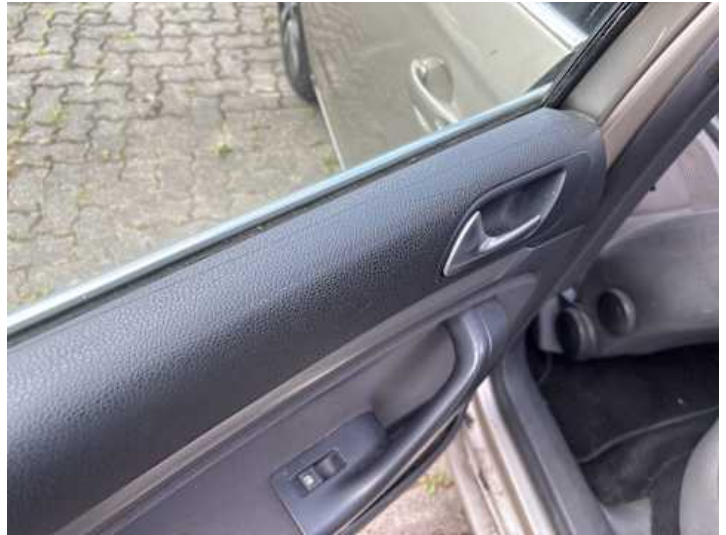
Innenraum (Kratzer)
