## Opel Zafira Family Plus

EZ 09/2013 | Van | Benzin | Schaltgetriebe | 159.950km

Fahrzeug aufgenommen am: 23.07.2026

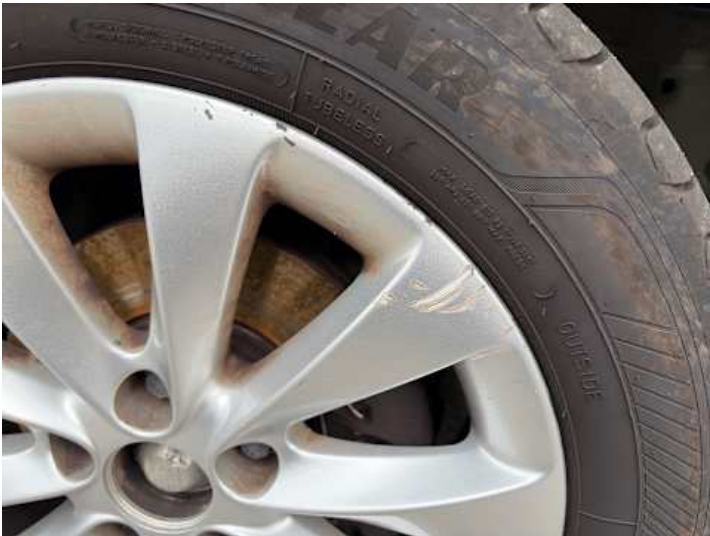
Rad (Kerben)

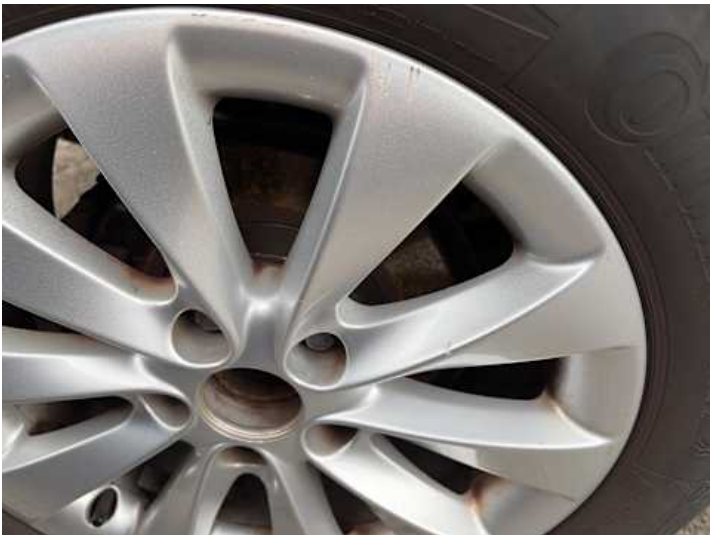
Rad (Kerben)

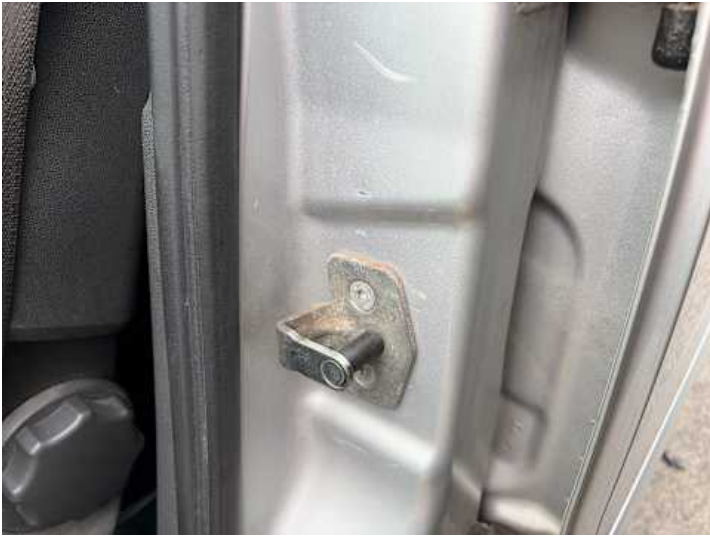
Schweller links (Kratzer)

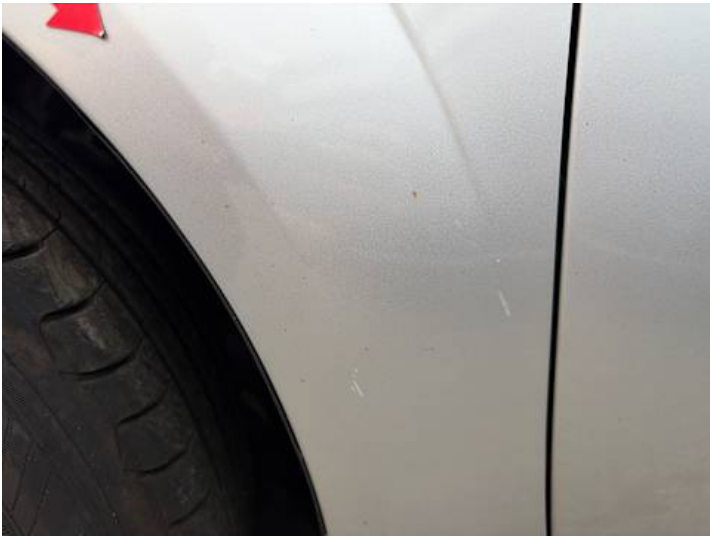
Kotflügel vorne links (Kratzer)

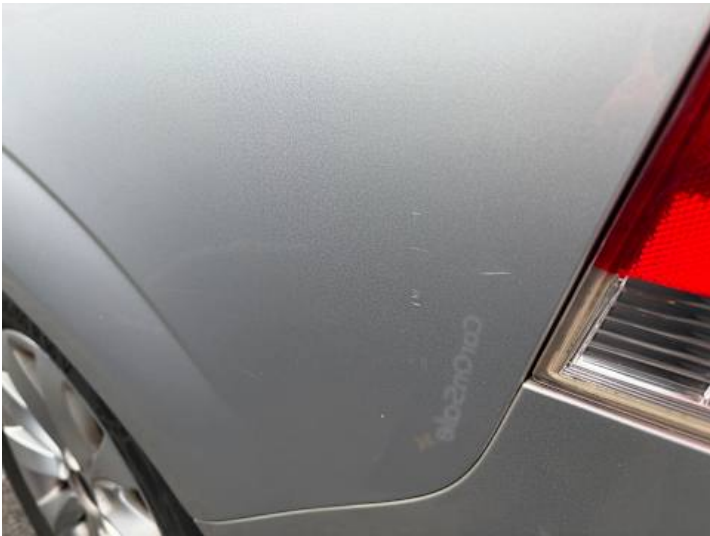
Seitenteil hinten links (Kratzer)

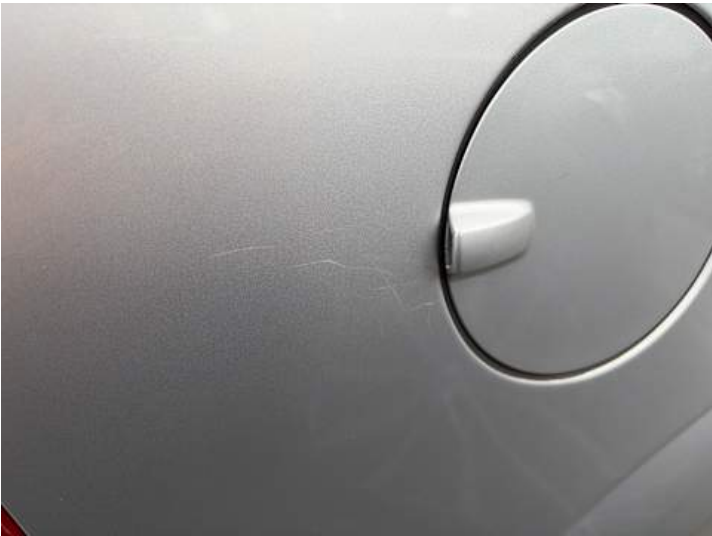
Seitenteil hinten rechts (Kratzer)

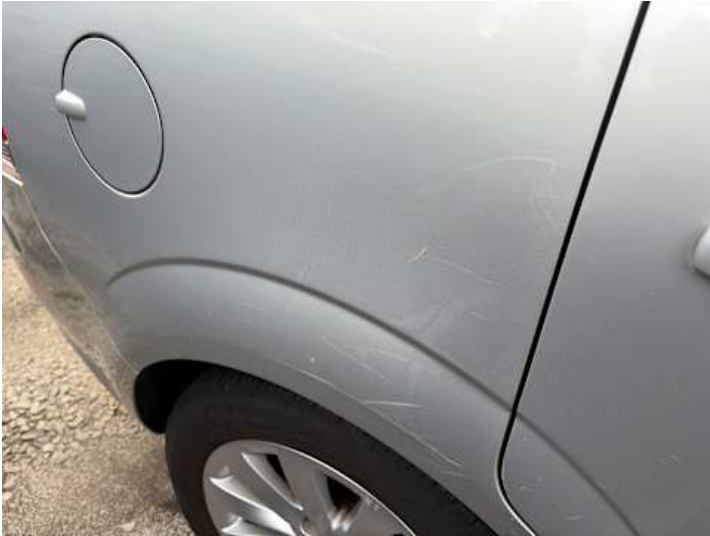
Seitenteil hinten rechts (Kratzer)

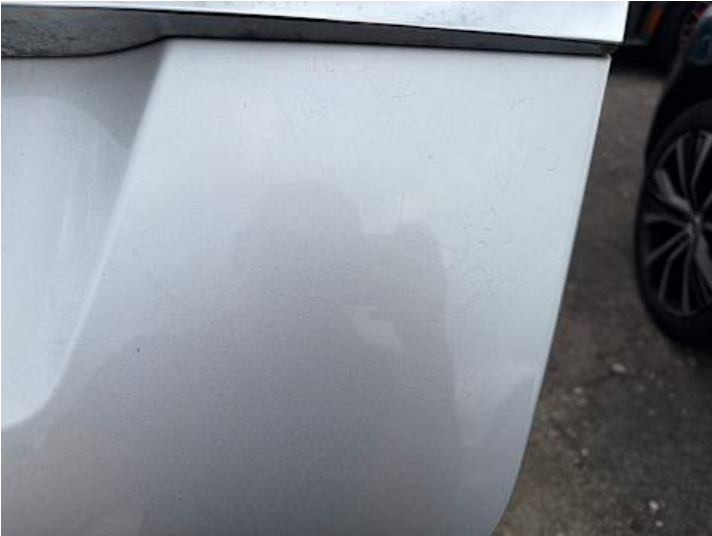
Heckklappe (Kratzer)

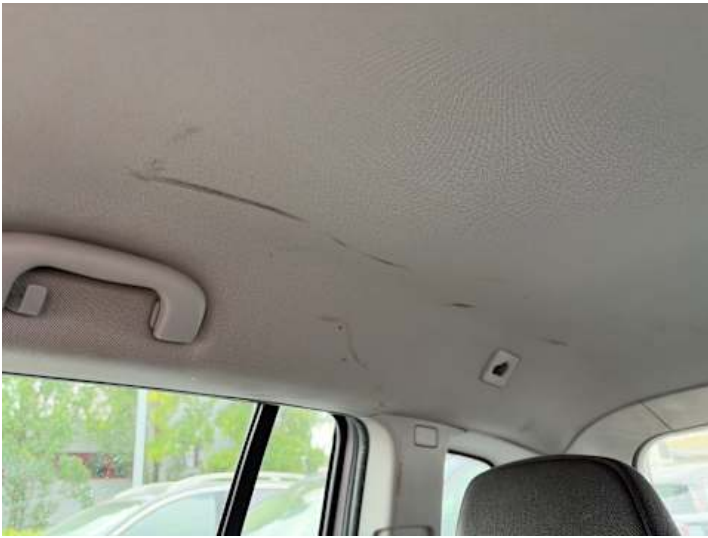
Innenraum (Verschmutzung)

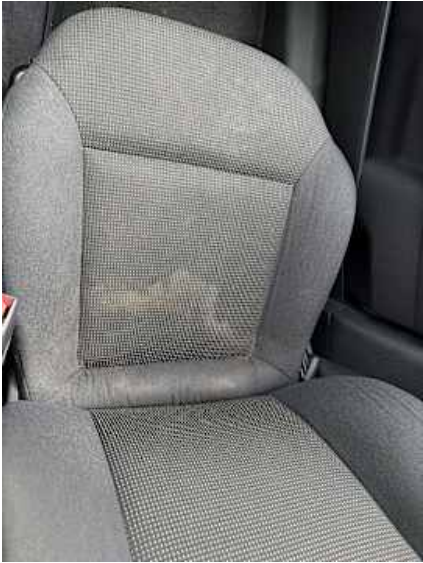
Innenraum (Verschmutzung)
