## Dacia Dokker Stepway Celebration

EZ 07/2018 | Van | Benzin | Schaltgetriebe | 109.579km  
Besteuerung: Differenzbesteuert (§25a UStG)  
Fahrzeugstandort: 41\*\*\*  
Fahrzeug aufgenommen am: 21.08.2026

# Hinweise zum Zustandsbericht

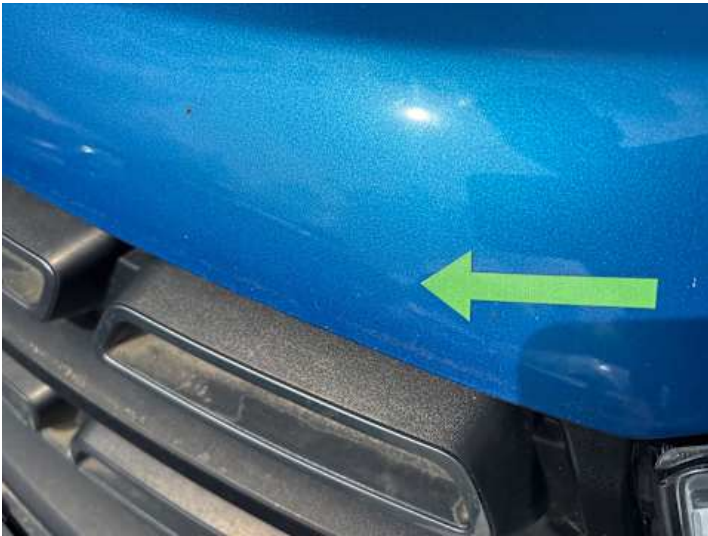
Motorhaube (Kratzer)

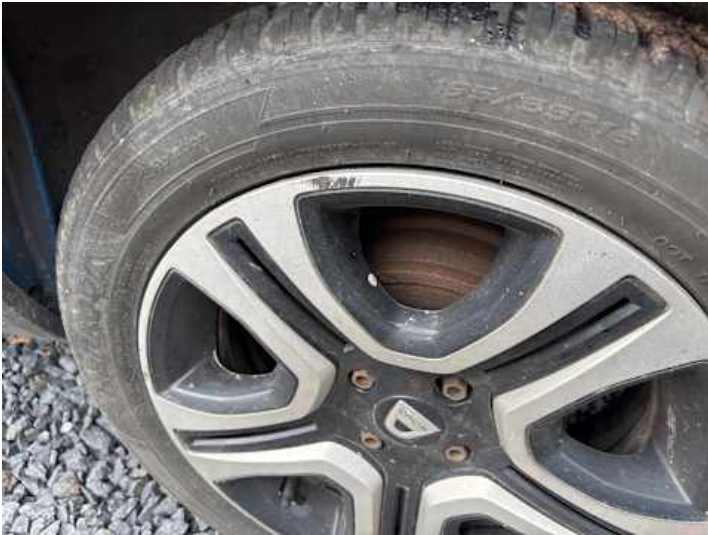
Rad (Kerben, Kratzer)

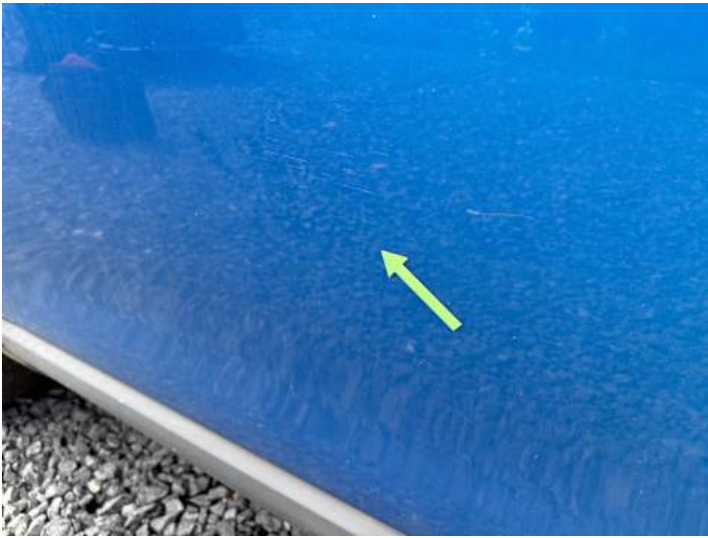
Fahrentür (Kratzer)

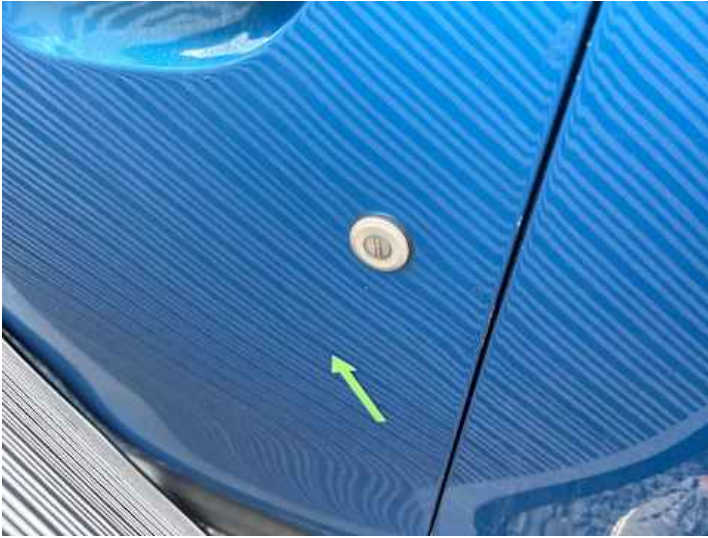
Fahrentür (Delle, Kratzer)

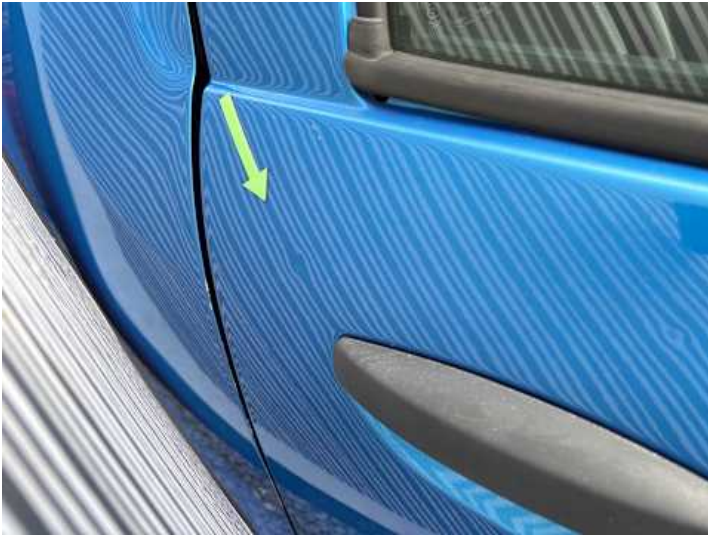
Beifahrtür (Delle, Kratzer)

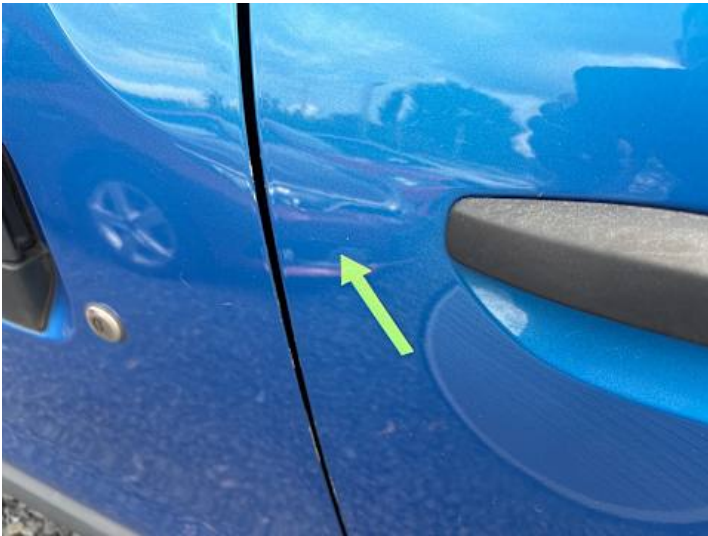
Beifahrertür (Kratzer)

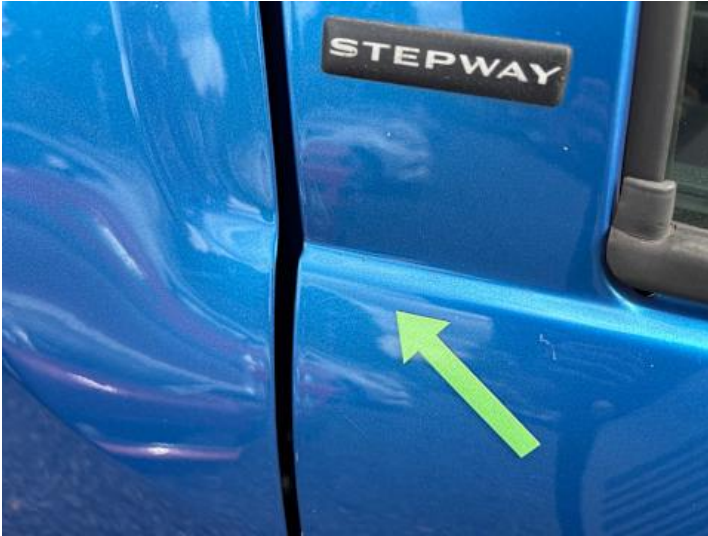
Beifahrertür (Kratzer)

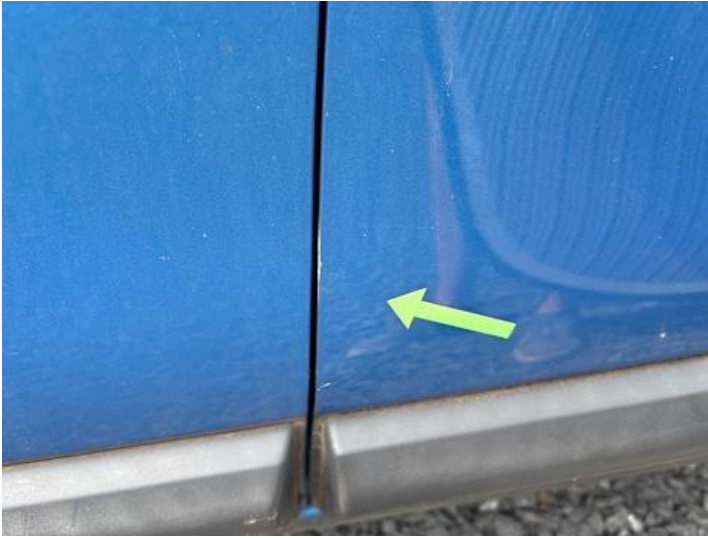
Türe hinten links (Kratzer)

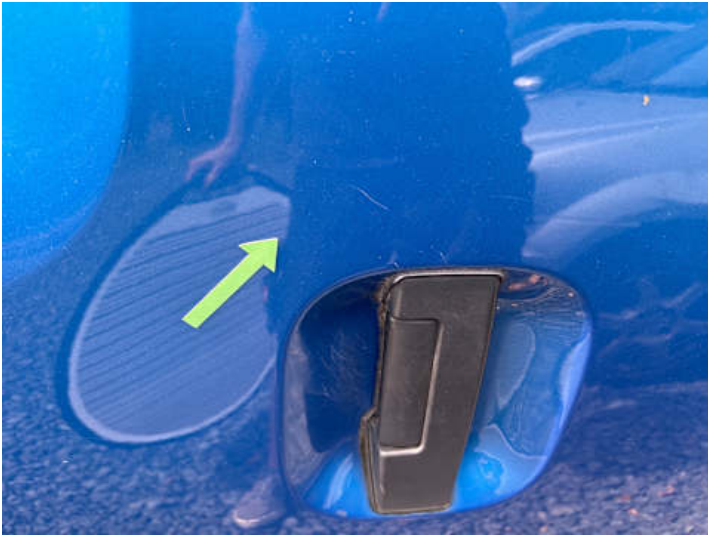
Türe hinten links (Kratzer)

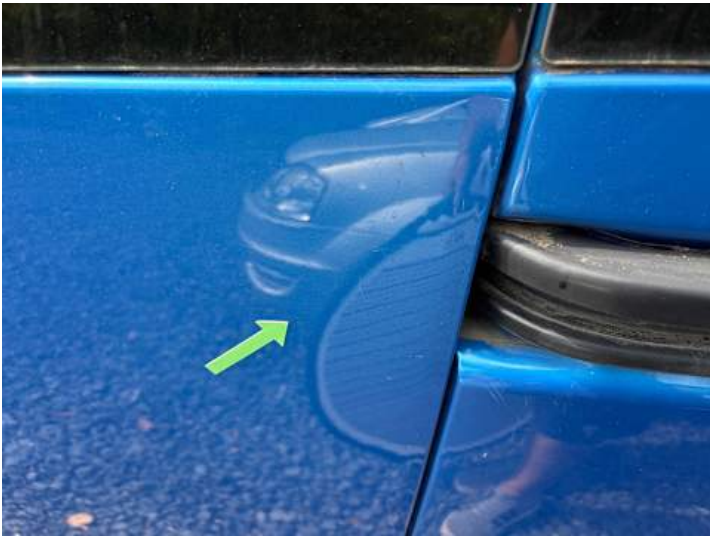
Türe hinten links (Kratzer)

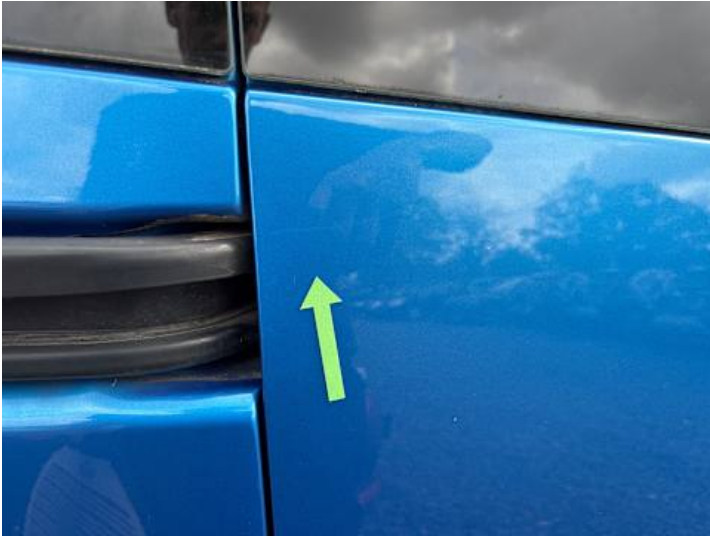
Türe hinten rechts (Kratzer)

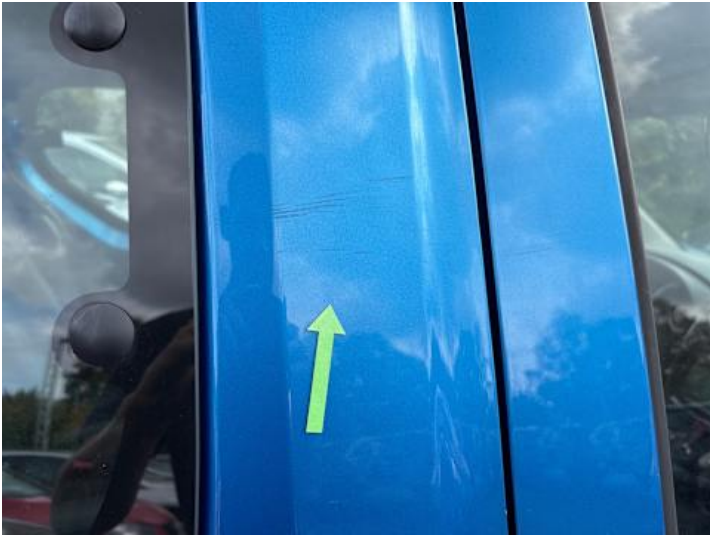
Türe hinten rechts (Kratzer)

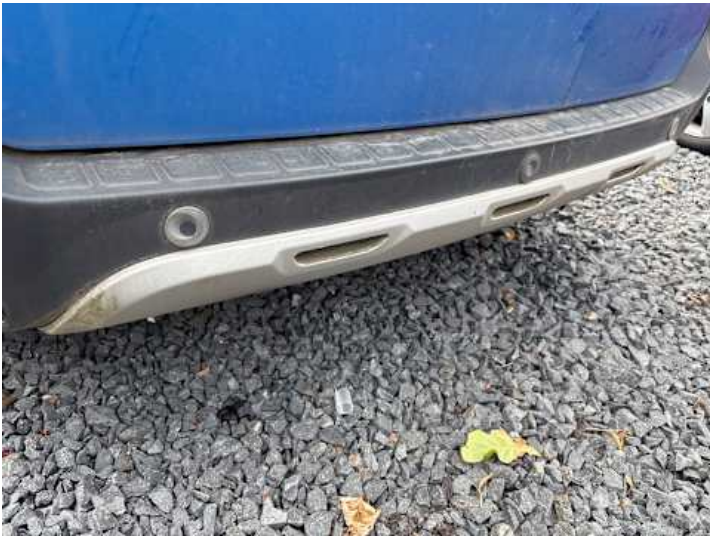
Stoßstange hinten (Kratzer)

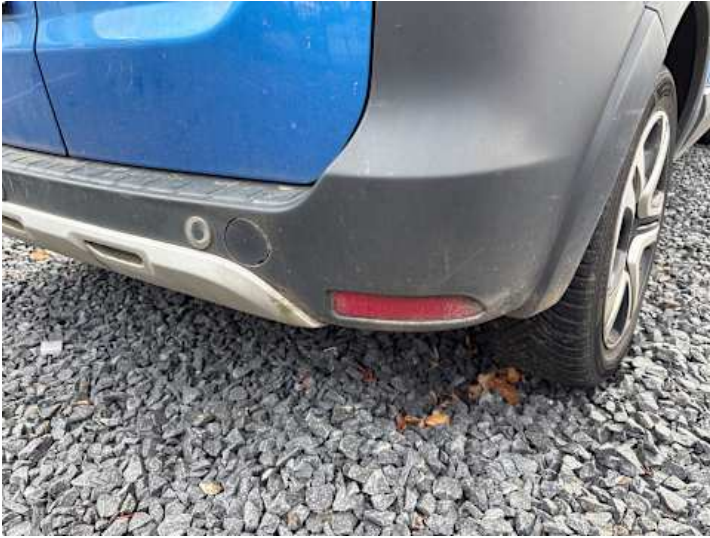
Stoßstange hinten (Kratzer)

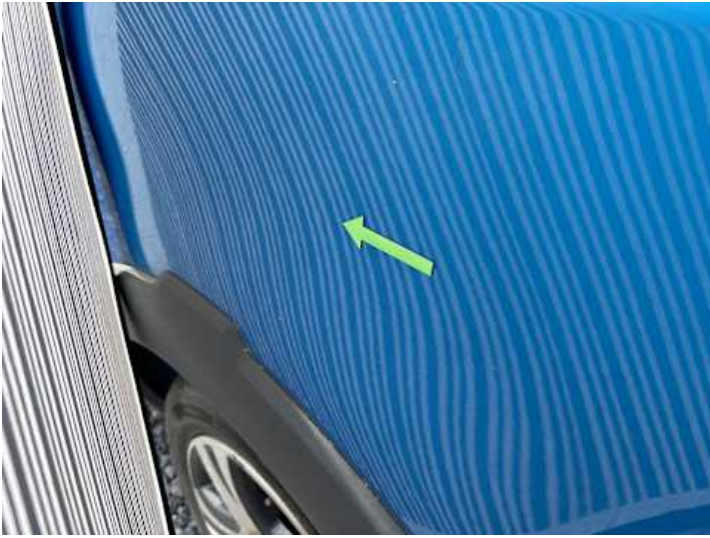
Seitenteil hinten links (Delle)

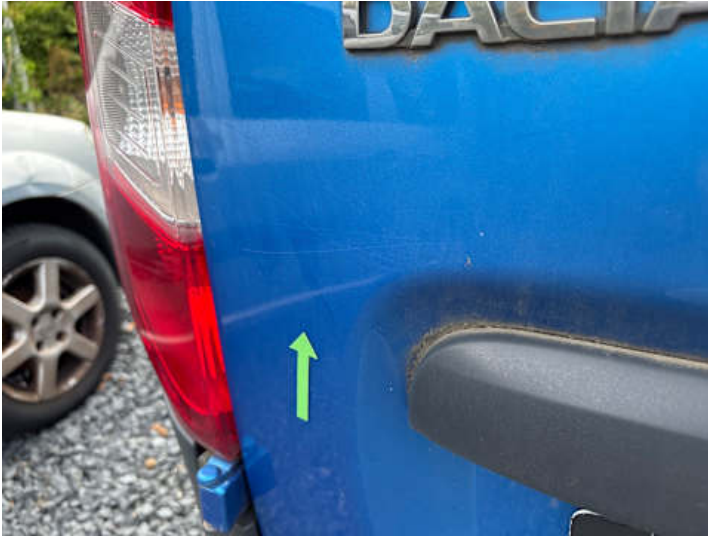
Heckklappe (Kratzer)
