## Mercedes-Benz A 150 5-türig

EZ 12/2004 | Limousine | Benzin | Schaltgetriebe | 121.414km  
Besteuerung: Differenzbesteuert (§25a UStG)  
Fahrzeugstandort: 48\*\*\*  
Fahrzeug aufgenommen am: 08.07.2026

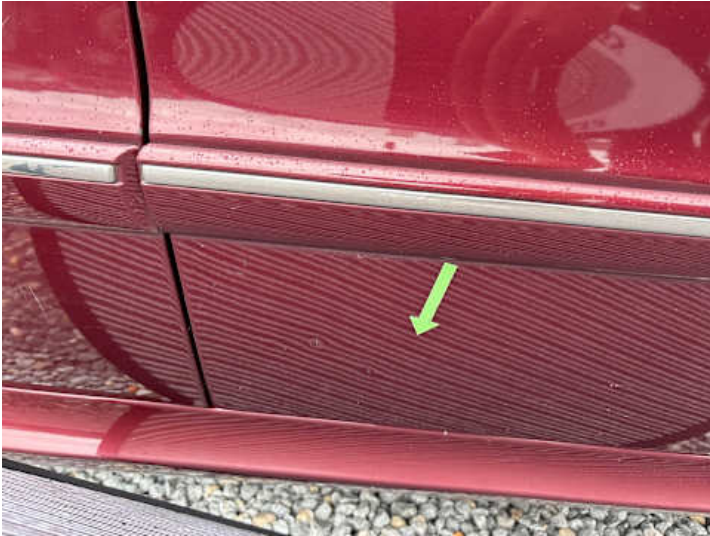
Beifahrtür (Delle)

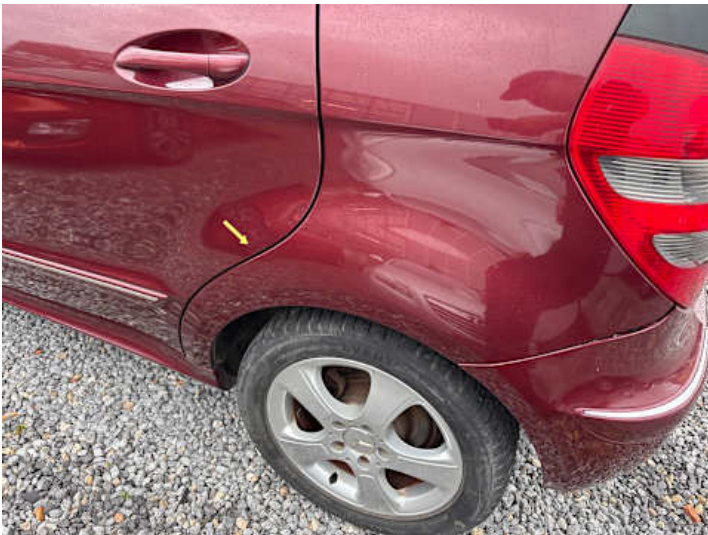
Seitenteil hinten links (Delle)
