## Mitsubishi Outlander 2.0 DI-D Invite

EZ 06/2008 | Geländewagen | Diesel | Schaltgetriebe | 257.920km  
Besteuerung: Differenzbesteuert (§24 UStG)  
Fahrzeugstandort: 87\*\*\*  
Fahrzeug aufgenommen am: 23.07.2026

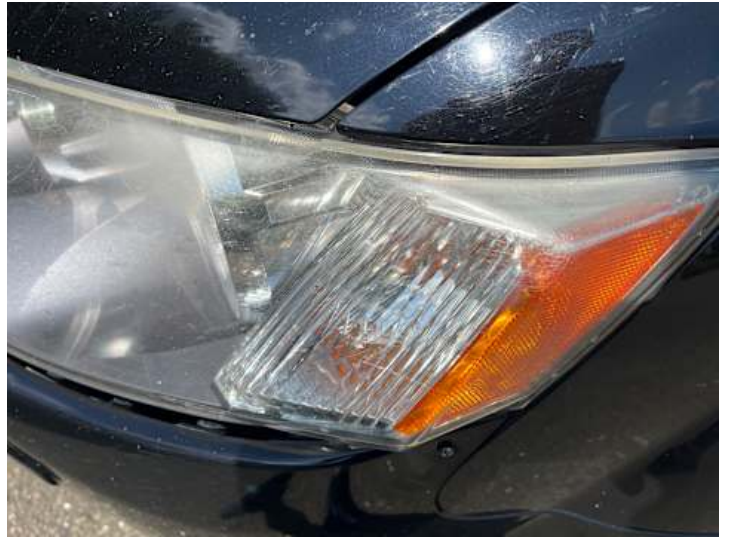
Scheinwerfer (links) (Blind)

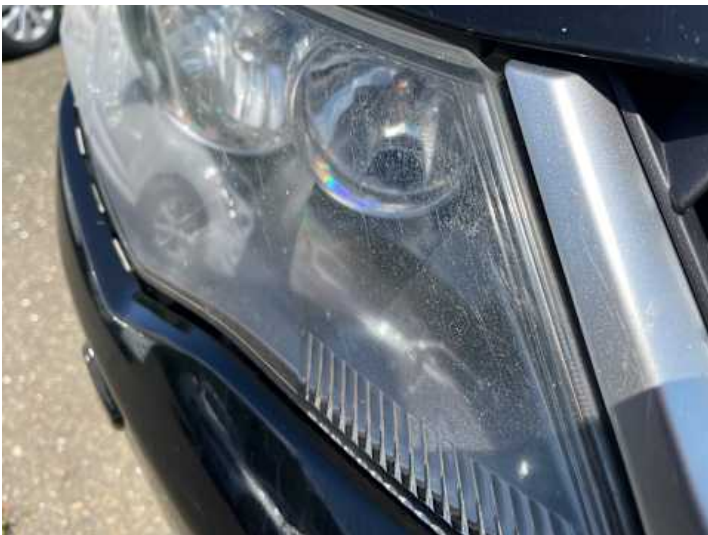
Scheinwerfer (rechts) (Kratzer, Blind)

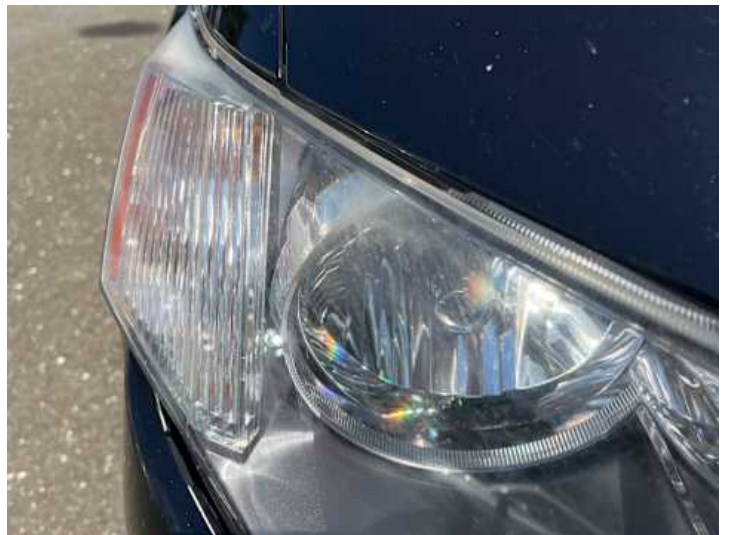
Scheinwerfer (rechts) (Kratzer, Blind)

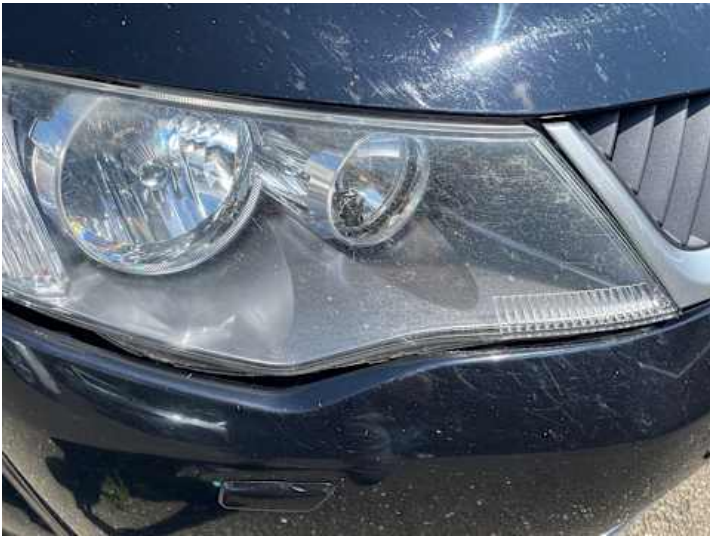
Scheinwerfer (rechts) (Kratzer, Blind)

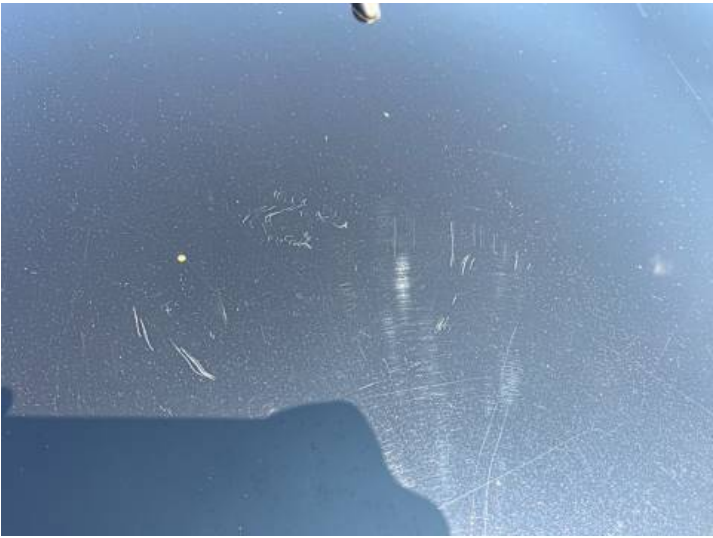
Motorhaube (Kratzer)

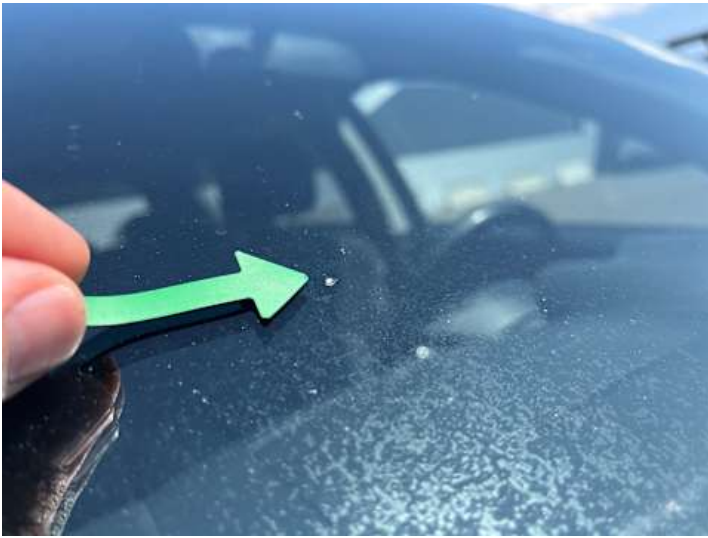
Windschutzscheibe (Steinschlag)

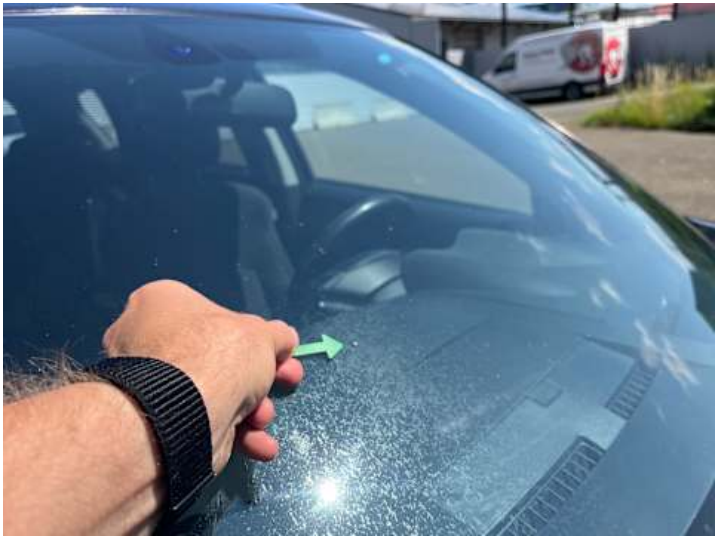
Windschutzscheibe (Steinschlag)

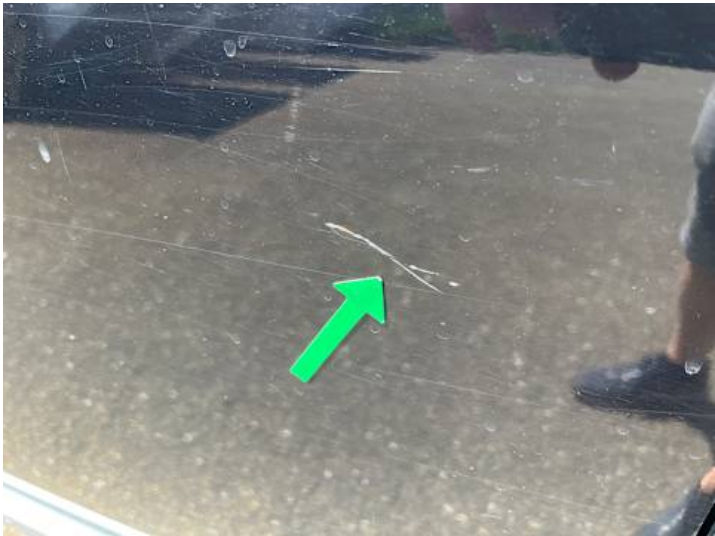
Fahrer­tür (Kratzer, Lackscha­den)

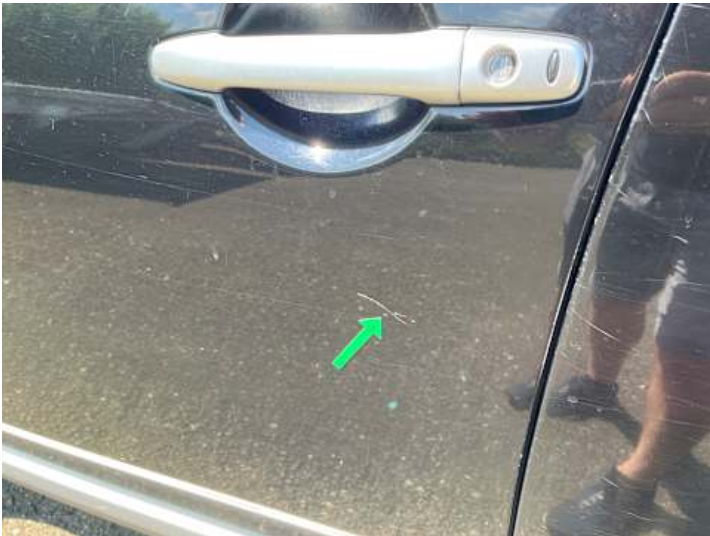
Fahrer­tür (Kratzer, Lackscha­den)

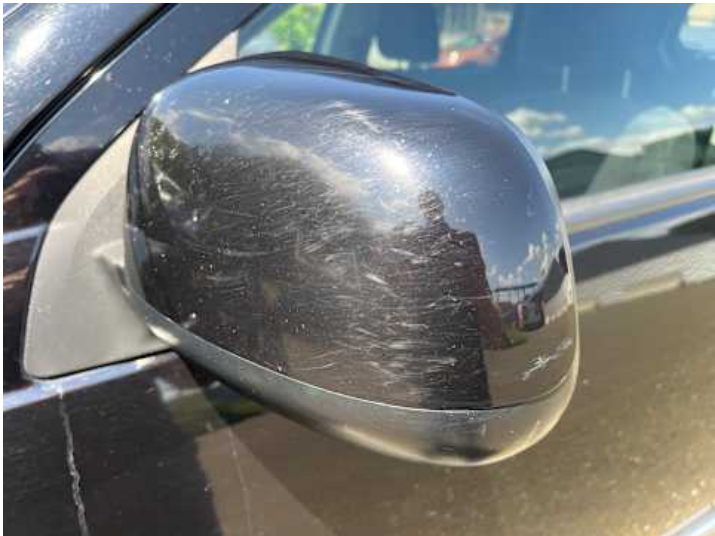
Fahrer­tür (Kratzer, Spaltma­ße ungenau)

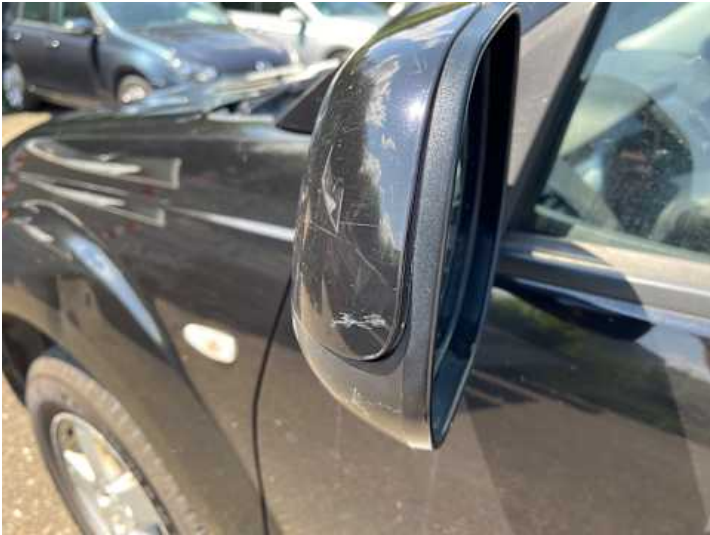
Fahrer­tür (Kratzer, Spaltma­ße ungenau)

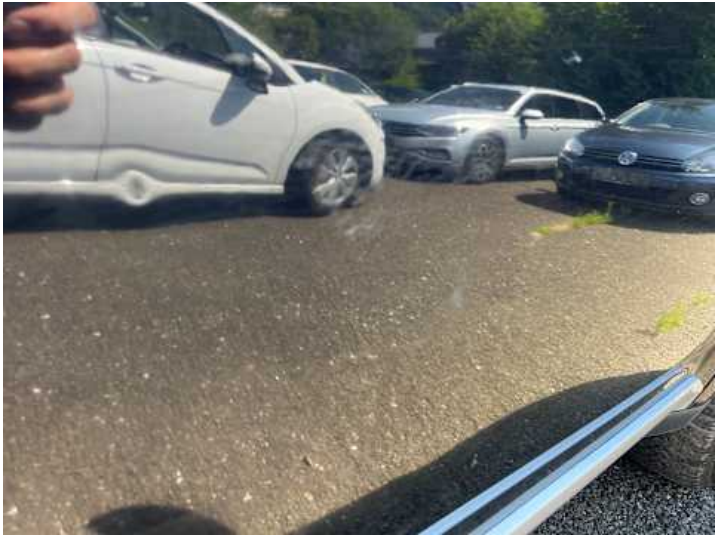
Beifahrer­tür (Kratzer, Delle)

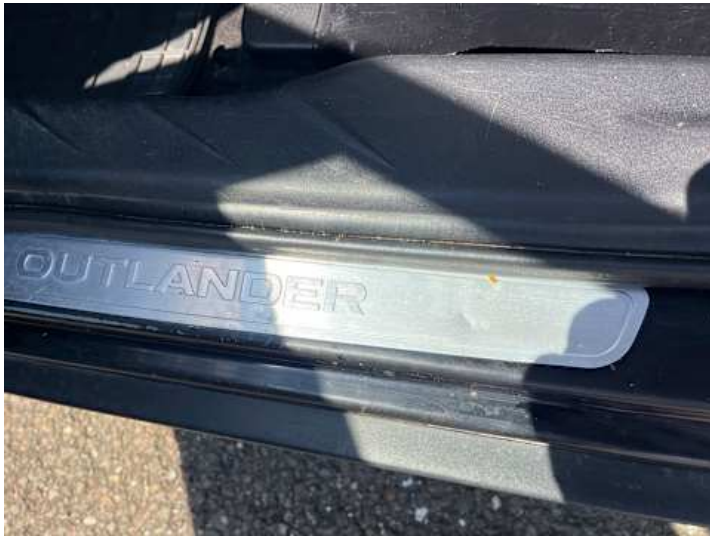
Schweller links (Delle, Kratzer)

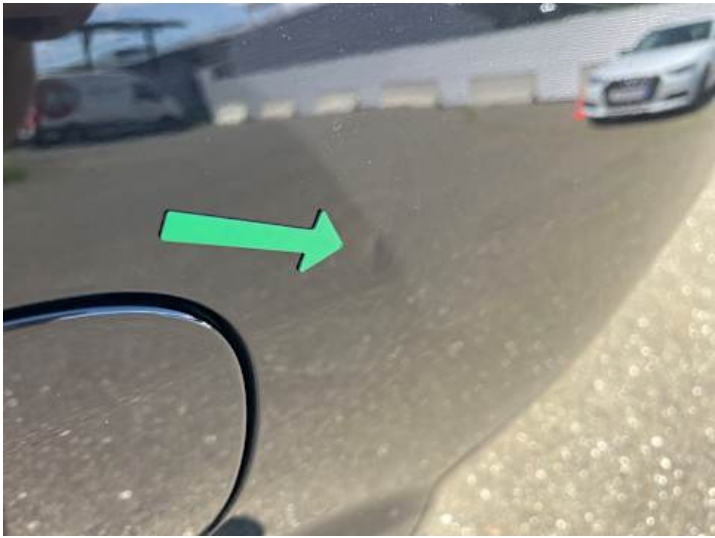
Seitenteil hinten links (Delle)

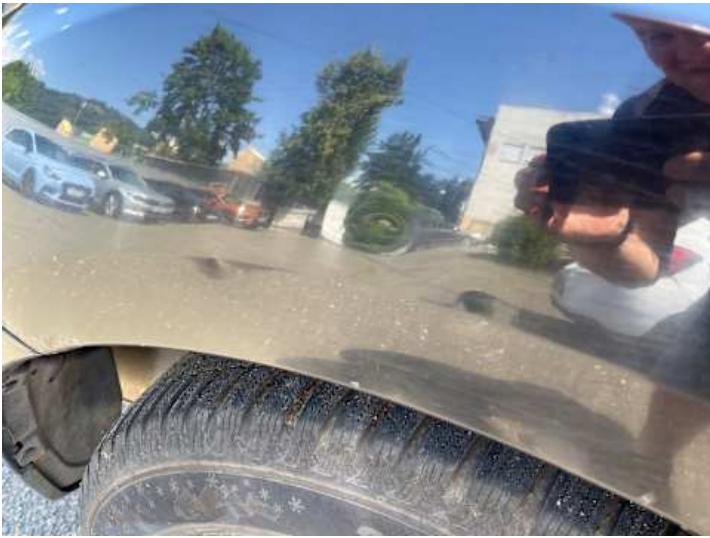
Seitenteil hinten rechts (Delle, Kratzer)

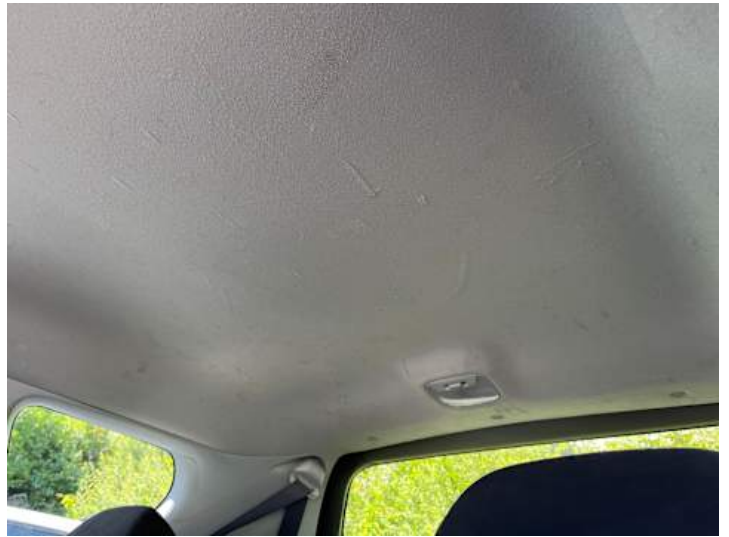
Innenraum (Kratzer)

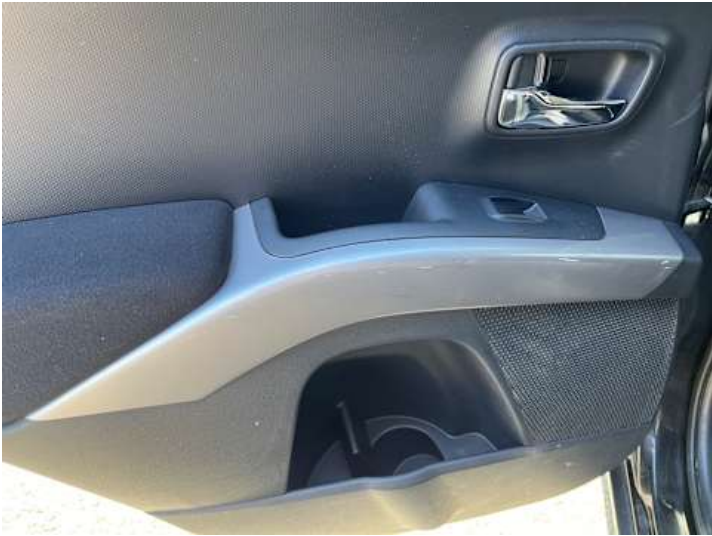
Innenraum (Kratzer)

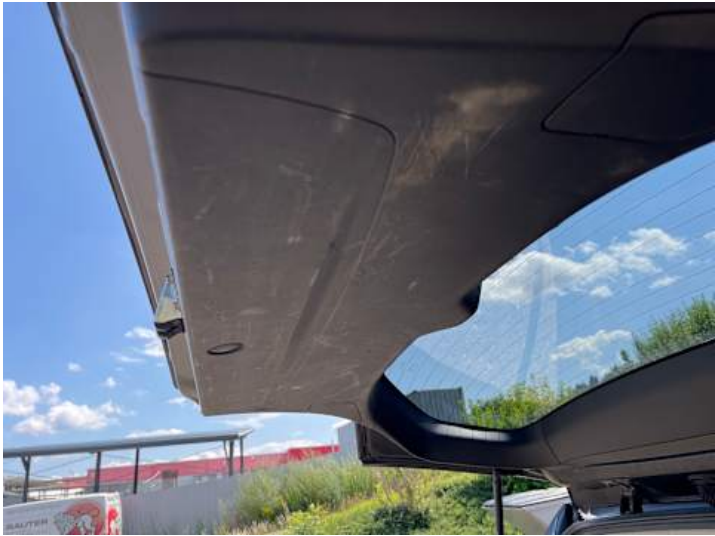
Innenraum (Kratzer)

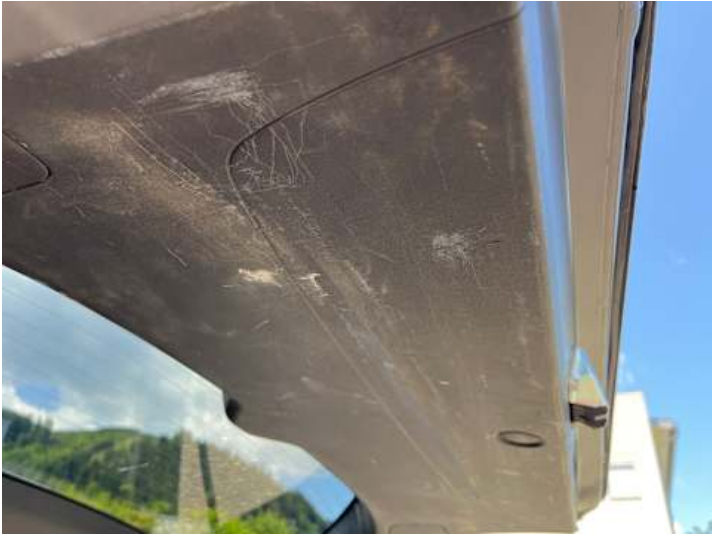
Innenraum (Kratzer)
