## Volkswagen Crafter Kasten 30 L3H2 4Motion

EZ 11/2017 | Kastenwagen | Diesel | Schaltgetriebe | 138.062km

Fahrzeug aufgenommen am: 21.07.2026

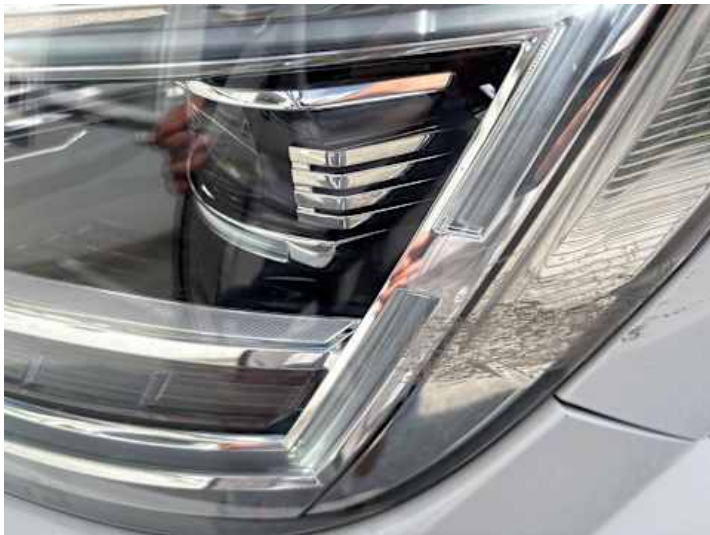
Scheinwerfer (links) (Kratzer)

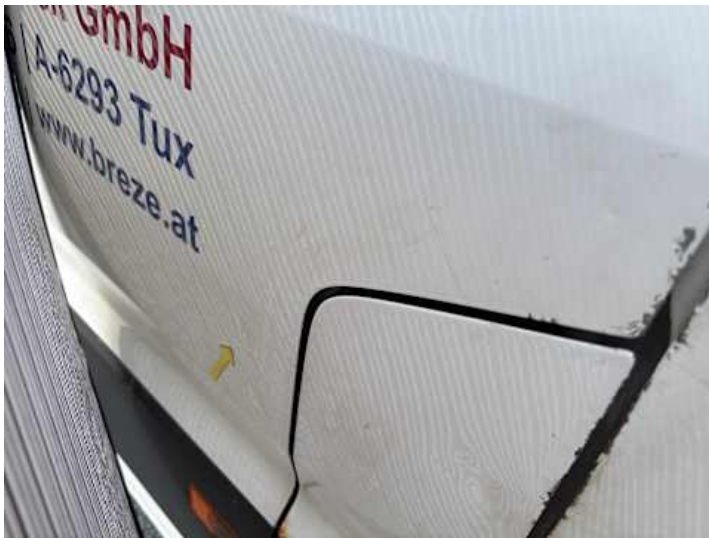
Fahrtür (Delle)

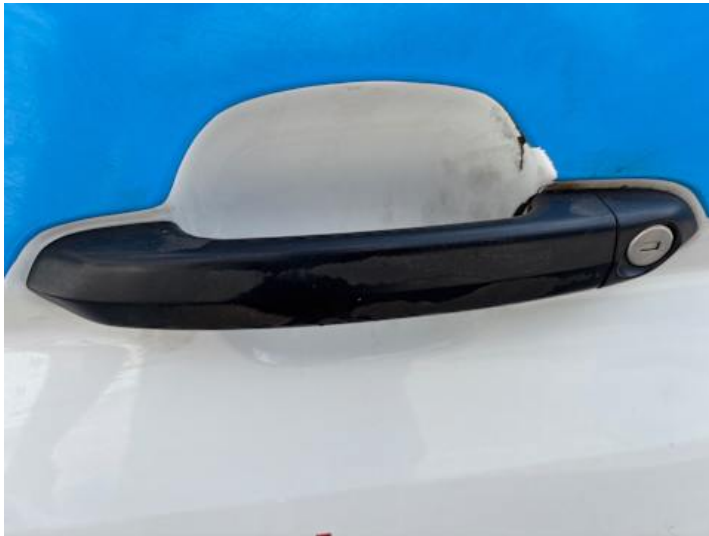
Fahrtür (Kratzer)

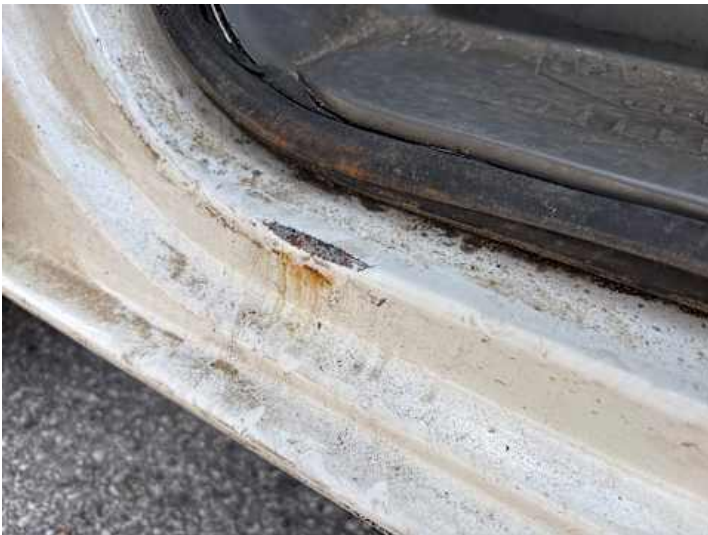
Schweller links (Kratzer)

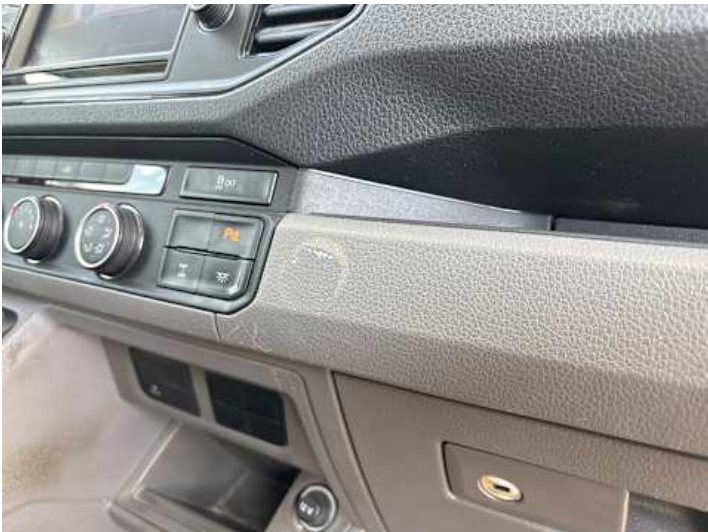
Innenraum (Verschmutzung)
