## Mercedes-Benz E 250 CDI BlueEfficiency

EZ 05/2012 | Kombi | Diesel | Automatikgetriebe | 259.498km

Fahrzeug aufgenommen am: 31.07.2026

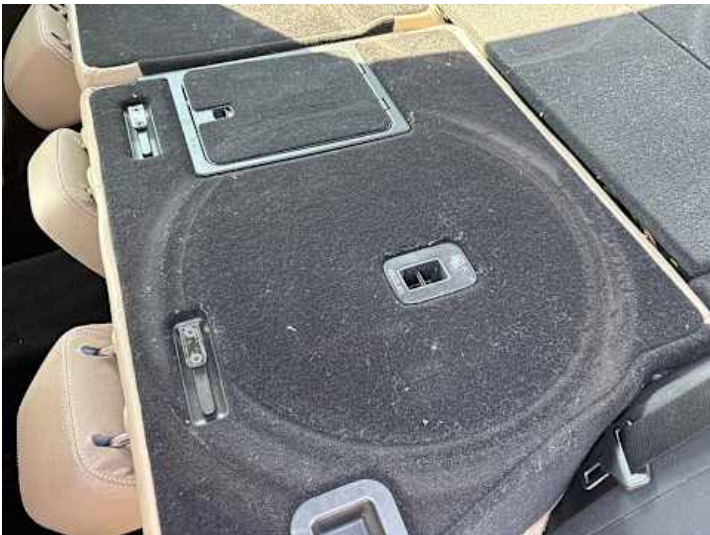
Innenraum (Verschmutzung)

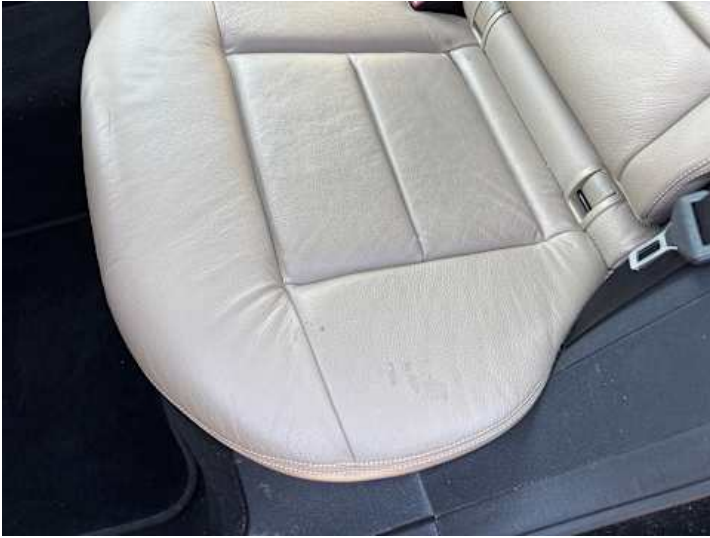
Innenraum (Verschmutzung)

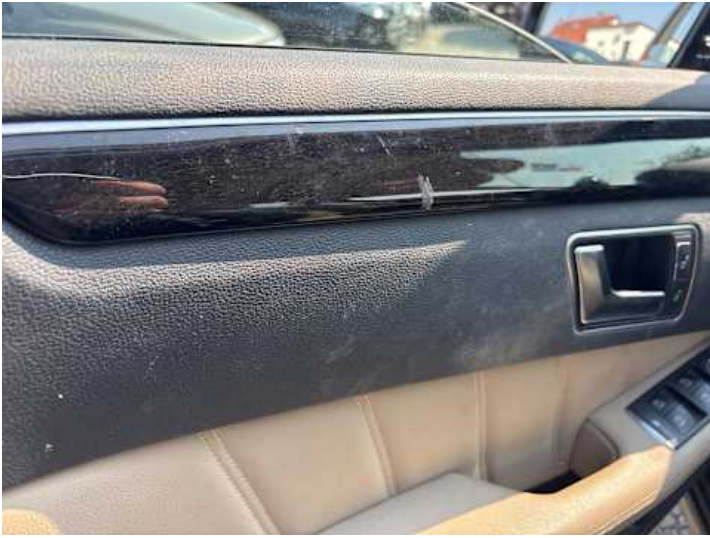
Innenraum (Verschmutzung)
