## BMW xDrive 30 d

EZ 05/2016 | Geländewagen | Diesel | Automatikgetriebe | 141.268km  
Besteuerung: Differenzbesteuert (§25a UStG)  
Fahrzeugstandort: 74\*\*\*  
Fahrzeug aufgenommen am: 16.07.2026

# Hinweise zum Zustandsbericht

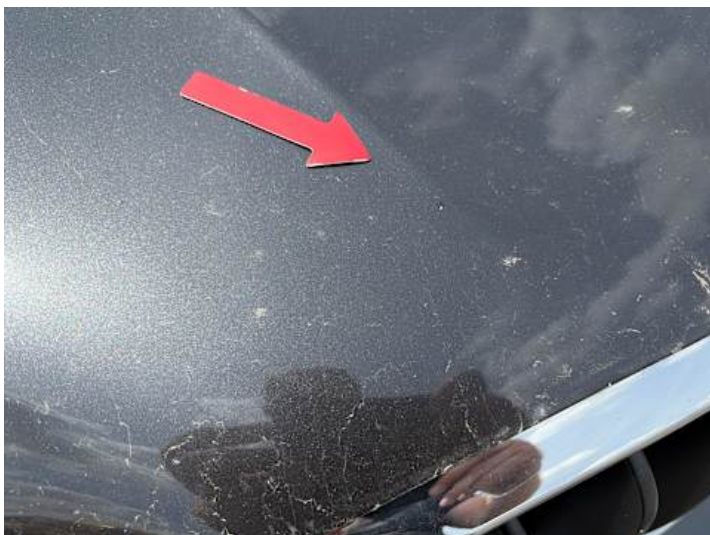
Motorhaube (Steinschlag)

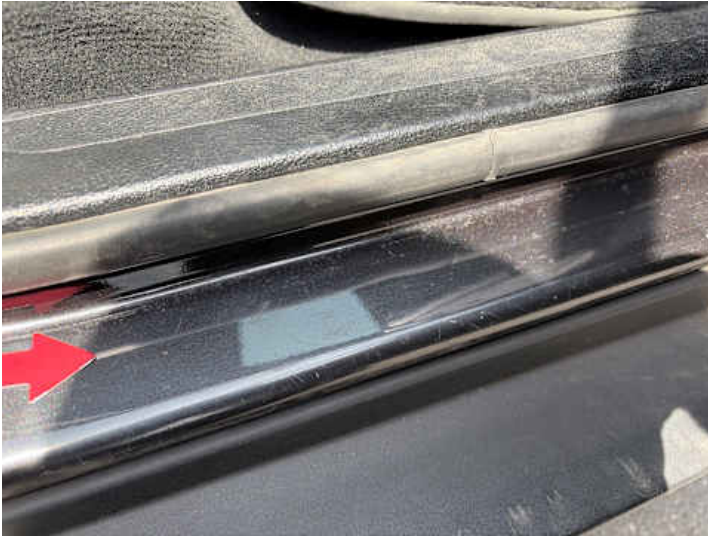
Beifahrtür (Kratzer, Delle)

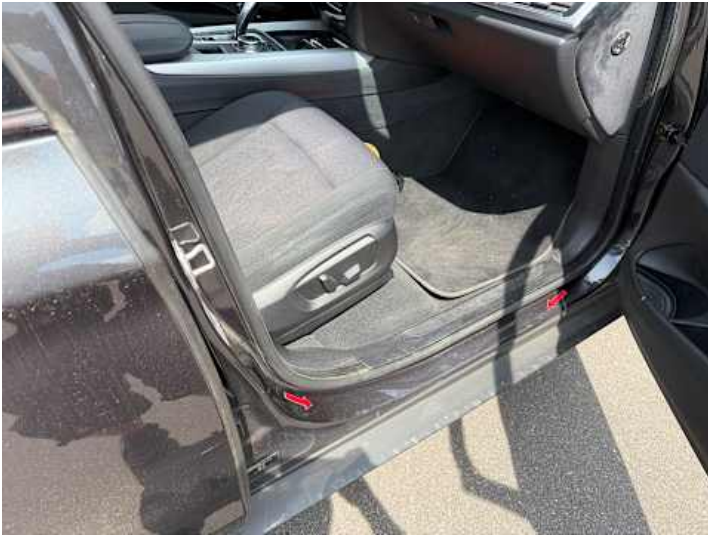
Beifahrtür (Kratzer, Delle)

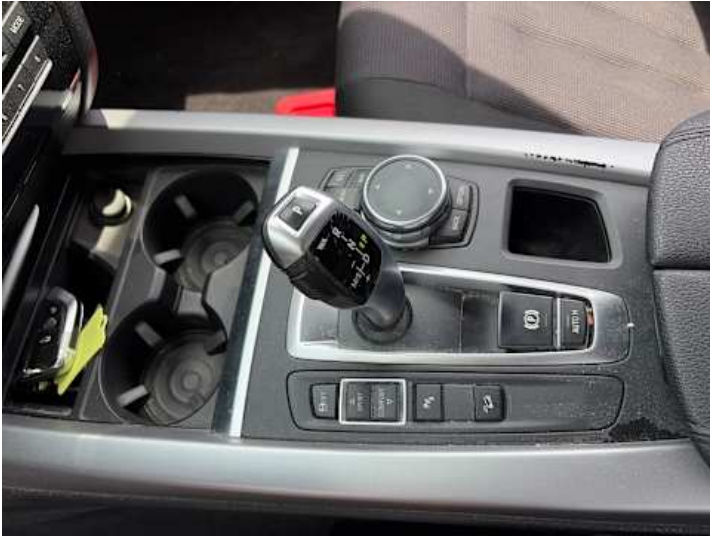
Innenraum (Kratzer)

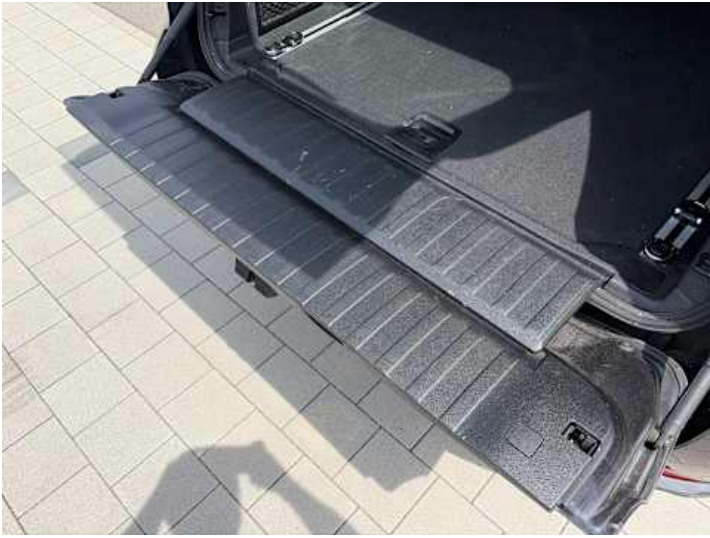
Innenraum (Kratzer)
