## Audi SQ5

EZ 10/2014 | Geländewagen | Diesel | Automatikgetriebe | 274.329km  
Besteuerung: Differenzbesteuert (§25a UStG)  
Fahrzeugstandort: 22\*\*\*  
Fahrzeug aufgenommen am: 07.08.2026

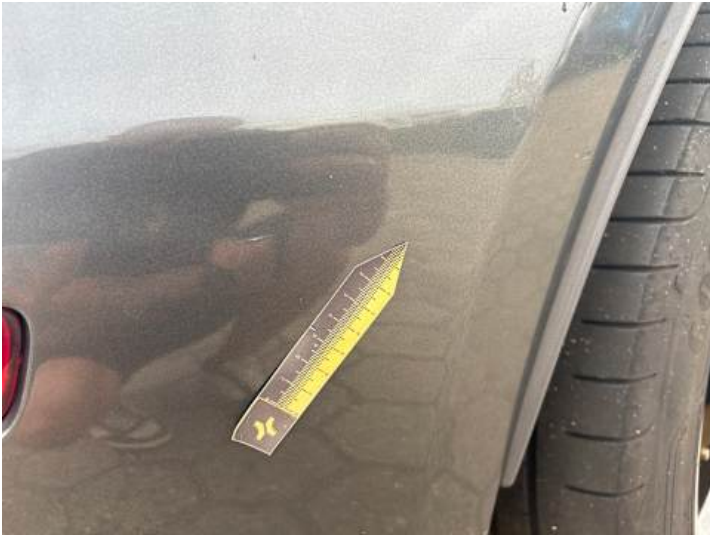
Stoßstange hinten (Kratzer)
