## Kia Rio Edition 7

EZ 12/2012 | Kleinwagen | Benzin | Schaltgetriebe | 133.820km

Fahrzeug aufgenommen am: 15.07.2026

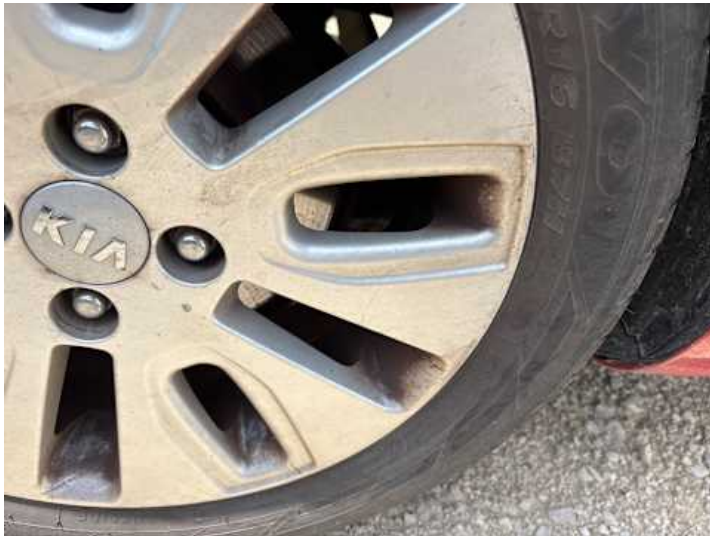
Rad (Kratzer)

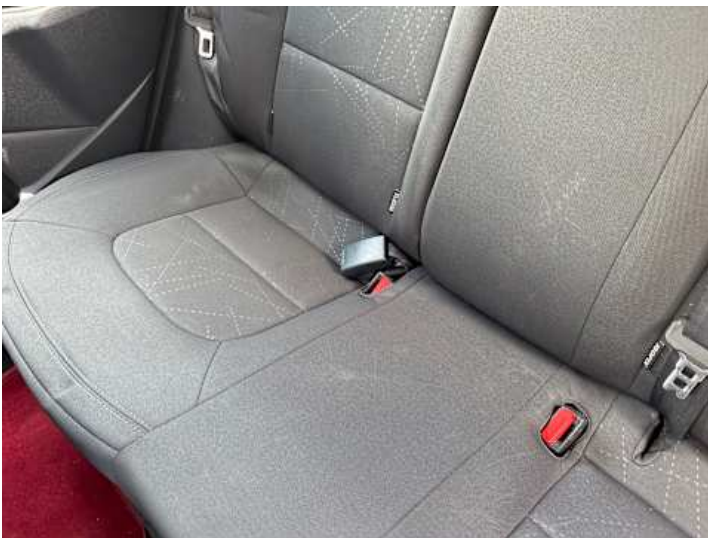
Innenraum (Verschmutzung)
