## Subaru Forester Active

EZ 06/2013 | Geländewagen | Diesel | Schaltgetriebe | 249.559km  
Besteuerung: Differenzbesteuert (§25a UStG)  
Fahrzeugstandort: 87\*\*\*  
Fahrzeug aufgenommen am: 06.08.2026

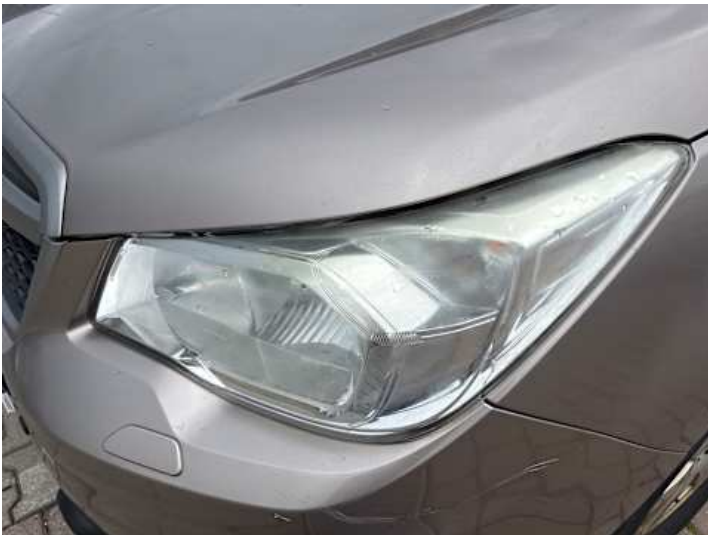
Scheinwerfer (links) (Blind, Kratzer)

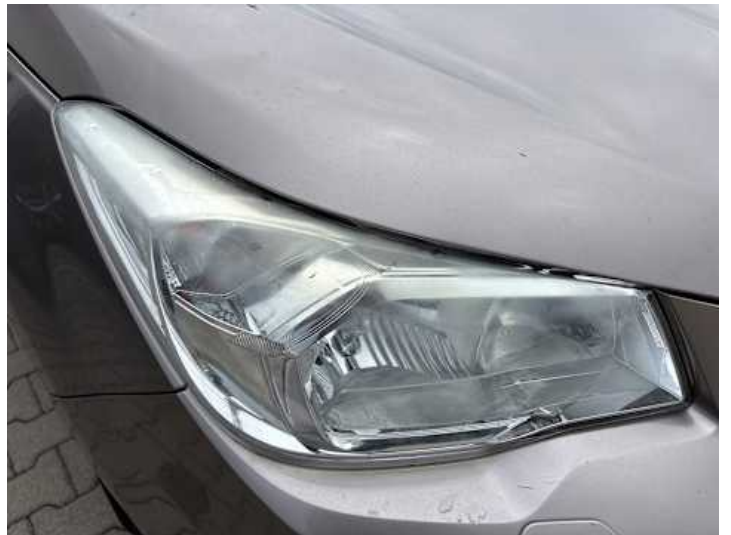
Scheinwerfer (rechts) (Blind)

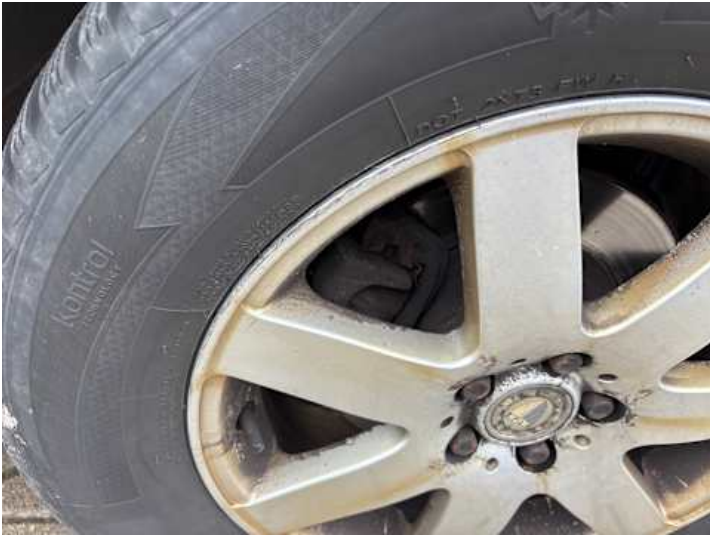
Rad (Kratzer, Kerben)

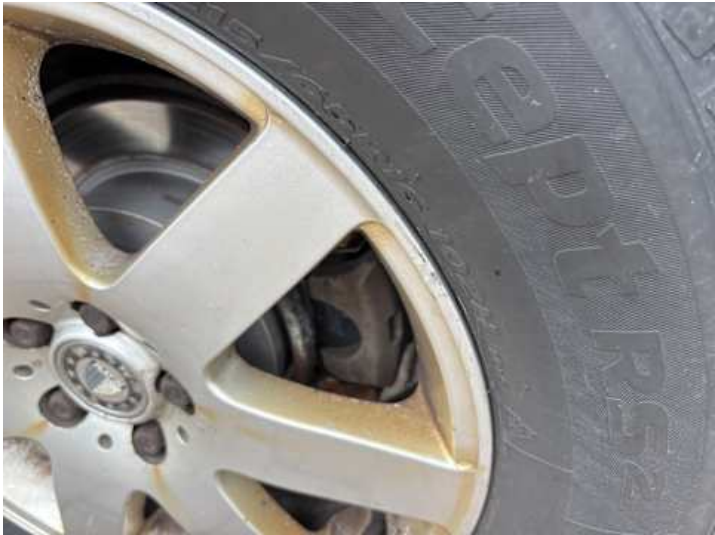
Rad (Kratzer, Kerben)

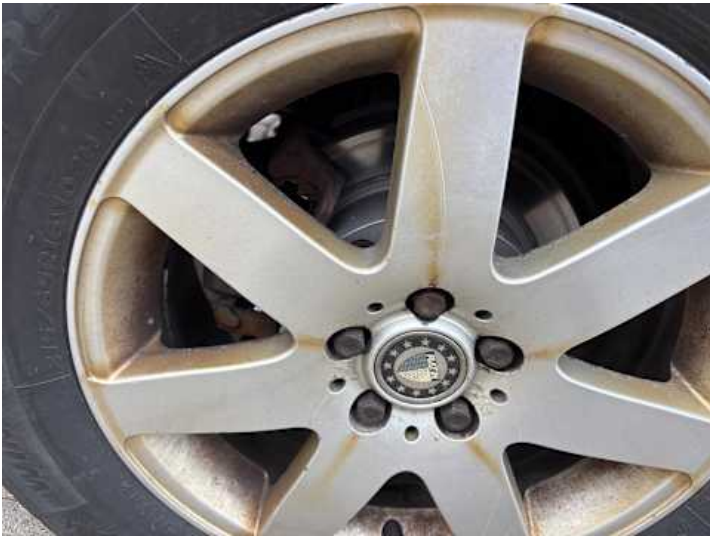
Rad (Kratzer)

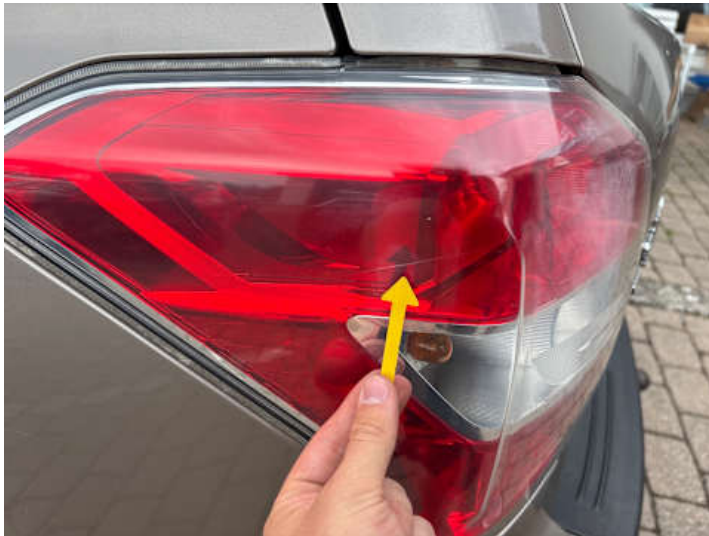
Rücklicht (links) (Kratzer, Blind)

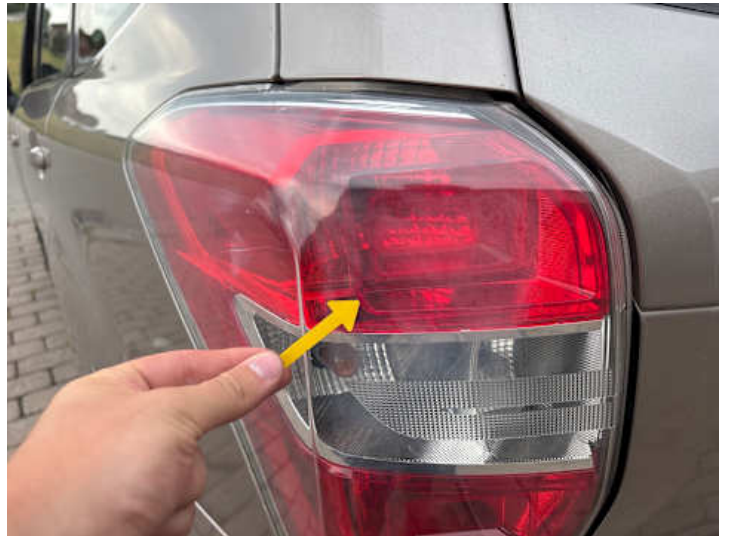
Rücklicht (links) (Kratzer, Blind)

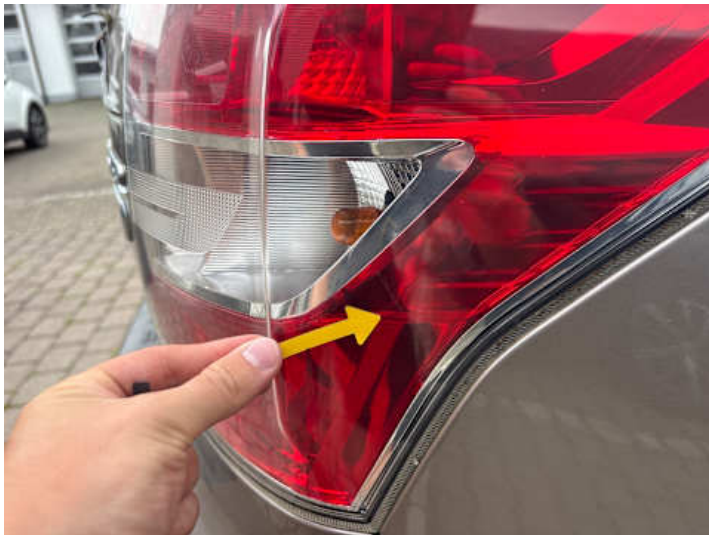
Rücklicht (rechts) (Kratzer)

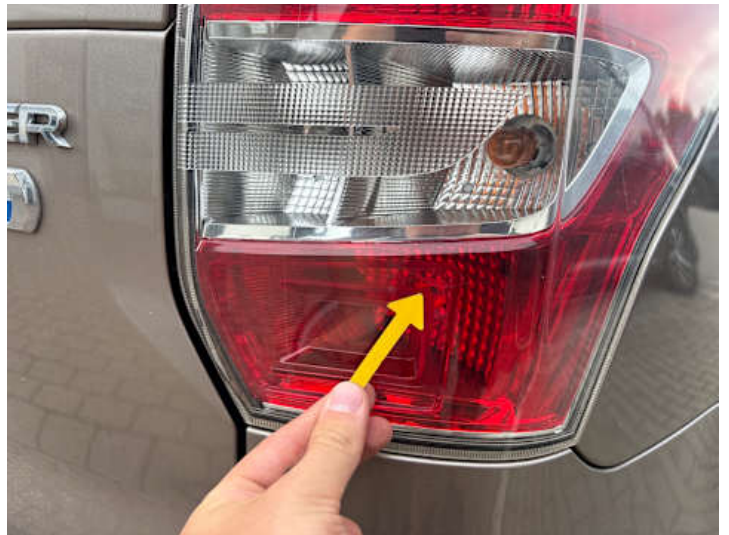
Rücklicht (rechts) (Kratzer)

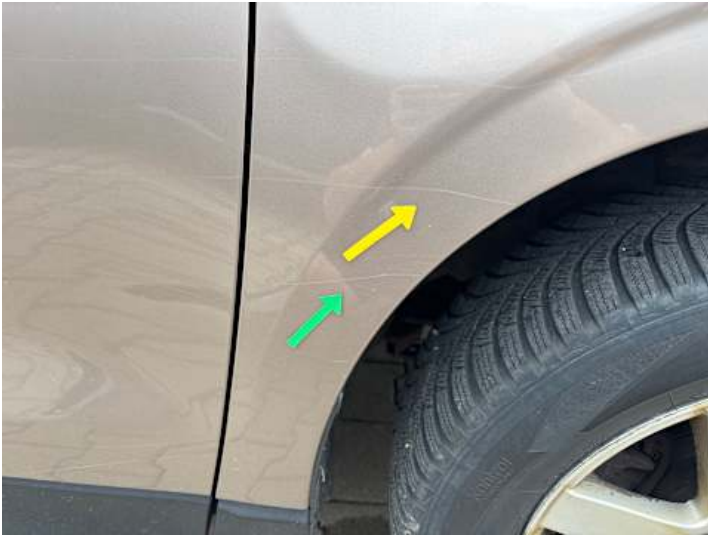
Kotflügel vorne rechts (Kratzer)

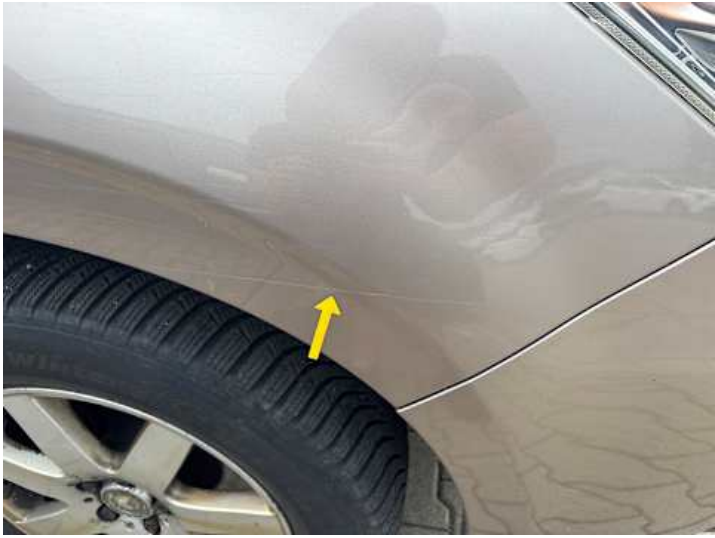
Kotflügel vorne rechts (Kratzer)

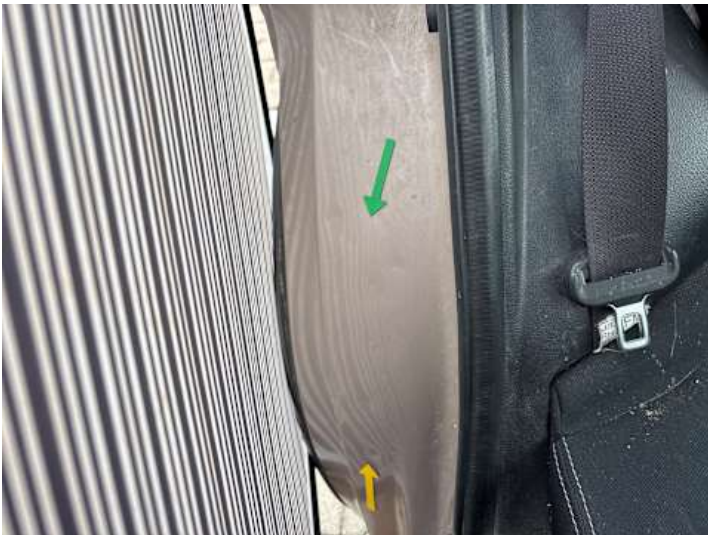
Seitenteil hinten rechts (Kratzer, Delle)
