WF0JXXWPCJGK61663

## Angaben zum Fahrzeug

## Hereinnahmebewertung

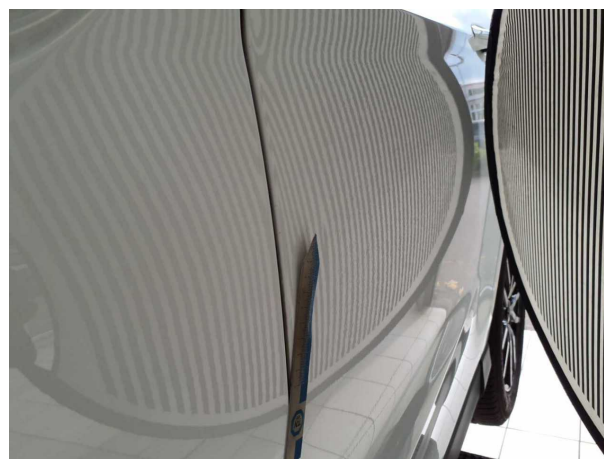
| Nr. | Bauteilgruppe | Beschreibung | Kosten (netto) |
|---|---|---|---|
| 1 | Tür hinten links | Tür - Delle(n) - sanft instandsetzen | |

**Beschädigung #1:** Tür hinten links: Tür - Delle(n) - sanft instandsetzen

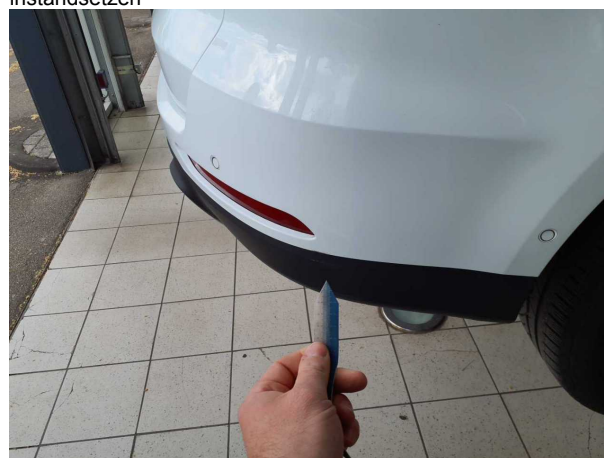
| Nr. | Bauteilgruppe | Beschreibung | Kosten (netto) |
|---|---|---|---|
| 2 | Stoßfänger hinten | Spoiler - Kratzer - Wertminderung | |

**Beschädigung #2:** Stossfänger hinten: Spoiler - Kratzer - Wertminderung

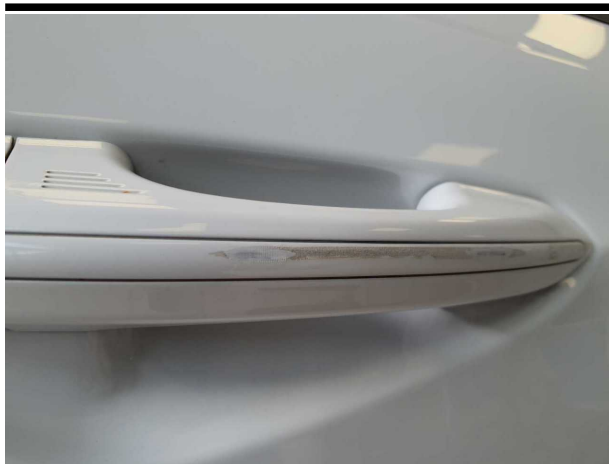
| Nr. | Bauteilgruppe | Beschreibung | Kosten (netto) |
|---|---|---|---|
| 3 | Tür hinten rechts | Griff außen - verkratzt / verschürft - lackieren | |

**Beschädigung #3:** Tür hinten rechts: Griff außen - verkratzt / verschürft - lackieren

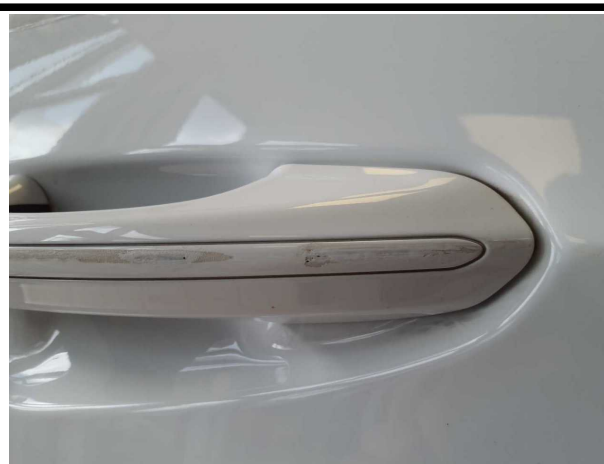
**Beschädigung #3:** Tür hinten rechts: Griff außen - verkratzt / verschürft - lackieren

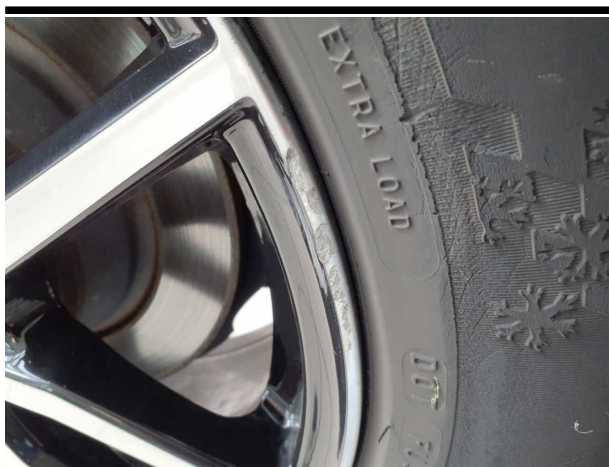
| Nr. | Bauteilgruppe | Beschreibung | Kosten (netto) |
|---|---|---|---|
| 5 | Rad/Reifen | Leichtmetallfelge hinten rechts (Zubehörfelge) - verkratzt / verschürft - Wertminderung | |

**Beschädigung #5:** Rad/Reifen: Leichtmetallfelge hinten rechts (Zubehörfelge) - verkratzt / verschürft - Wertminderung

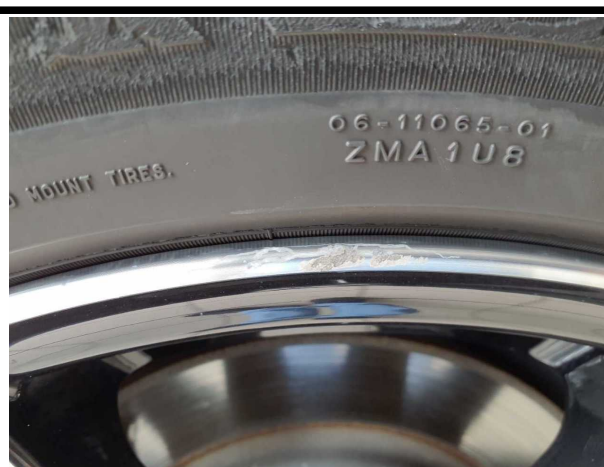
**Beschädigung #5:** Rad/Reifen: Leichtmetallfelge hinten rechts (Zubehörfelge) - verkratzt / verschürft - Wertminderung

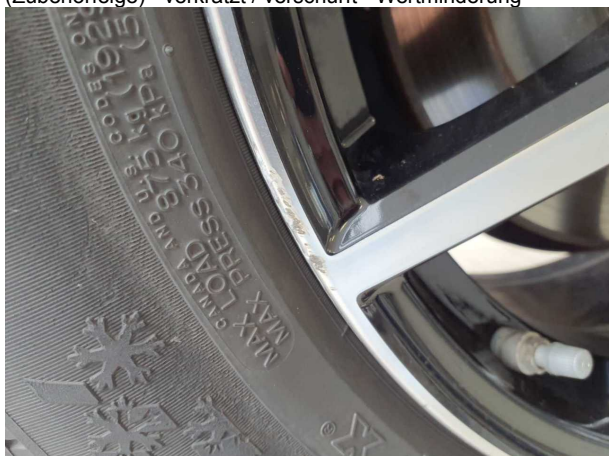
**Beschädigung #5:** Rad/Reifen: Leichtmetallfelge hinten rechts (Zubehörfelge) - verkratzt / verschürft - Wertminderung

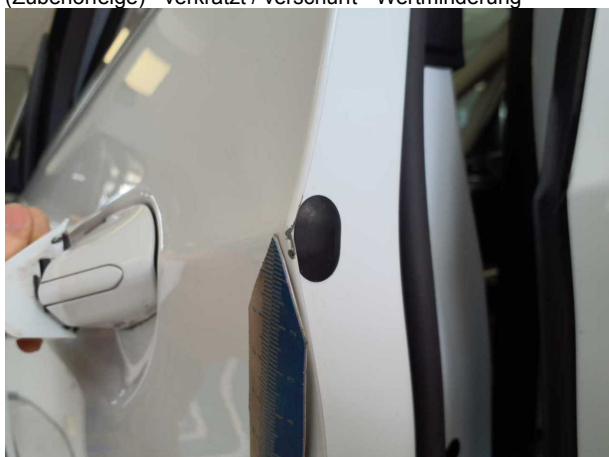
| Nr. | Bauteilgruppe | Beschreibung | Kosten (netto) |
|---|---|---|---|
| 6 | Tür vorn links | Türkante (Bis auf Metall) - Kratzer - Smart Repair | |

**Beschädigung #6:** Tür vorn links: Türkante (Bis auf Metall) - Kratzer - Smart Repair

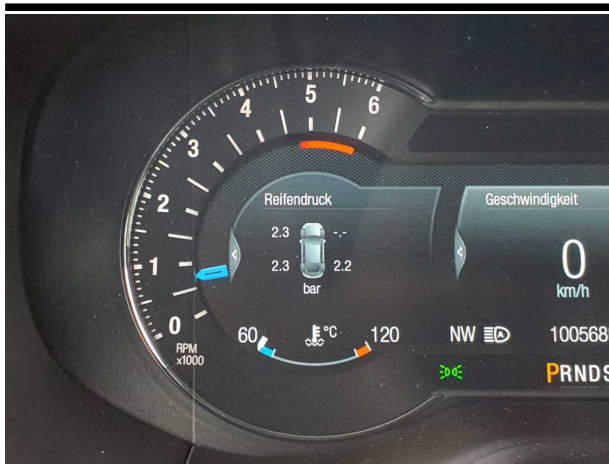
| Nr. | Bauteilgruppe | Beschreibung | Kosten (netto) |
|---|---|---|---|
| 7 | Rad/Reifen | Drucksensor - leuchtet - Diagnose durchführen | |

**Beschädigung #7:** Rad/Reifen: Drucksensor - leuchtet - Diagnose durchführen

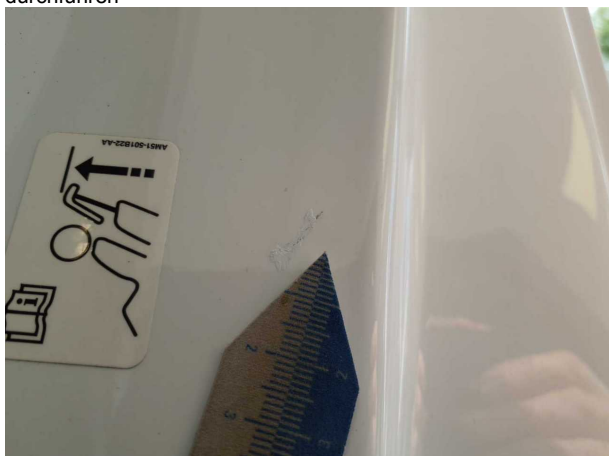
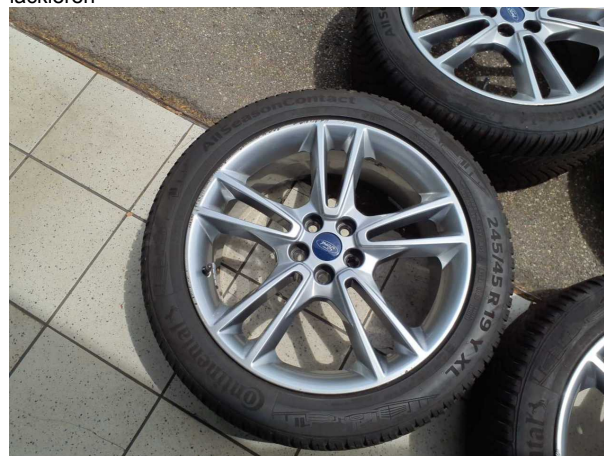
| Nr. | Bauteilgruppe | Beschreibung | Kosten (netto) |
|---|---|---|---|
| 8 | Seitenwand links | Kniestück - Lackmangel - lackieren | |

**Beschädigung #8:** Seitenwand links: Kniestück - Lackmange... lackieren

**Beschädigung #8:** Seitenwand links: Kniestück - Lackmangel - lackieren

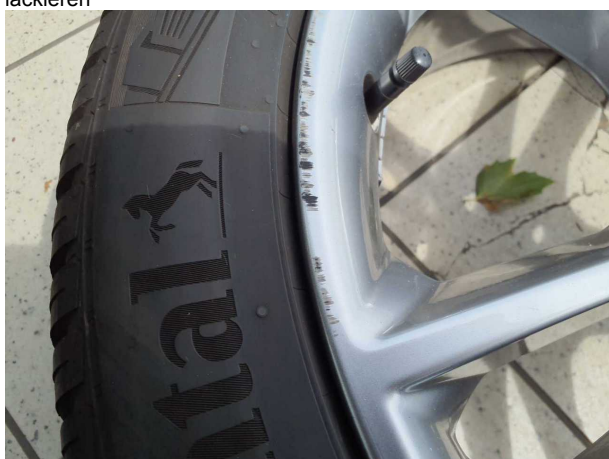
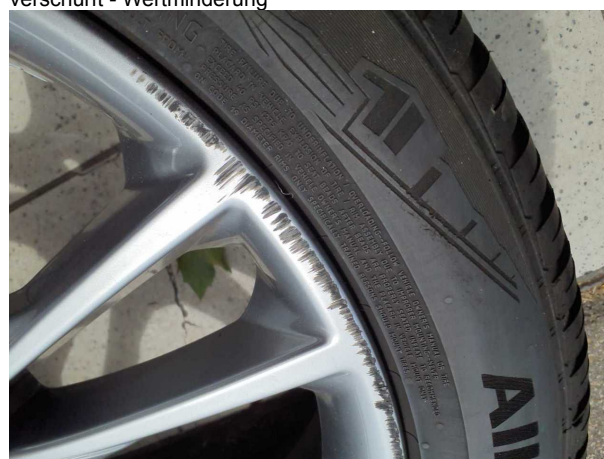
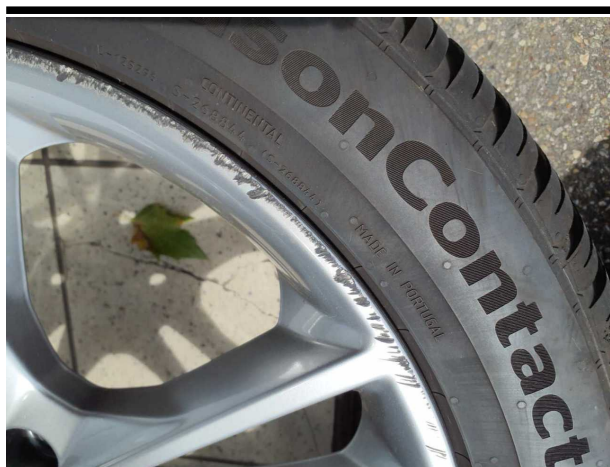
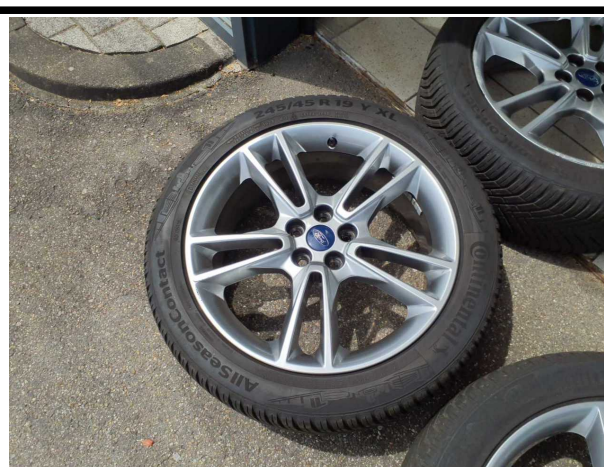
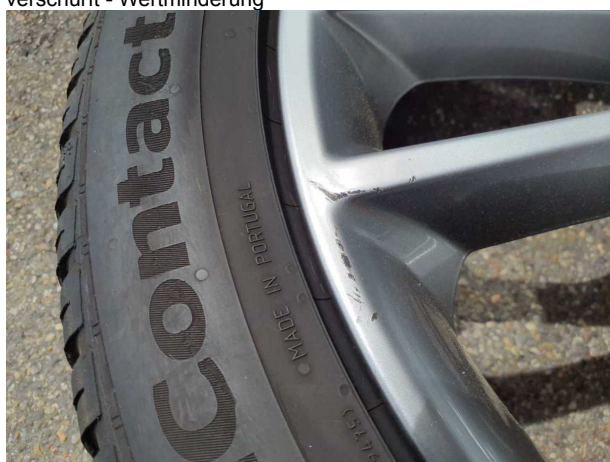
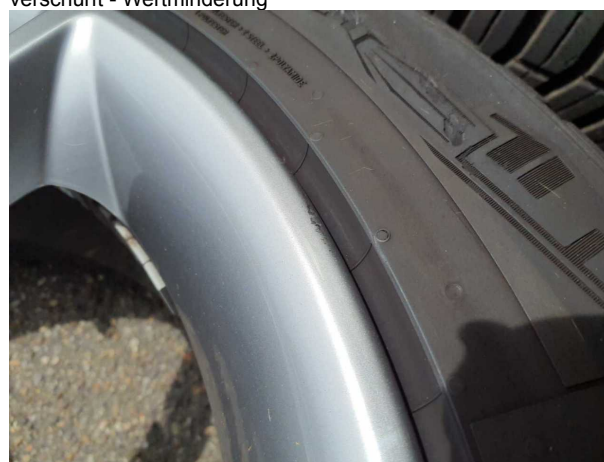
| Nr. | Bauteilgruppe | Beschreibung | Kosten (netto) |
|---|---|---|---|
| 9 | 2.Radsatz | 2 Leichtmetallfelgen - verkratzt / verschürft - Wertminderung | |

**Beschädigung #9:** 2.Radsatz: 2 Leichtmetallfelgen - verkratzt... verschürft - Wertminderung

**Beschädigung #9:** 2.Radsatz: 2 Leichtmetallfelgen - verkratzt / verschürft - Wertminderung

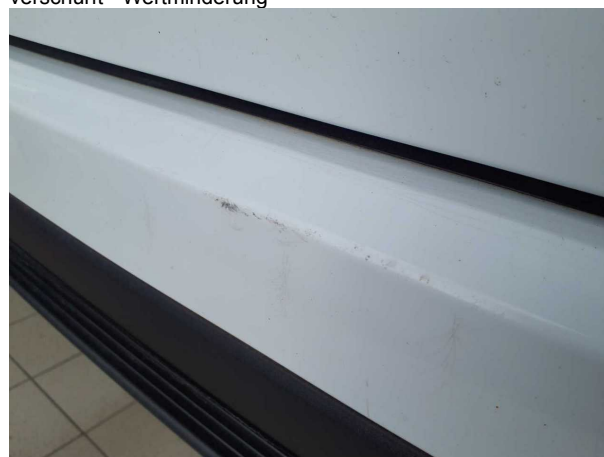
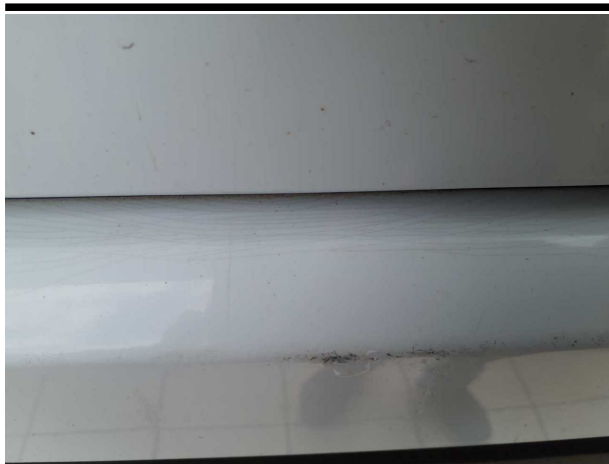
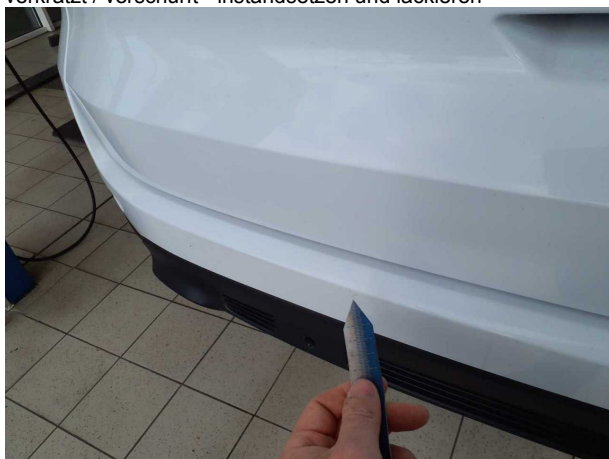
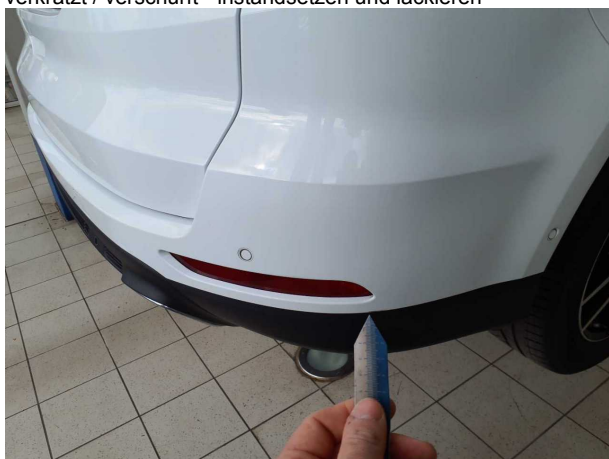
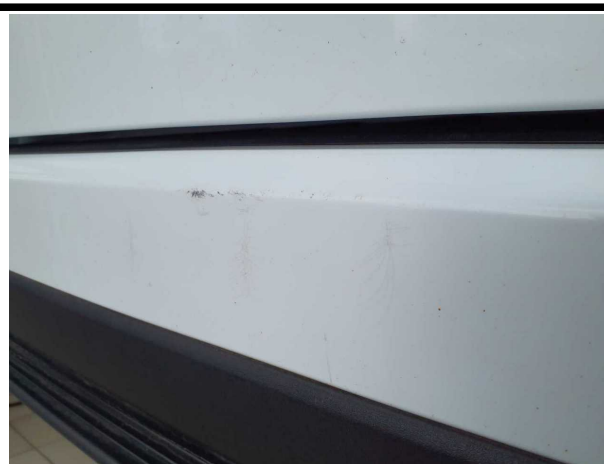
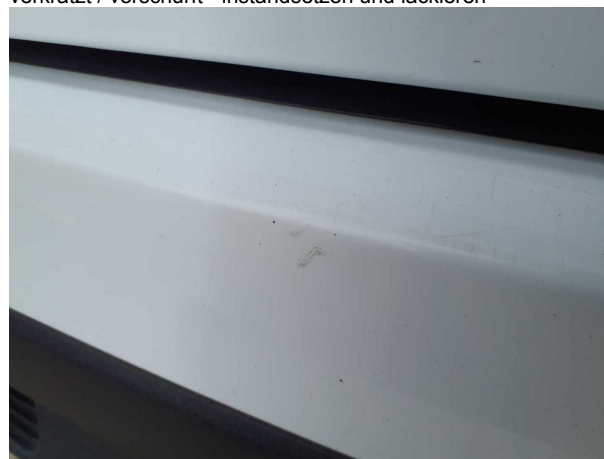
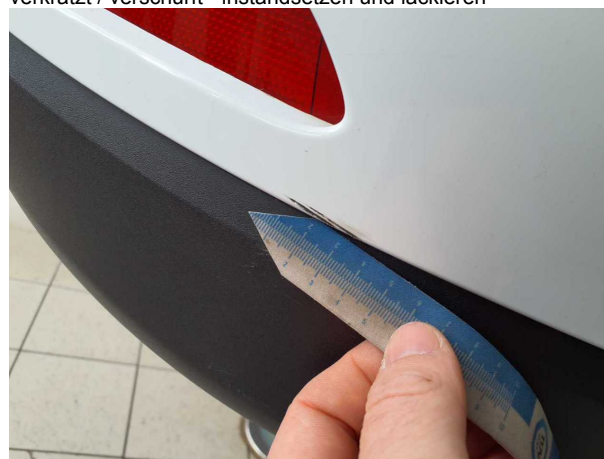
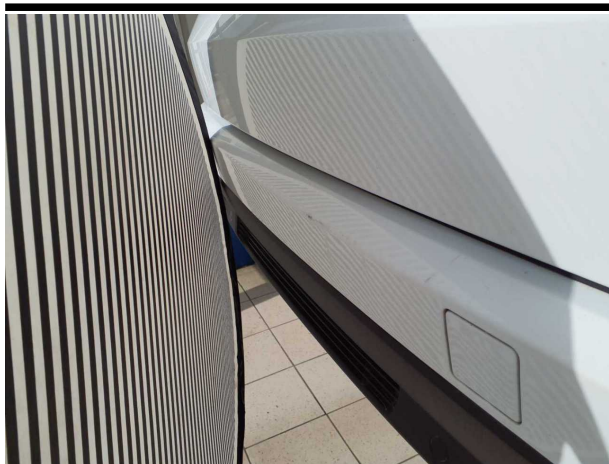
**Beschädigung #10:** Stossfänger hinten: Stossfänger hinten - verkratzt / verschürft - instandsetzen und lackieren

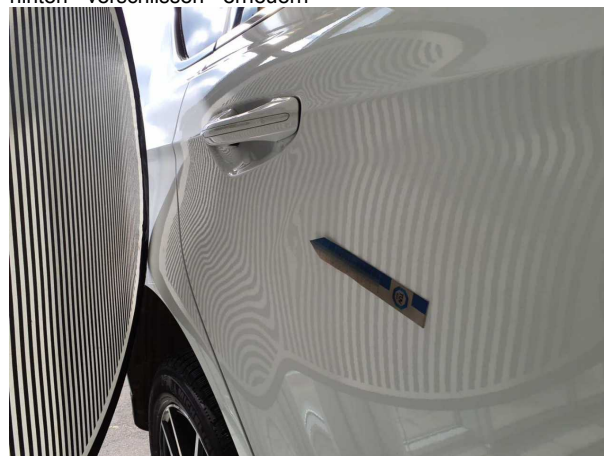
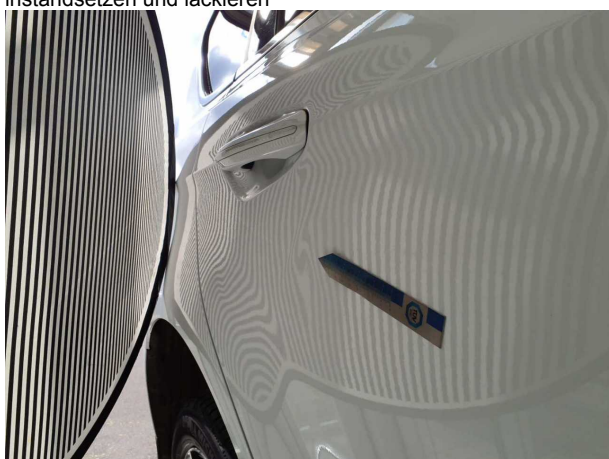
**Beschädigung #12:** Tür hinten rechts: Tür - verformt - instandsetzen und lackieren

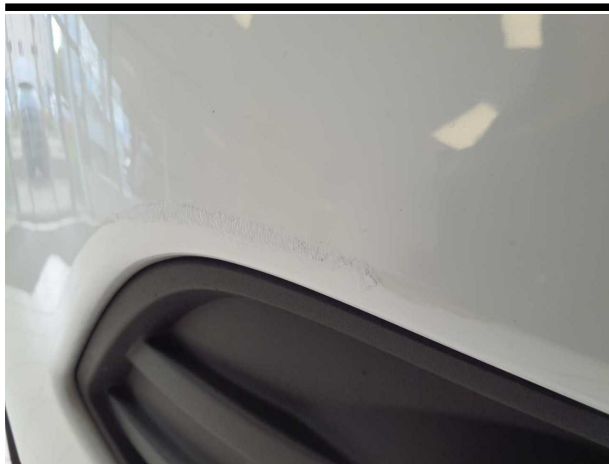
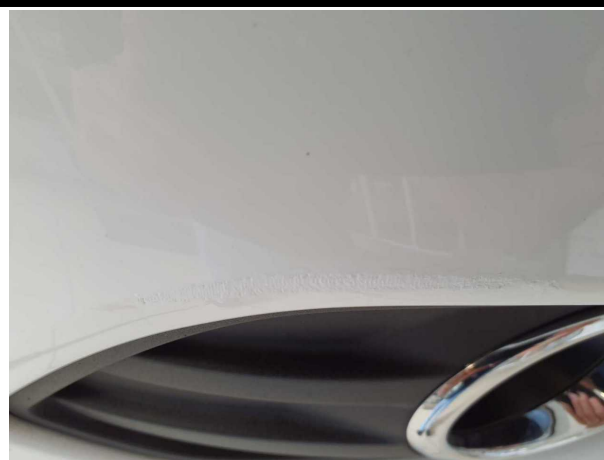
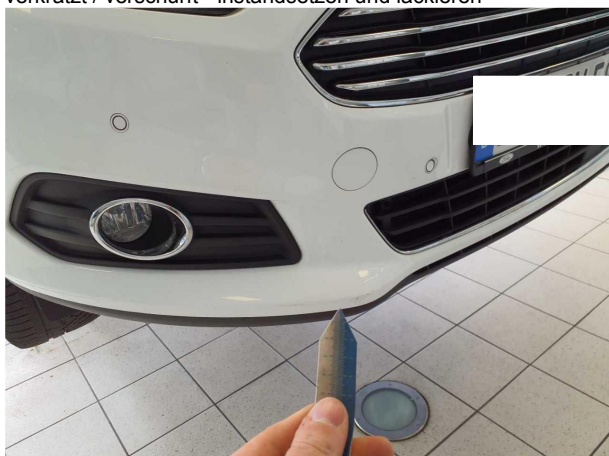
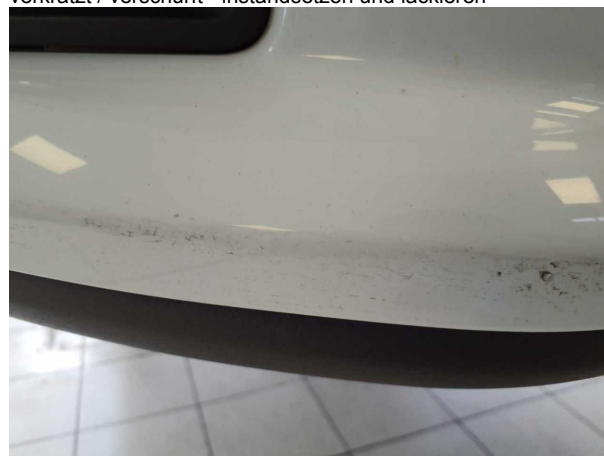
**Beschädigung #13:** Stossfänger vorn: Stossfänger vorn - verkratzt / verschürft - instandsetzen und lackieren

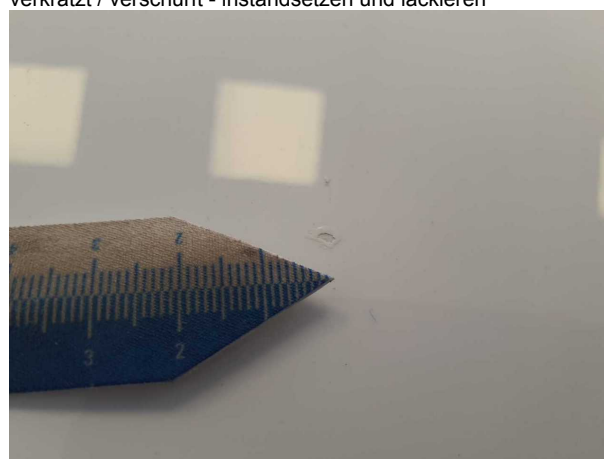
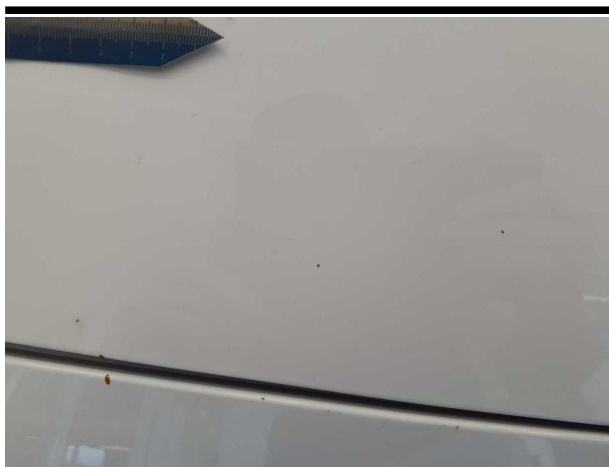
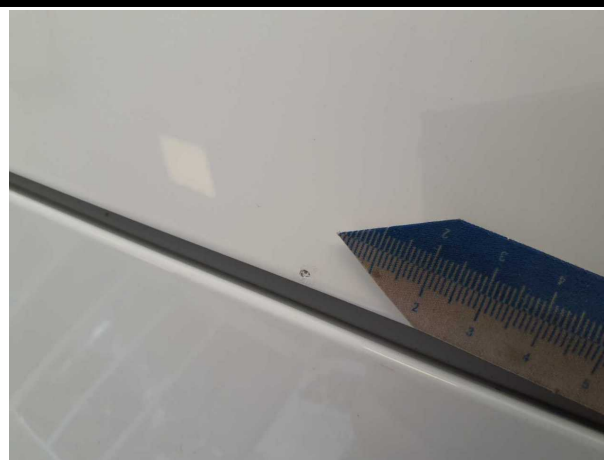
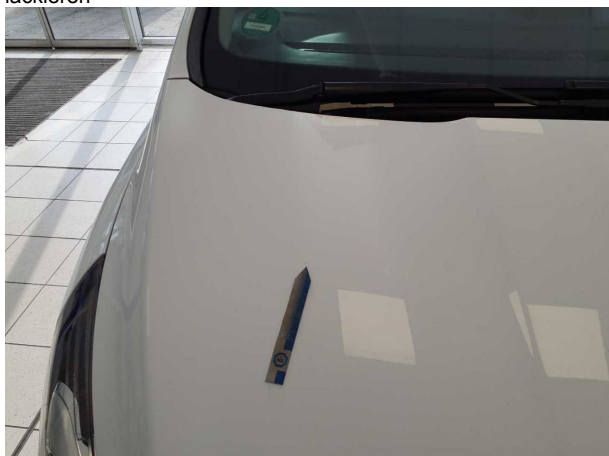
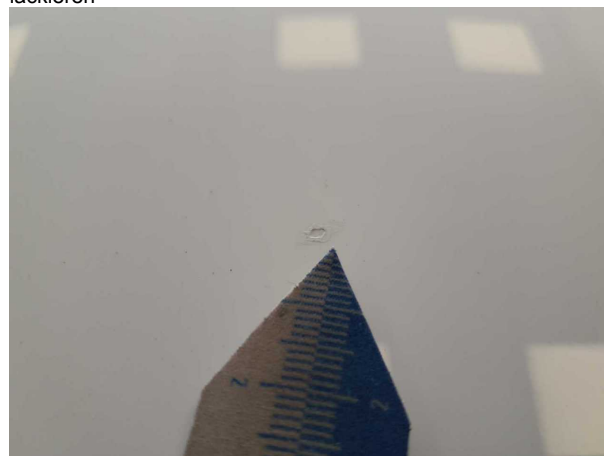
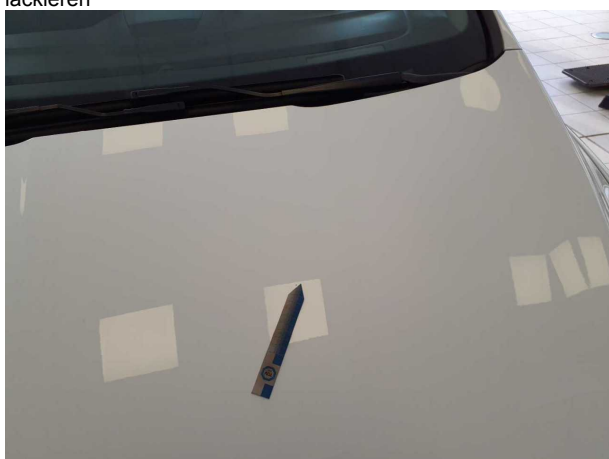
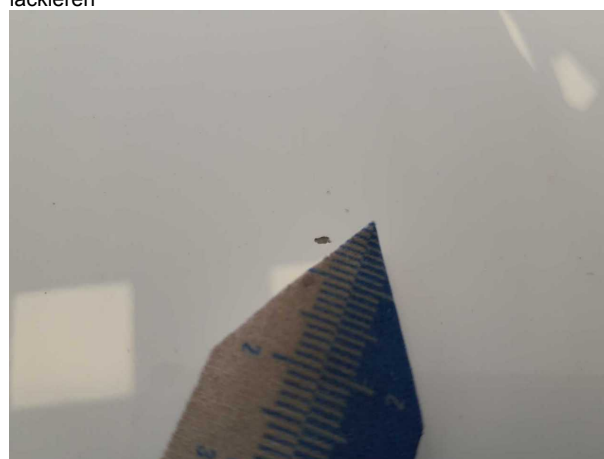
**Beschädigung #14:** Motorhaube: Motorhaube - Steinschlag - lackieren

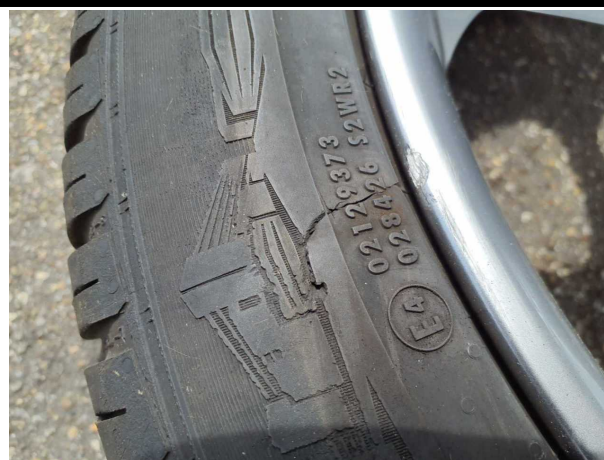
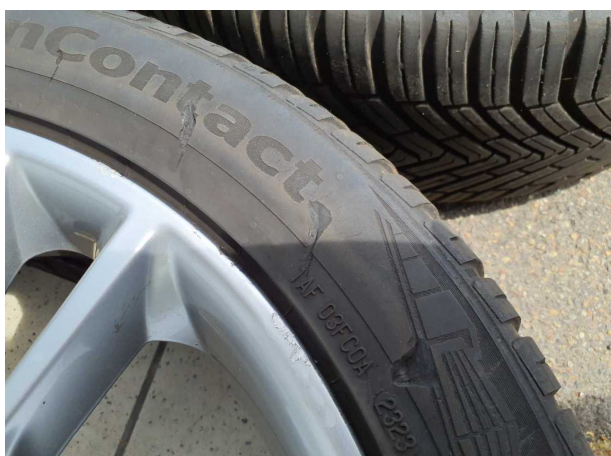
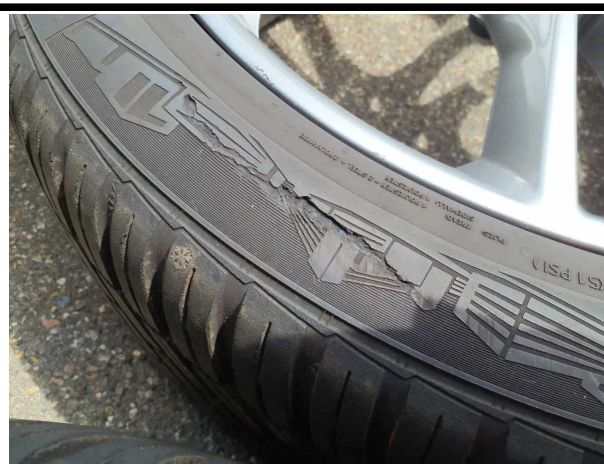
| Nr. | Bauteilgruppe | Beschreibung | Kosten (netto) |
|---|---|---|---|
| 15 | 2.Radsatz | 3 Reifen - beschädigt - erneuern | |

**Beschädigung #15:** 2.Radsatz: 3 Reifen - beschädigt - erneuern

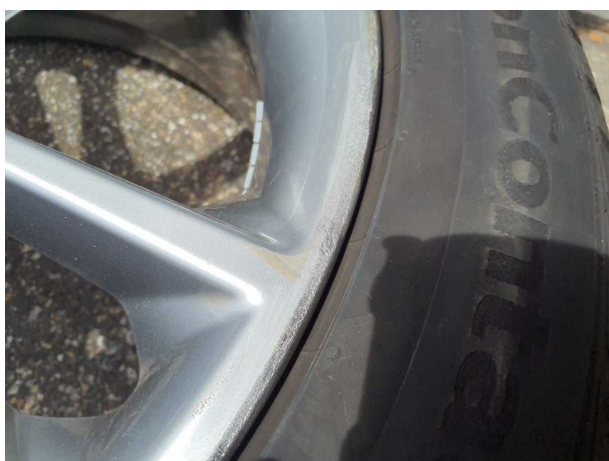
**Beschädigung #17:** 2.Radsatz: 2 Leichtmetallfelgen - nicht fachgerecht instandgesetzt - erneuern
