## Ford Fiesta Titanium

EZ 12/2011 | Kleinwagen | Diesel | Schaltgetriebe | 201.037km

Fahrzeug aufgenommen am: 29.07.2026

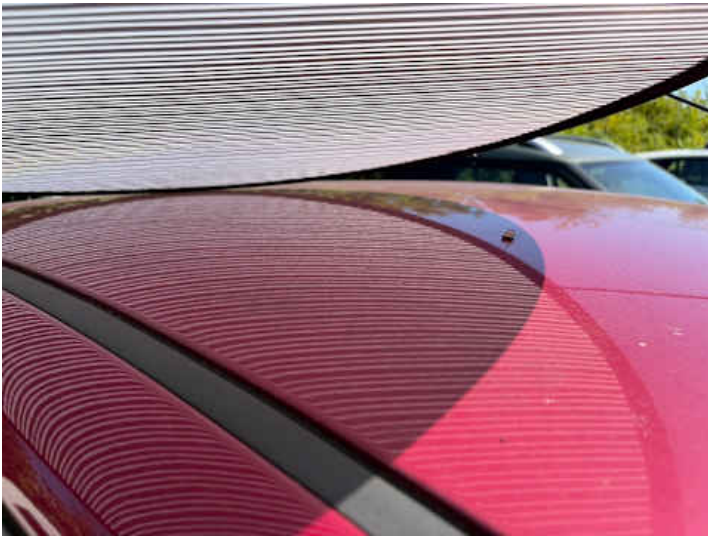
Dach (Delle)

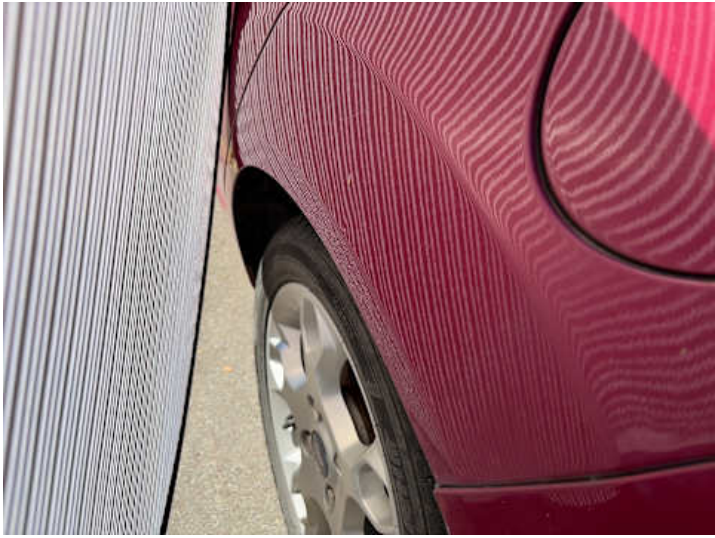
Seitenteil hinten links (Delle)

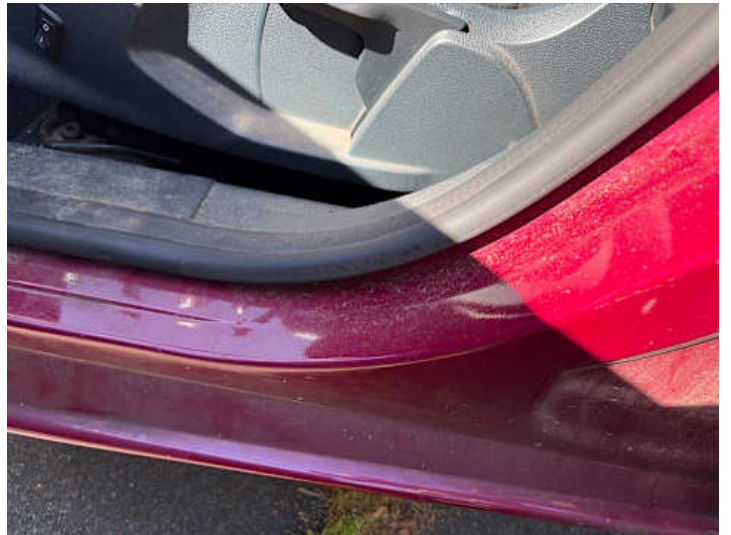
Innenraum (Kratzer)

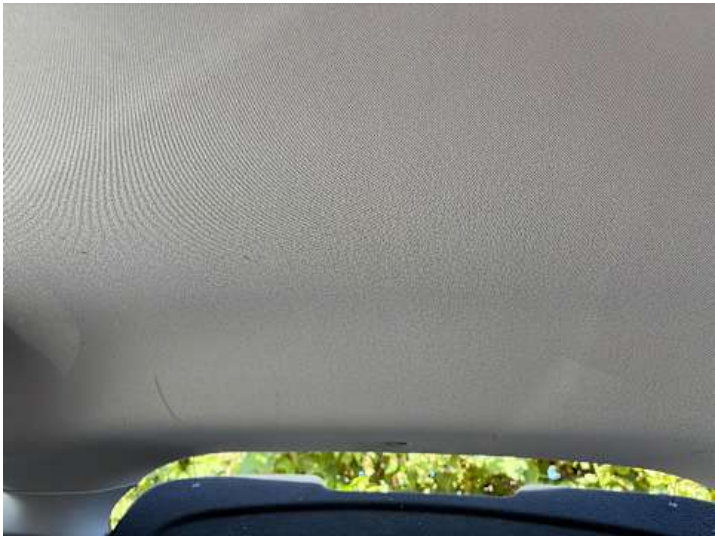
Innenraum (Verschmutzung)

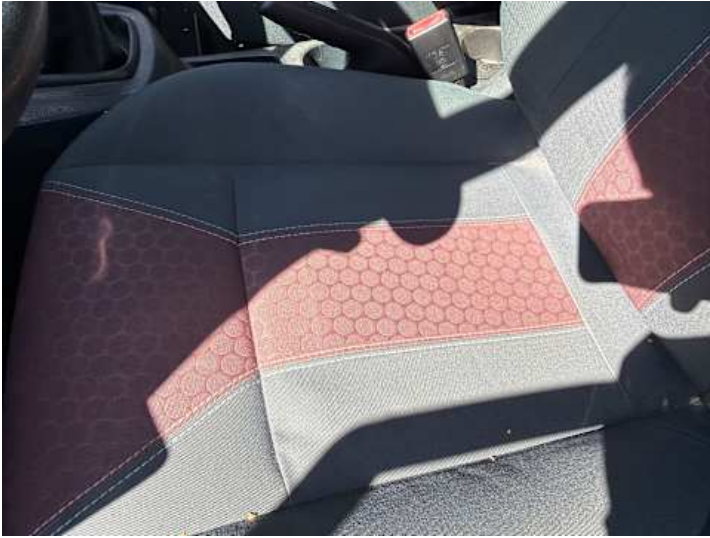
Innenraum (Verschmutzung)
