## SsangYong Rexton 2.2 Diesel

EZ 06/2017 | Geländewagen | Diesel | Automatikgetriebe | 203.776km  
Besteuerung: Differenzbesteuert (§25a UStG)  
Fahrzeugstandort: 50\*\*\*  
Fahrzeug aufgenommen am: 27.07.2026

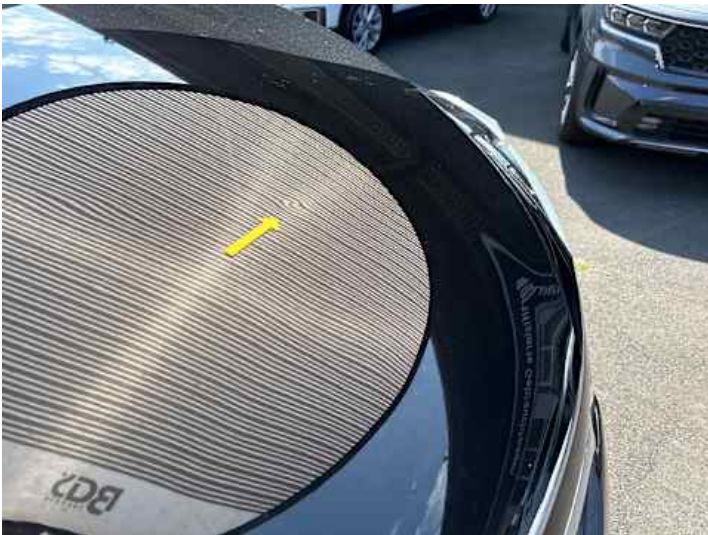
Motorhaube (Delle)

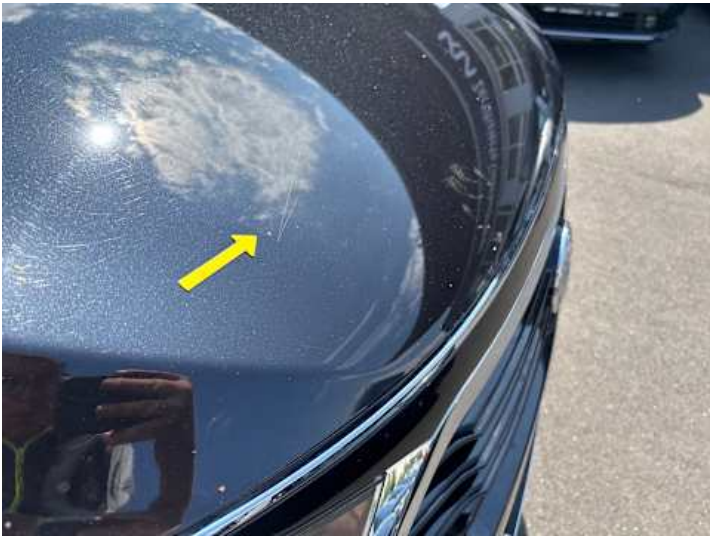
Motorhaube (Kratzer)

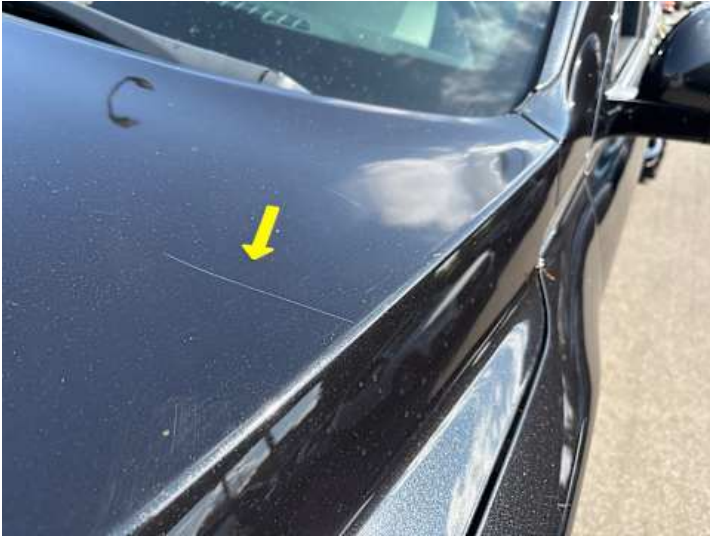
Motorhaube (Kratzer)

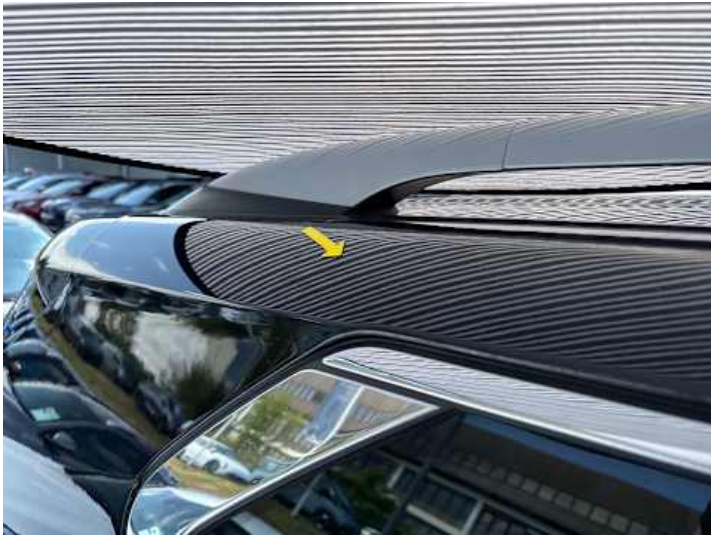
Dach (Delle)

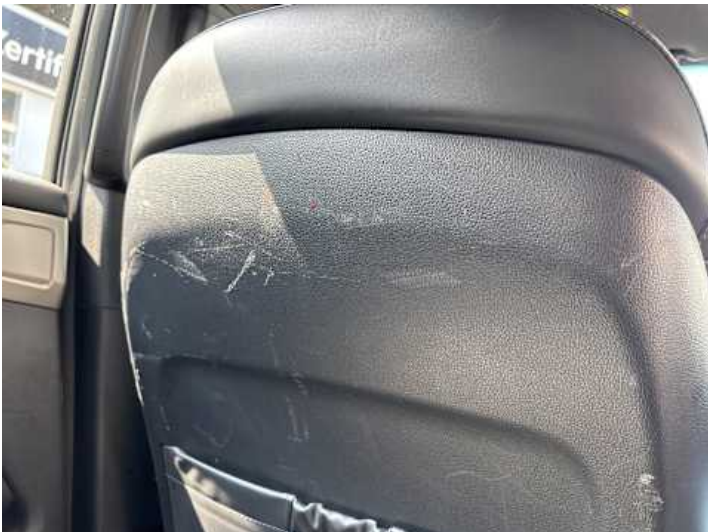
Innenraum (Kratzer)

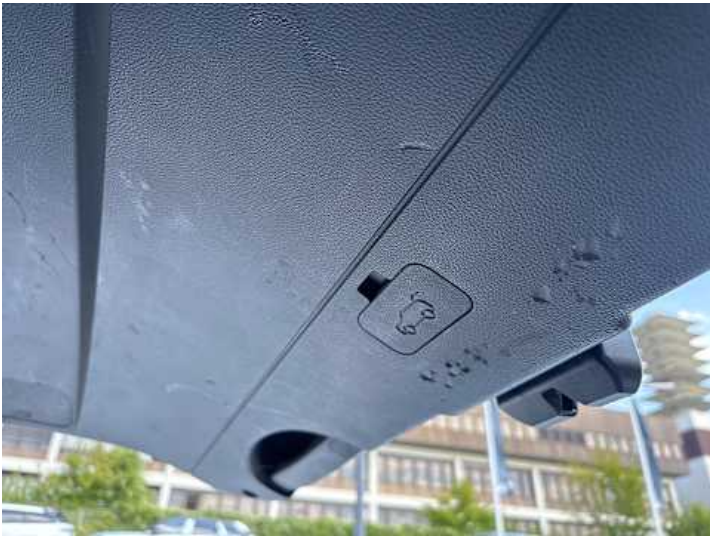
Innenraum (Kratzer)
