## Volkswagen Crafter 30 L1H1 kurz

EZ 02/2014 | Kastenwagen | Diesel | Schaltgetriebe | 155.732km  
Besteuerung: Regelbesteuert (Deutschland)  
Fahrzeugstandort: 72\*\*\*  
Fahrzeug aufgenommen am: 24.08.2026

# Hinweise zum Zustandsbericht

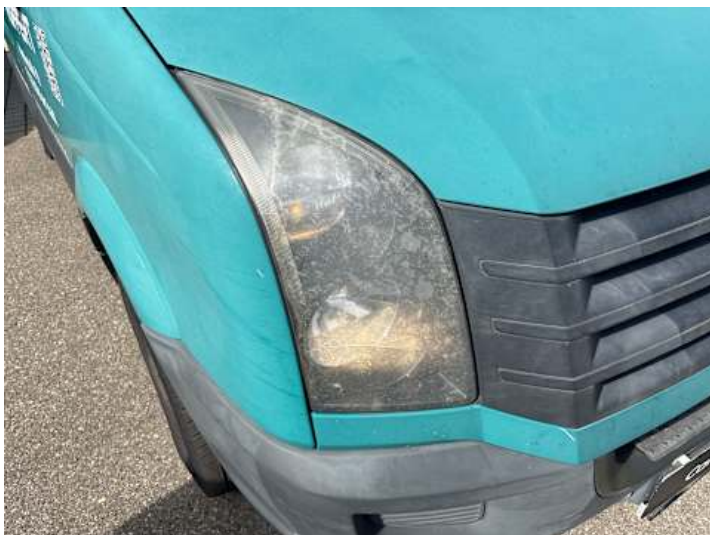
Scheinwerfer (rechts) (Blind)
