## Ford Mondeo Titanium

EZ 08/2007 | Kombi | Benzin | Schaltgetriebe | 207.101km  
Besteuerung: Differenzbesteuert (§25a UStG)  
Fahrzeugstandort: 45\*\*\*  
Fahrzeug aufgenommen am: 30.07.2026

# Hinweise zum Zustandsbericht

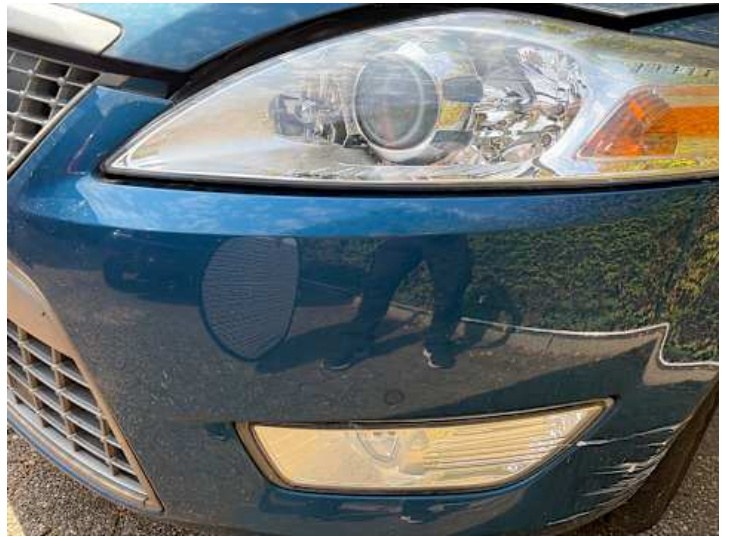
Stoßstange vorne (Spaltmaße ungenau)

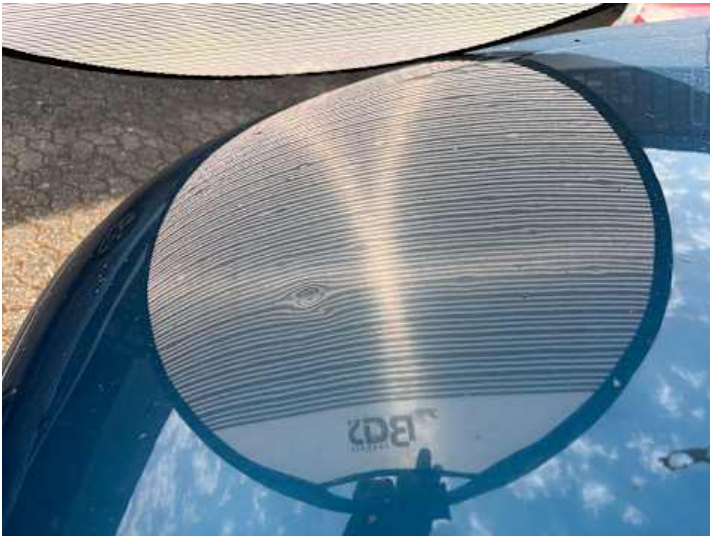
Motorhaube (Delle)

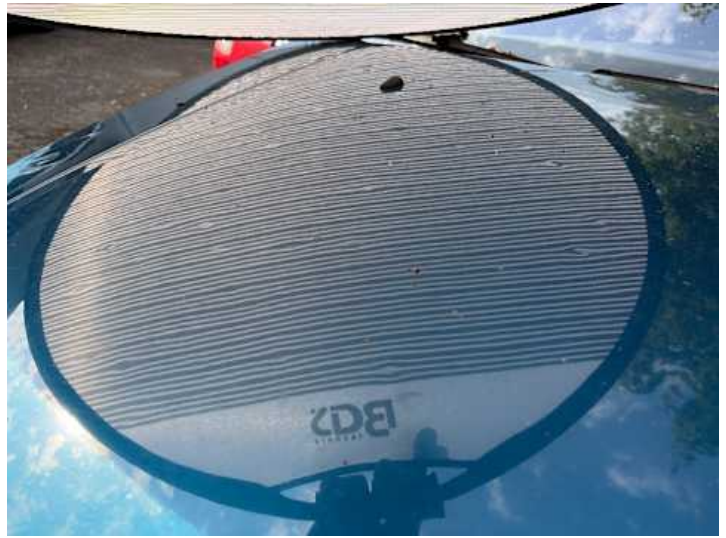
Motorhaube (Delle)

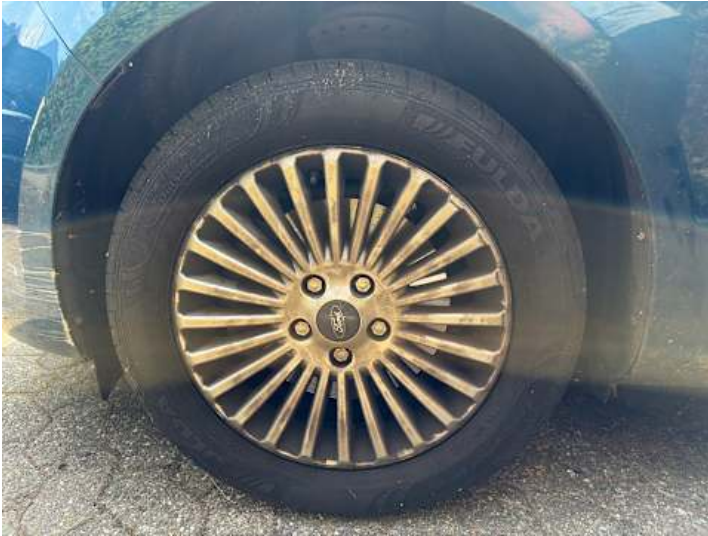
Rad (Kerben, Kratzer)

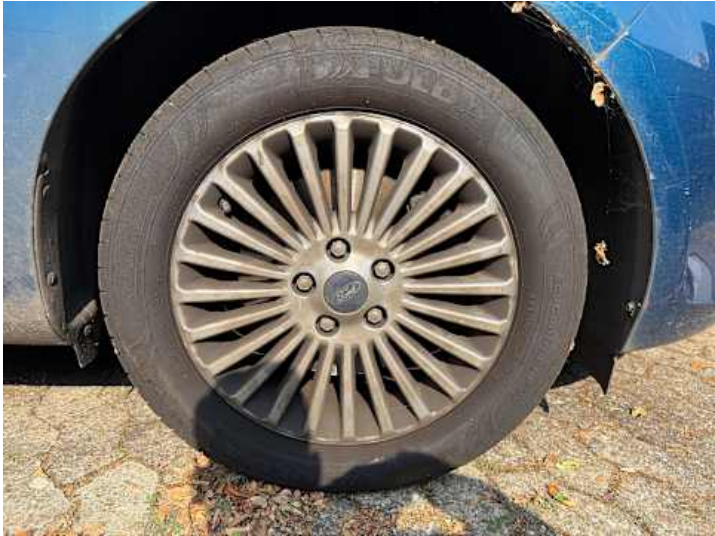
Rad (Kerben, Kratzer)

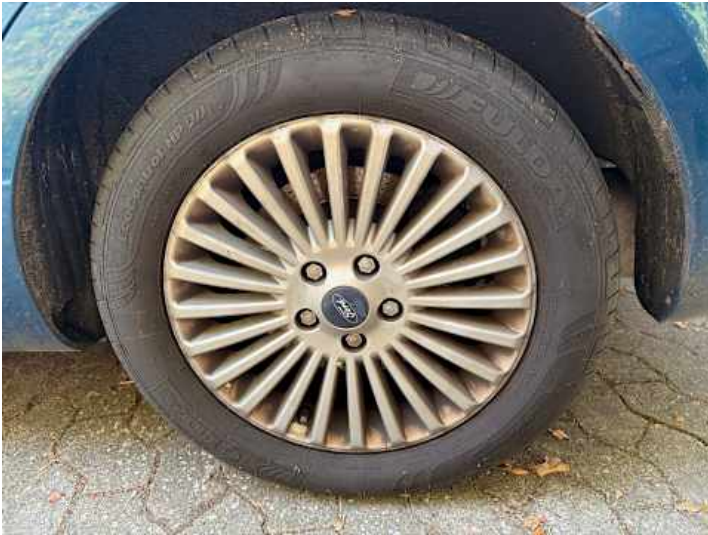
Rad (Kerben, Kratzer)

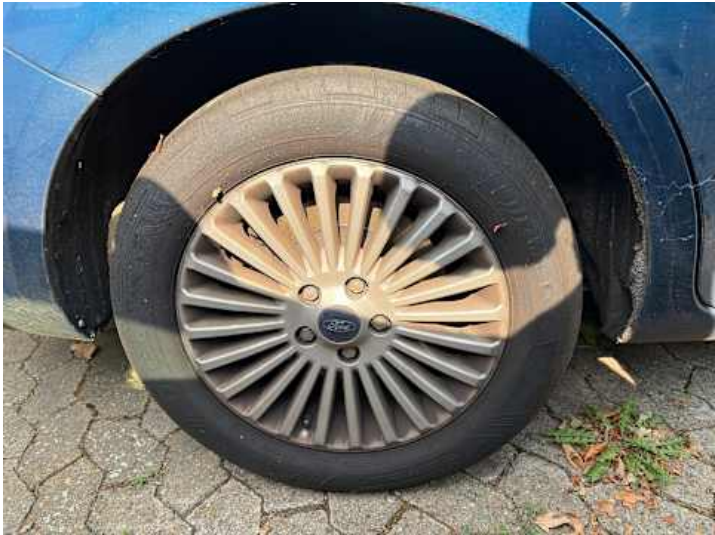
Rad (Kerben, Kratzer)

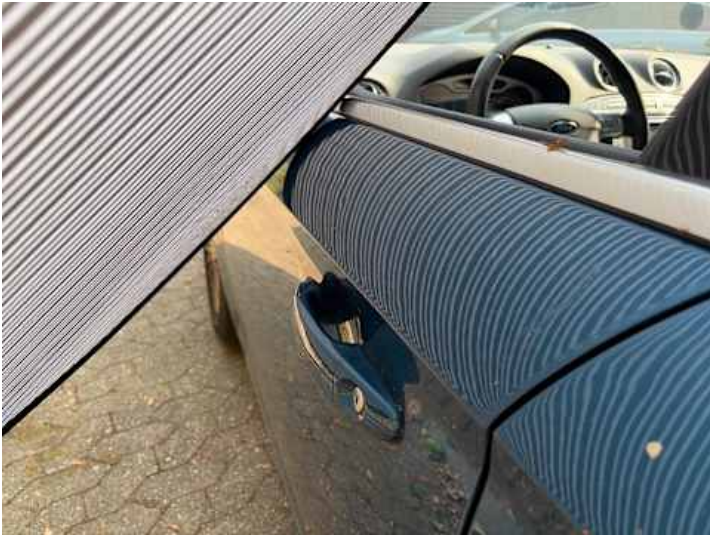
Fahrtür (Delle)

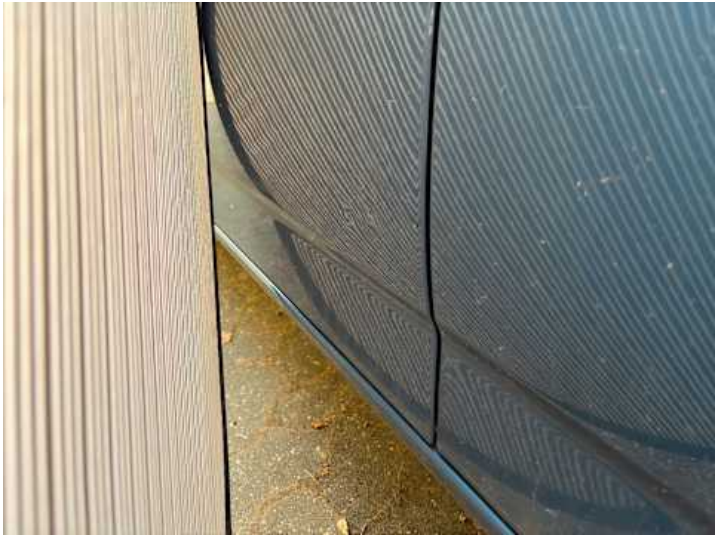
Fahrtür (Delle)

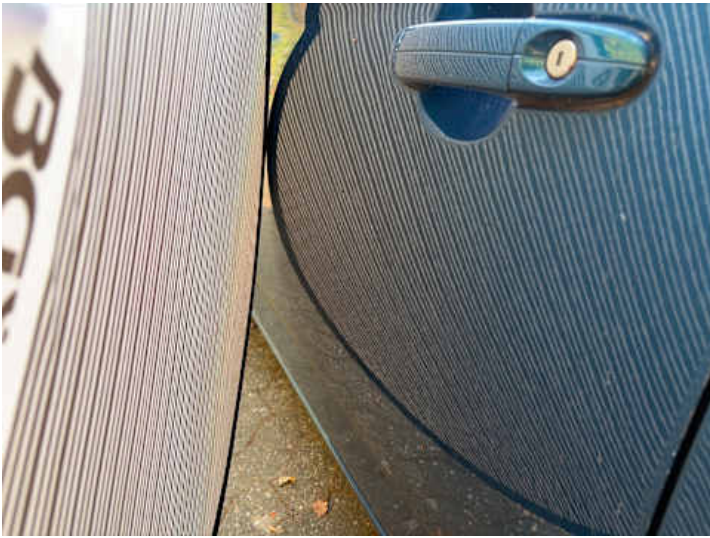
Fahrtür (Delle)

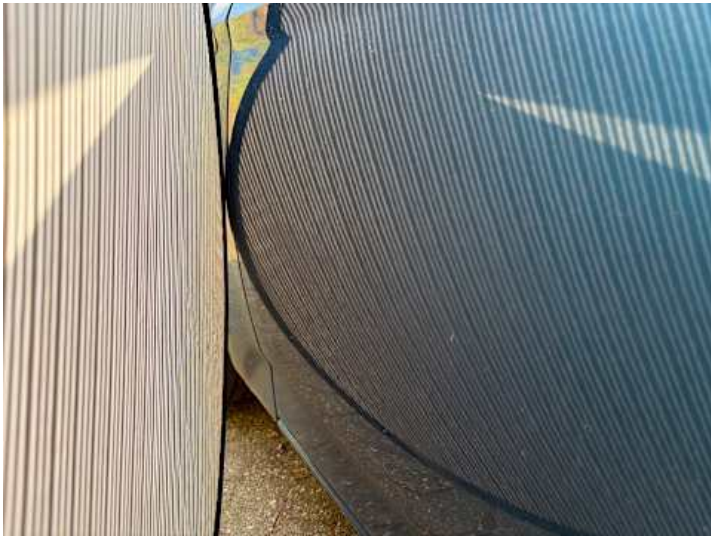
Fahrtür (Delle)

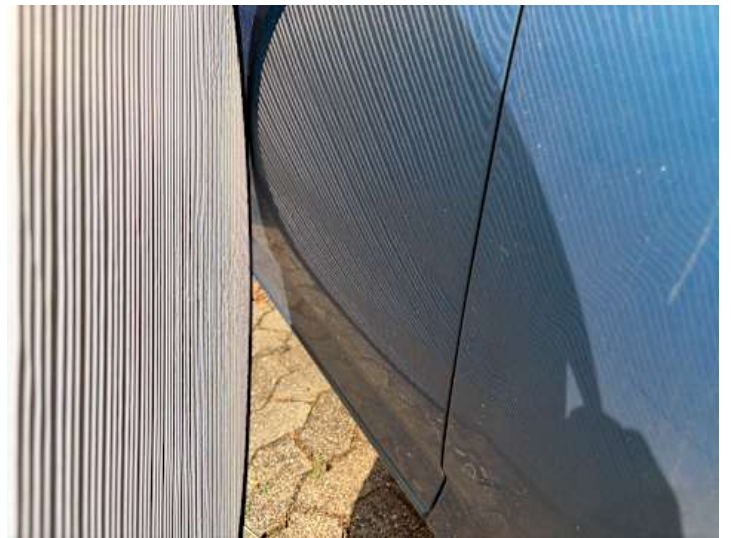
Beifahrertür (Delle)

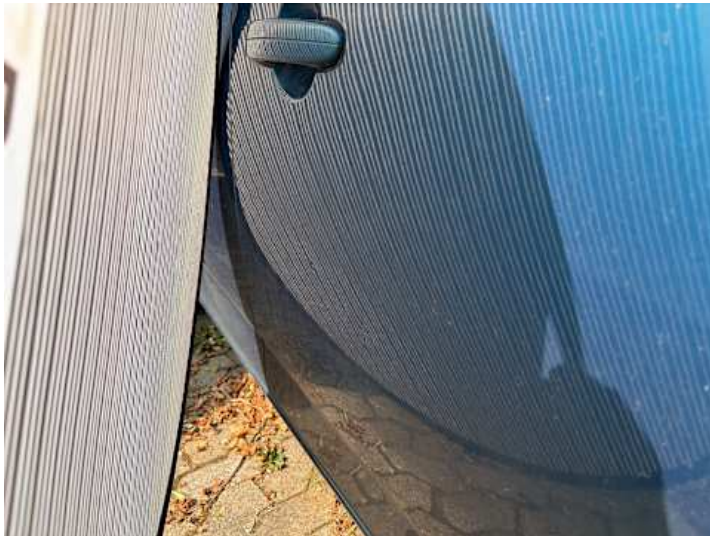
Beifahrertür (Delle)

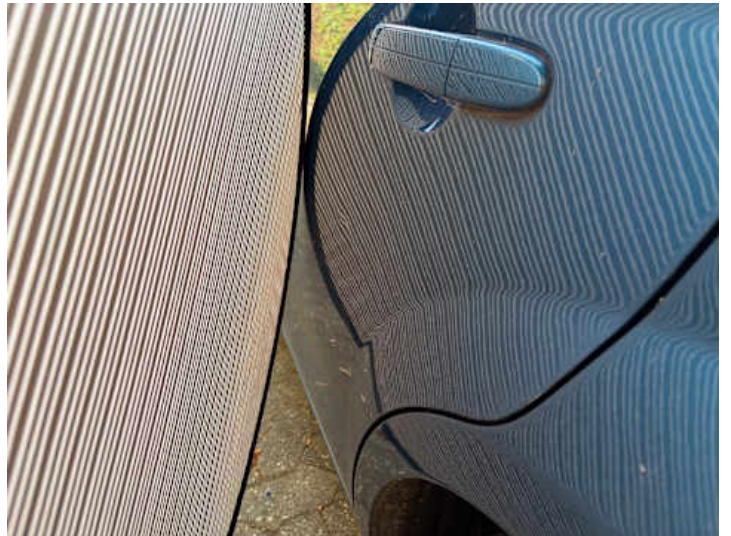
Türe hinten links (Delle)

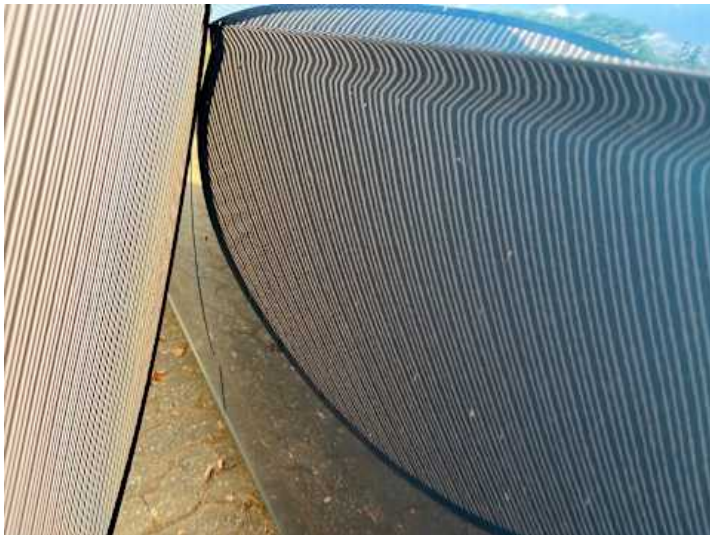
Türe hinten links (Delle)

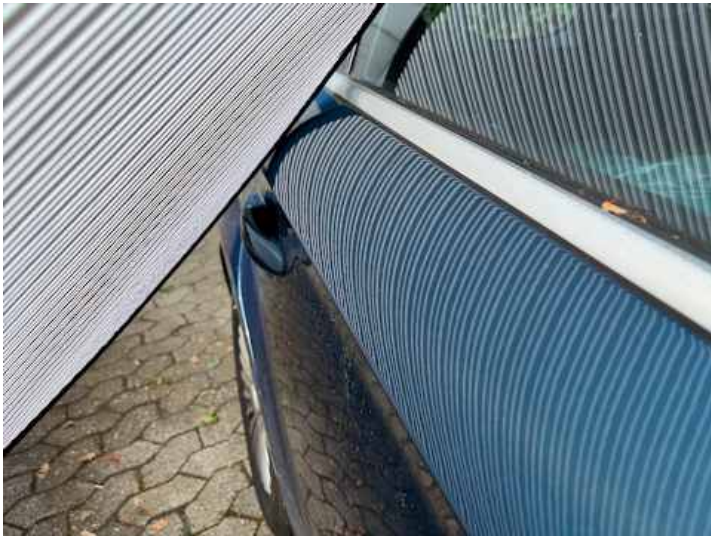
Türe hinten rechts (Delle)

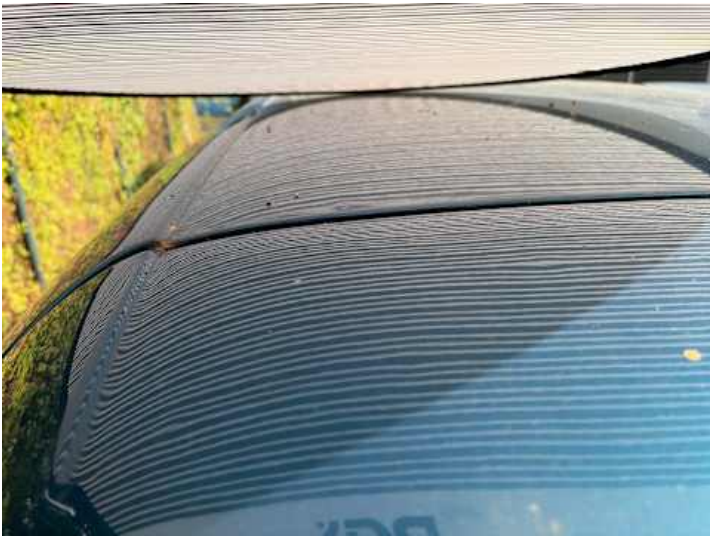
Dach (Delle)

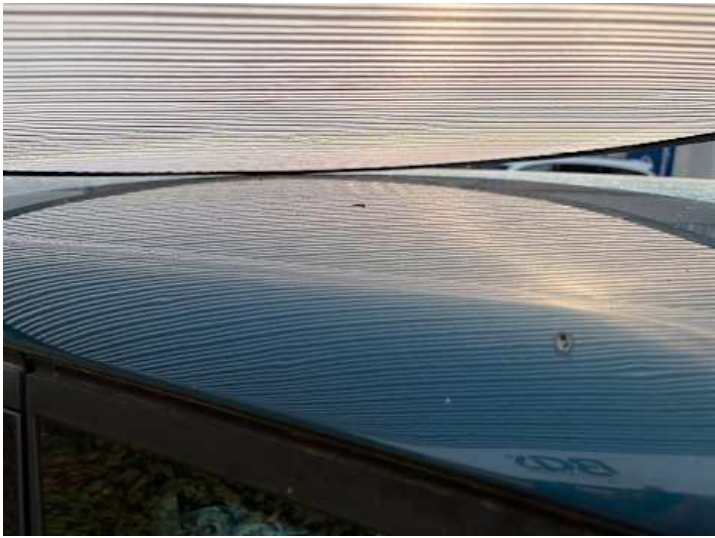
Dach (Delle)

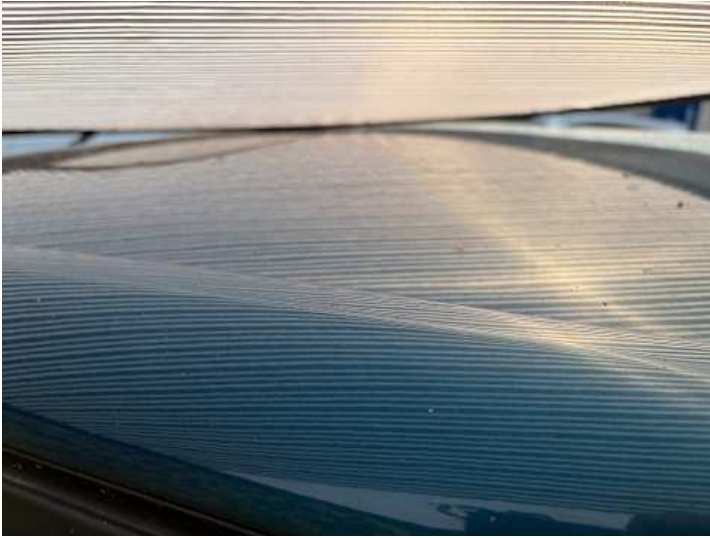
Dach (Delle)

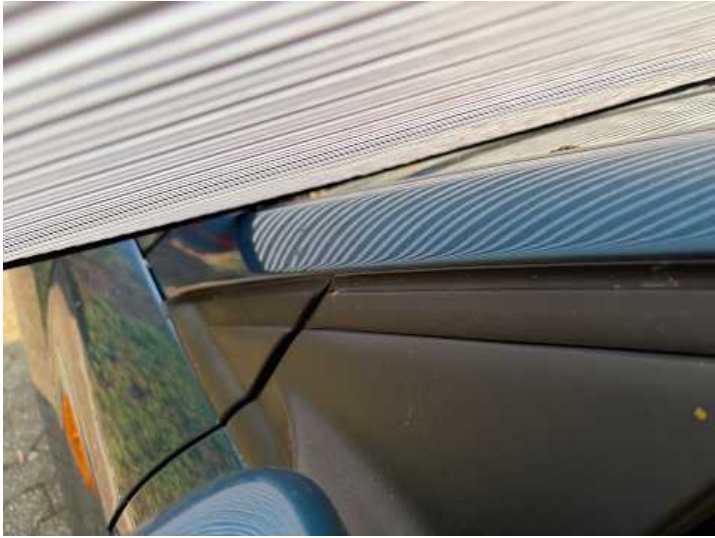
Dach (Delle)

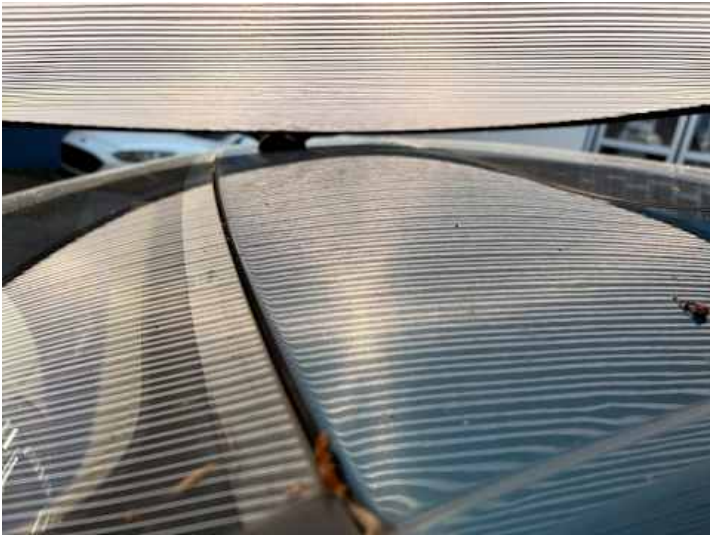
Dach (Delle)

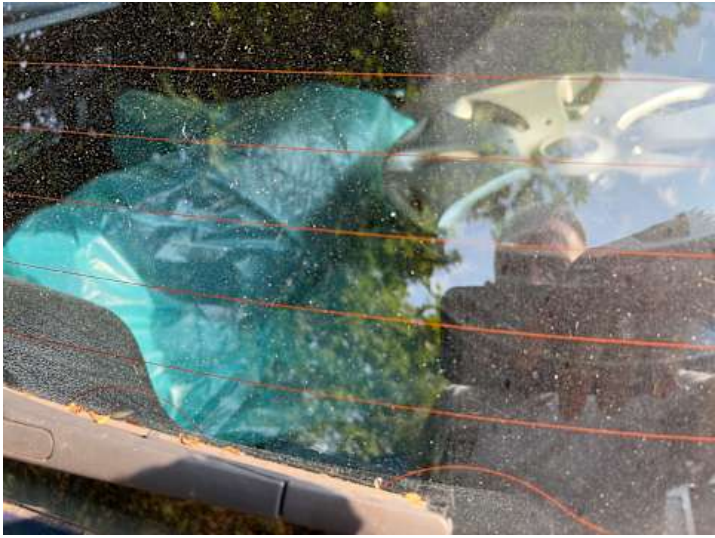
Rückscheibe (Kratzer)

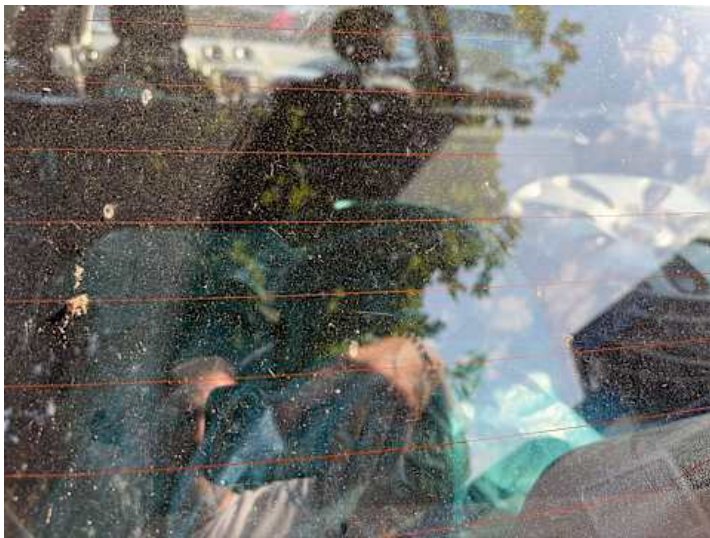
Rückscheibe (Kratzer)

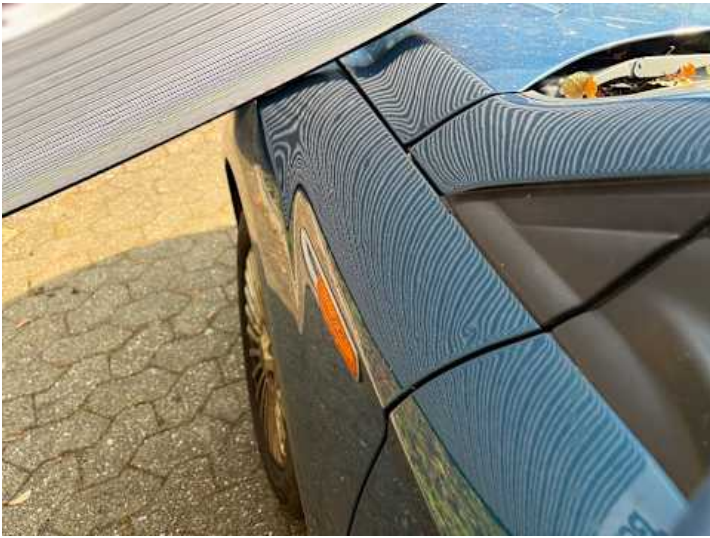
Kotflügel vorne links (Delle)

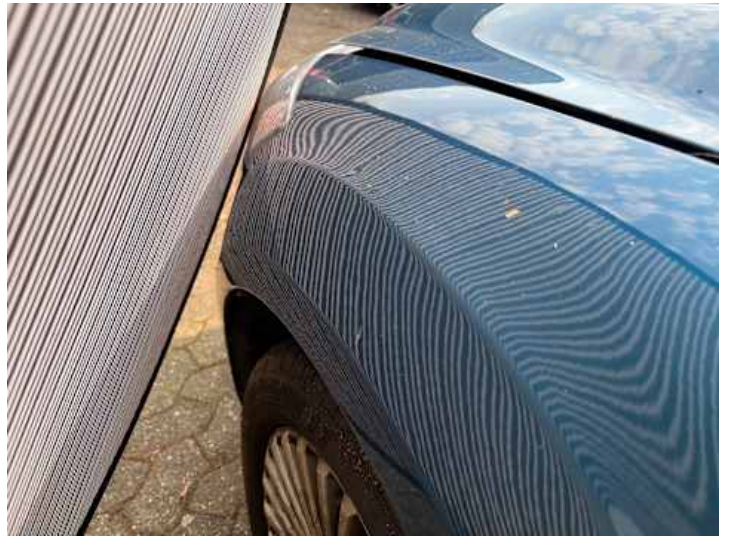
Kotflügel vorne links (Delle)

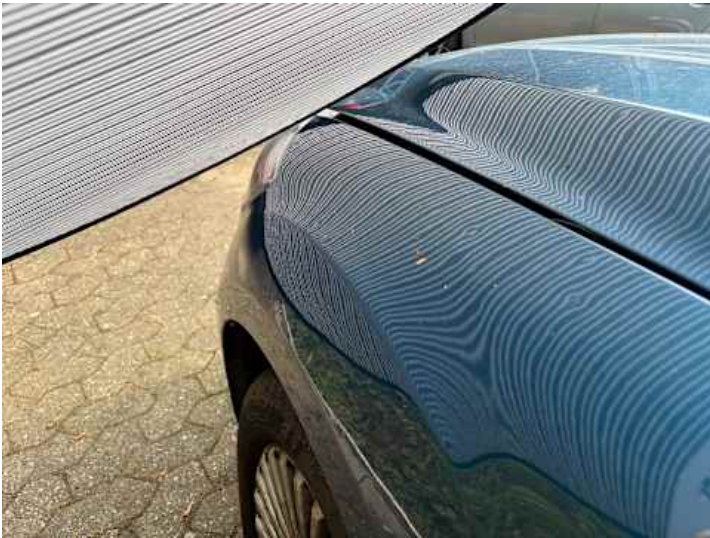
Kotflügel vorne links (Delle)

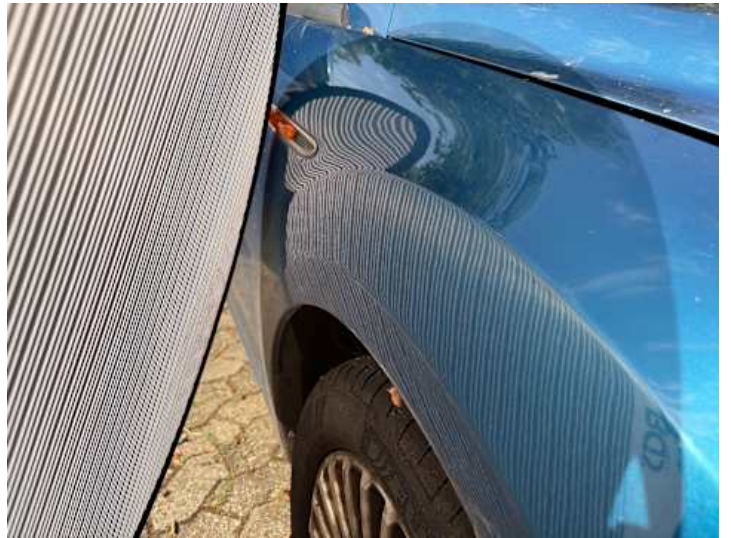
Kotflügel vorne rechts (Delle)

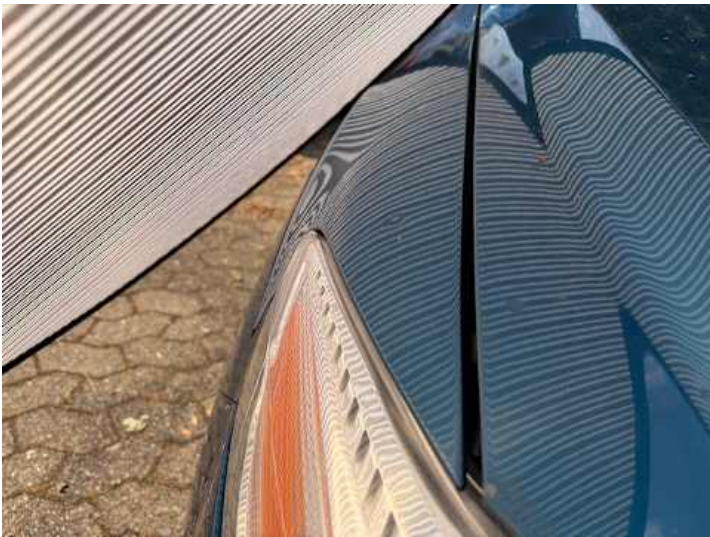
Kotflügel vorne rechts (Delle)

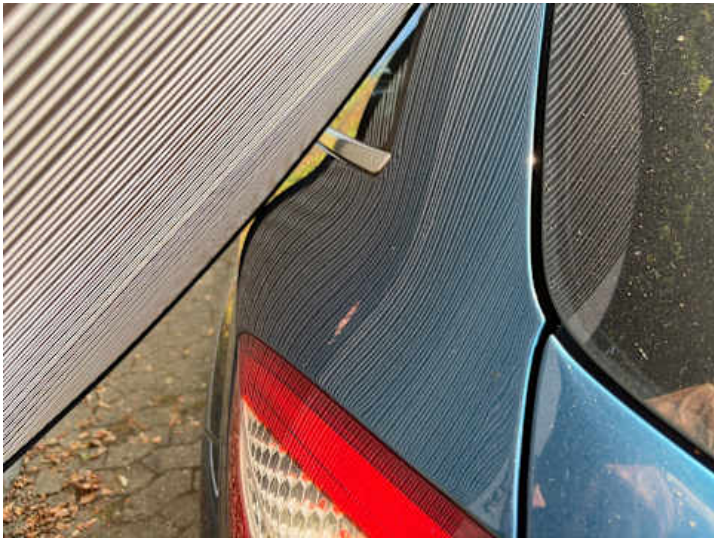
Seitenteil hinten links (Delle)

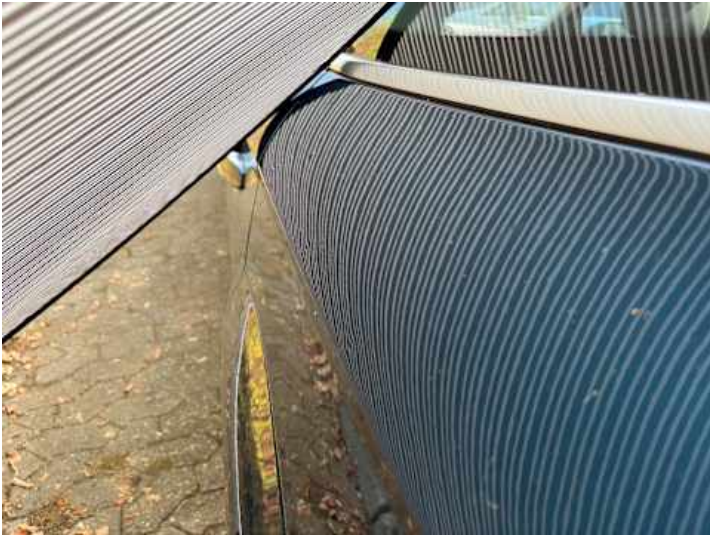
Seitenteil hinten links (Delle)

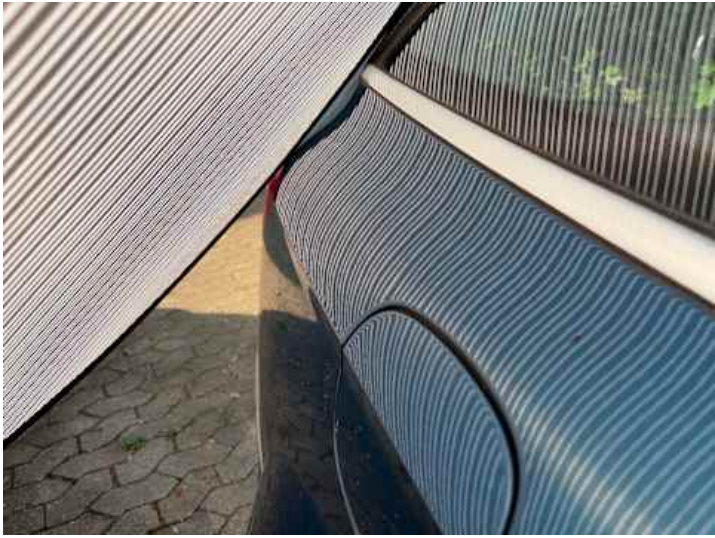
Seitenteil hinten rechts (Delle)

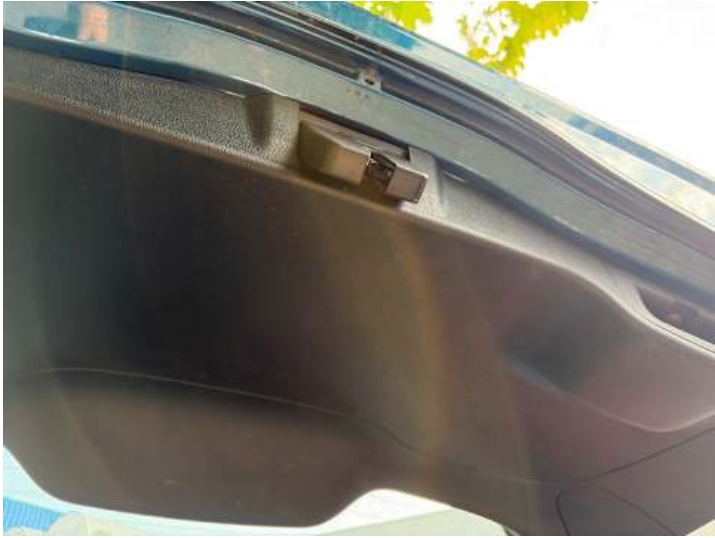
Innenraum (Kratzer)

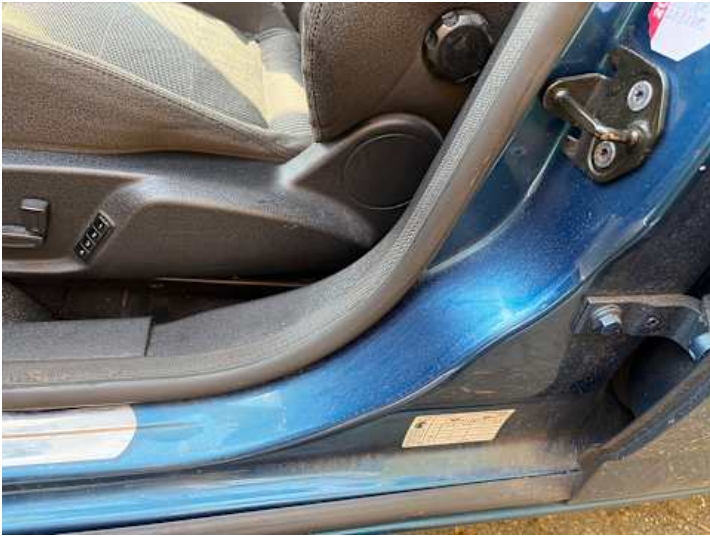
Innenraum (Kratzer)

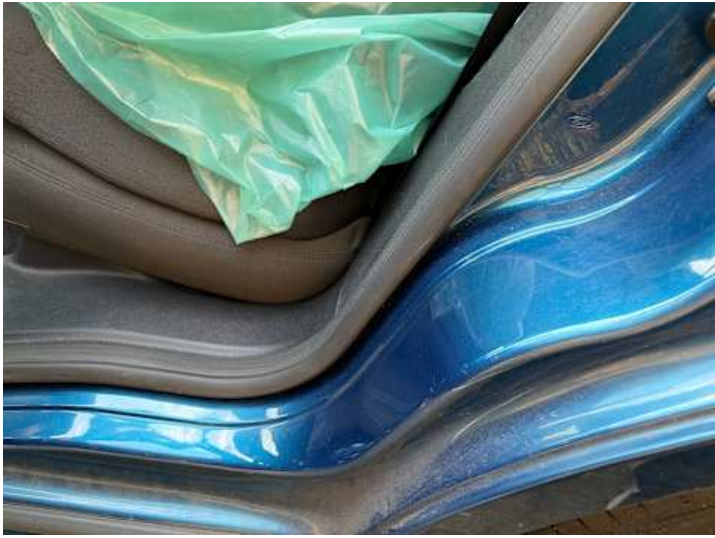
Innenraum (Kratzer)

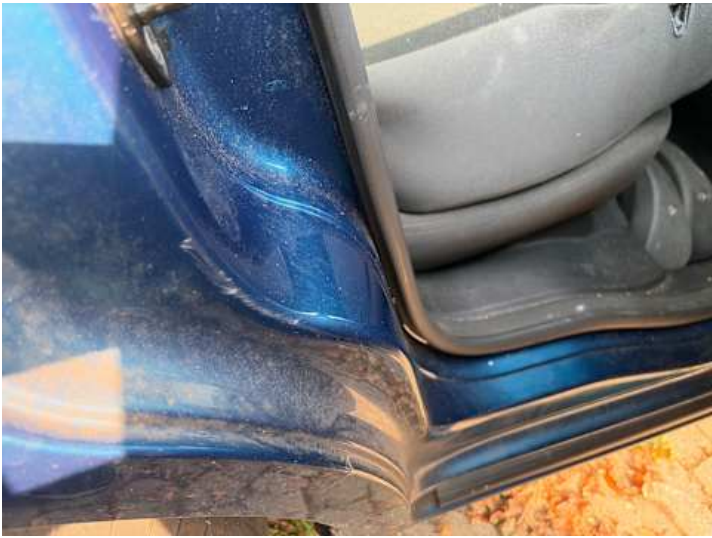
Innenraum (Kratzer)

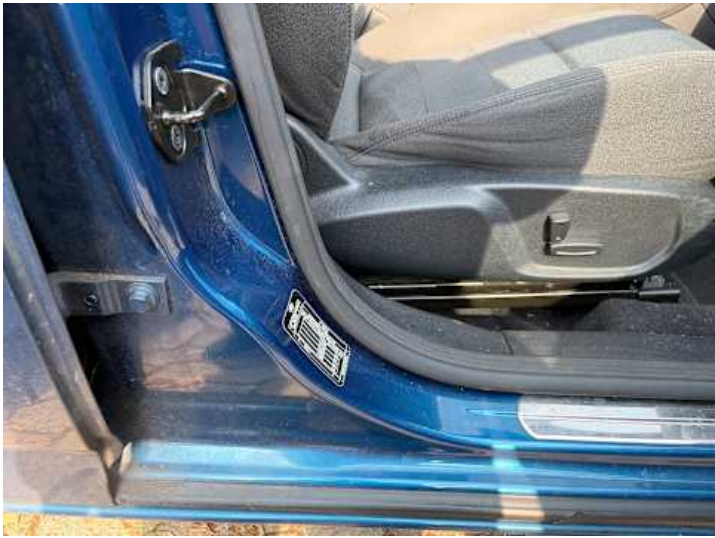
Innenraum (Kratzer)
