## MINI Clubman Cooper S

EZ 10/2008 | Kombi | Benzin | Schaltgetriebe | 133.951km  
Besteuerung: Differenzbesteuert (§25a UStG)  
Fahrzeugstandort: 25\*\*\*  
Fahrzeug aufgenommen am: 09.07.2026

# Hinweise zum Zustandsbericht

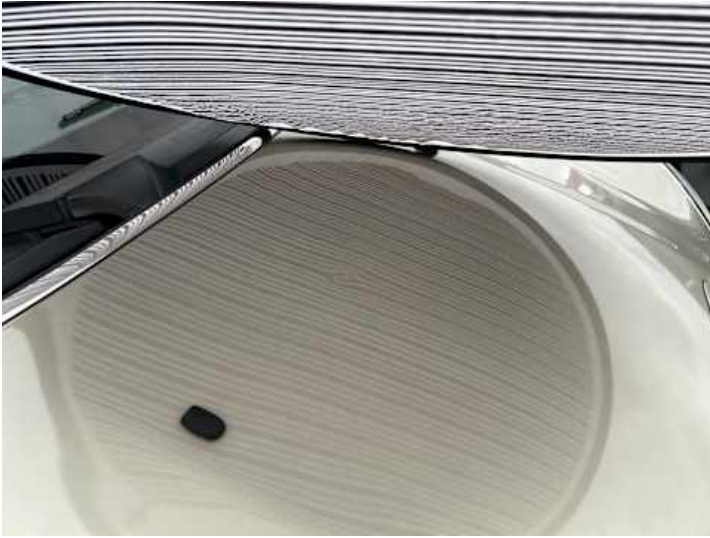
Motorhaube (Delle, Kratzer)

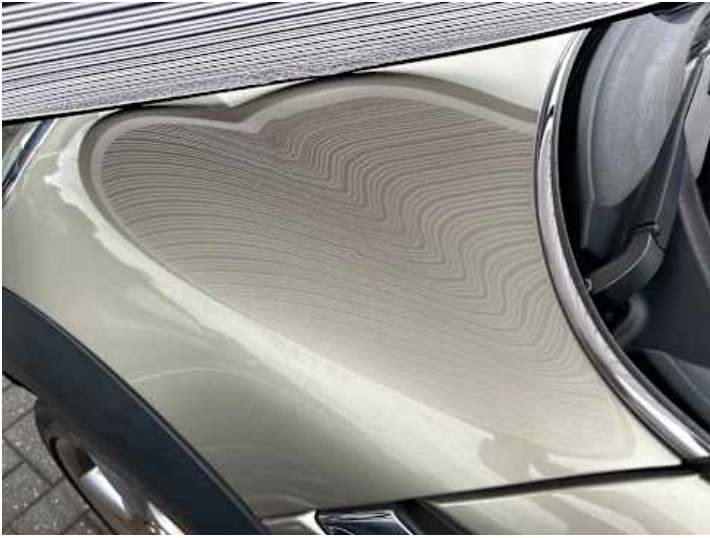
Motorhaube (Delle, Kratzer)

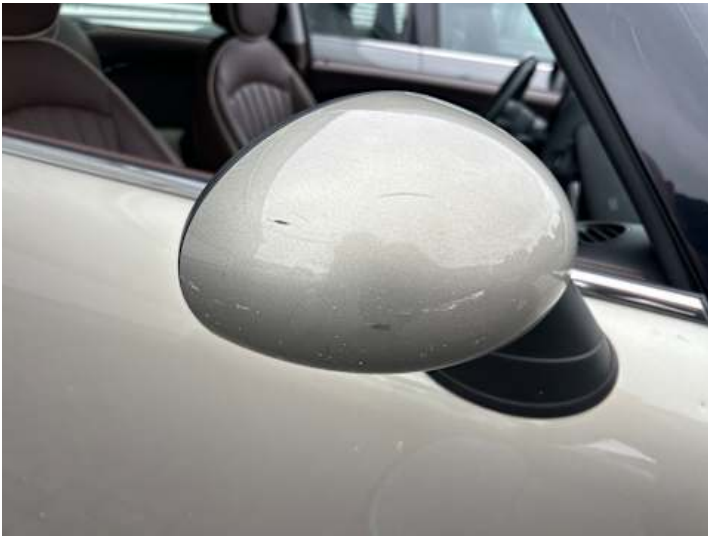
Beifahrertür (Kratzer, Delle)

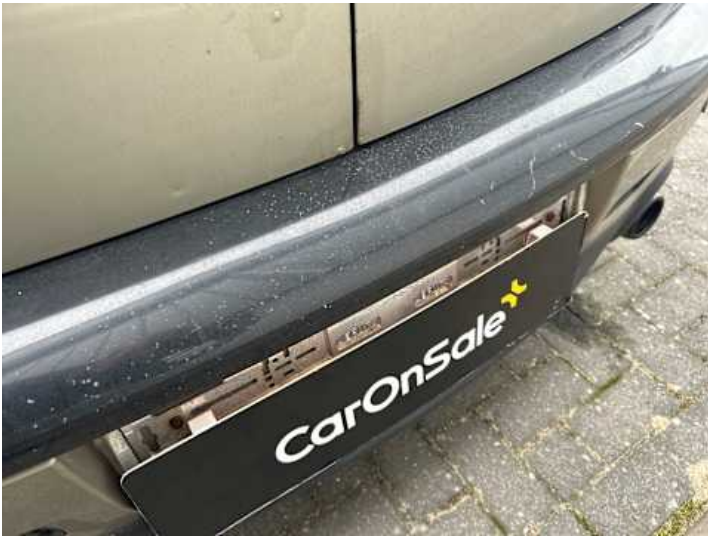
Stoßstange hinten (Kratzer)

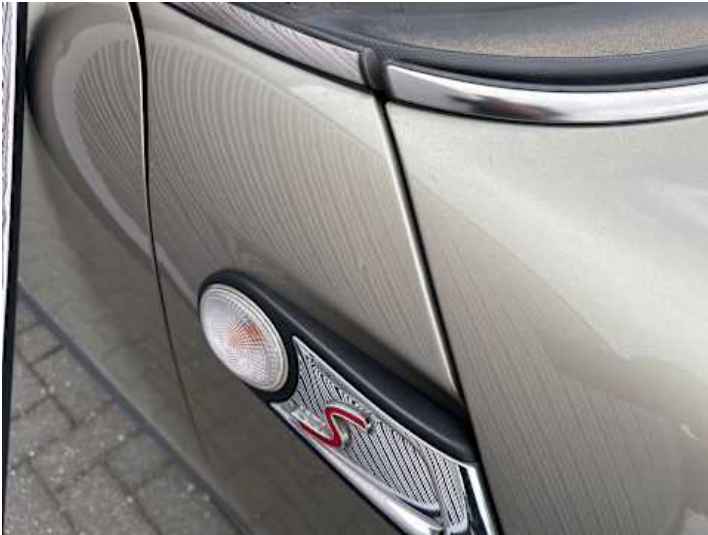
Kotflügel vorne rechts (Kratzer, Delle)

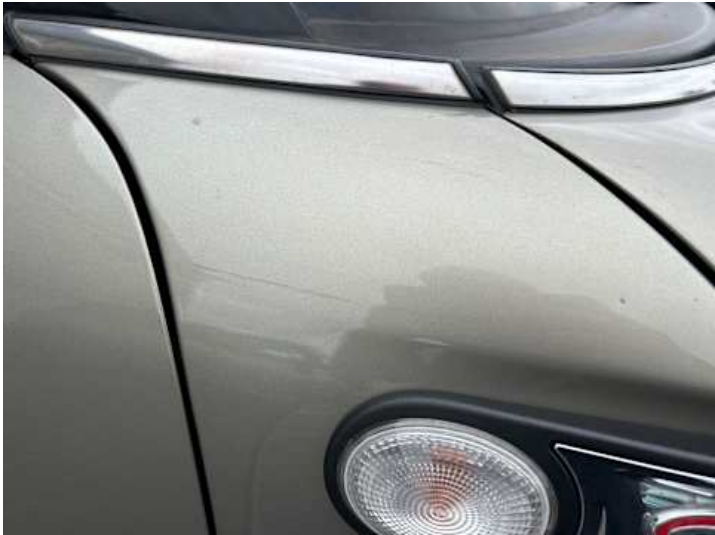
Kotflügel vorne rechts (Kratzer, Delle)

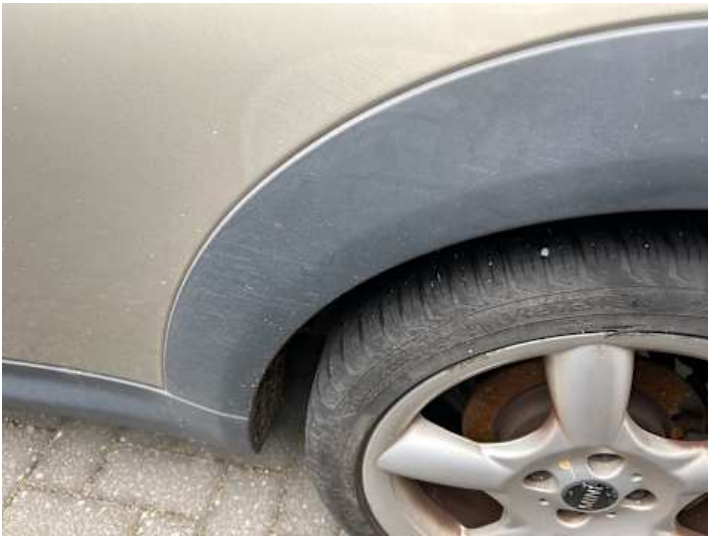
Seitenteil hinten links (Delle, Kratzer)

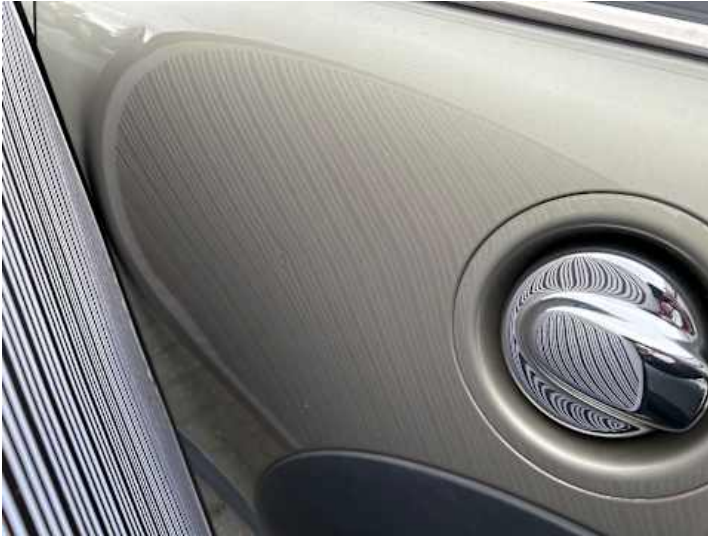
Seitenteil hinten links (Delle, Kratzer)

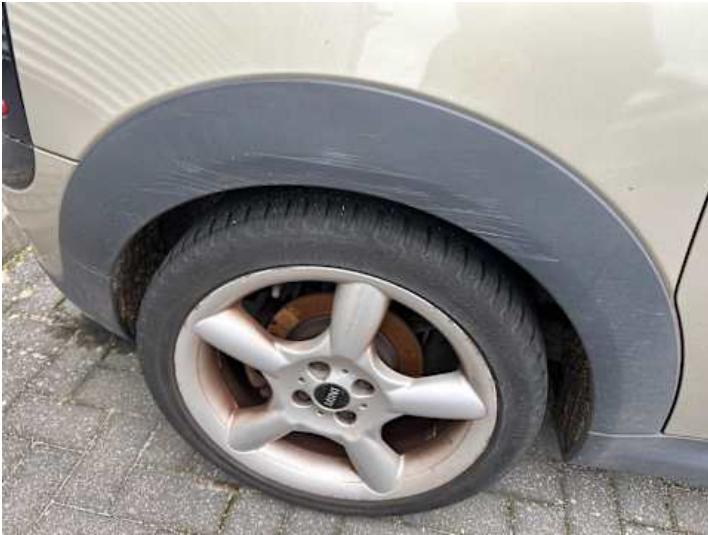
Seitenteil hinten rechts (Kratzer)
