## Toyota Proace L2 Kasten Meister

EZ 02/2024 | Kastenwagen | Diesel | Schaltgetriebe | 97.010km  
Besteuerung: Regelbesteuert (Deutschland)  
Fahrzeugstandort: 59\*\*\*  
Fahrzeug aufgenommen am: 25.08.2026

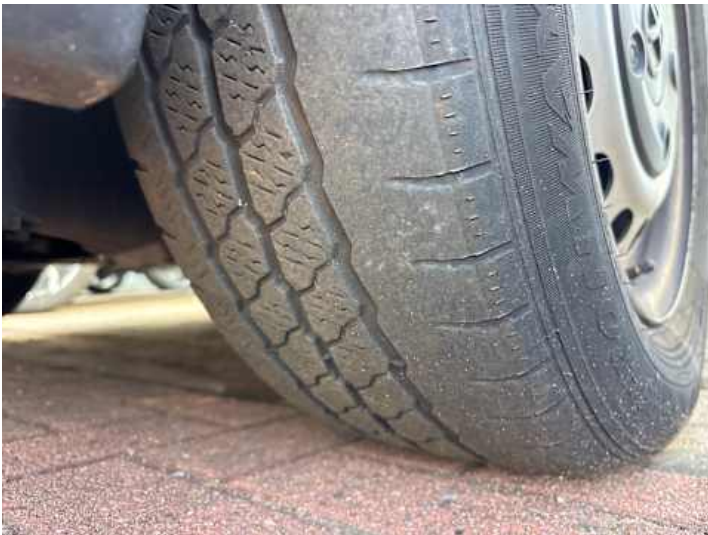
Rad (Ungleichmäßig abgefahren)
