## Opel Corsa 150 Jahre Opel

EZ 10/2012 | Kleinwagen | Benzin | Schaltgetriebe | 187.132km

Fahrzeug aufgenommen am: 20.08.2026

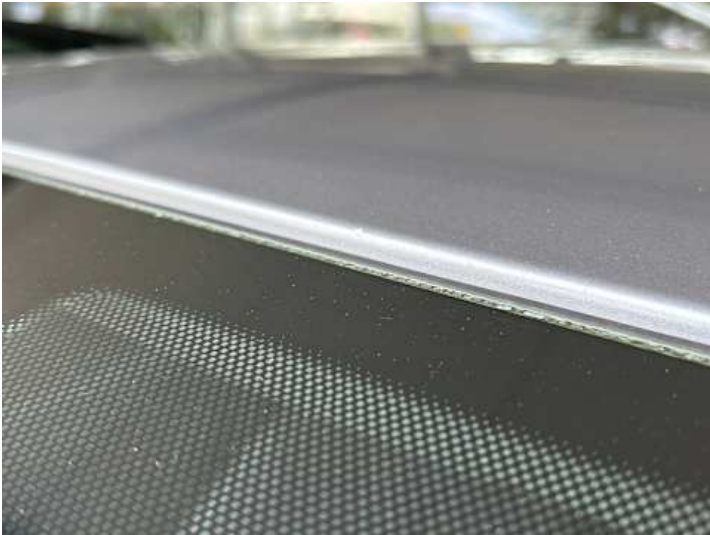
Dach (Steinschlag)

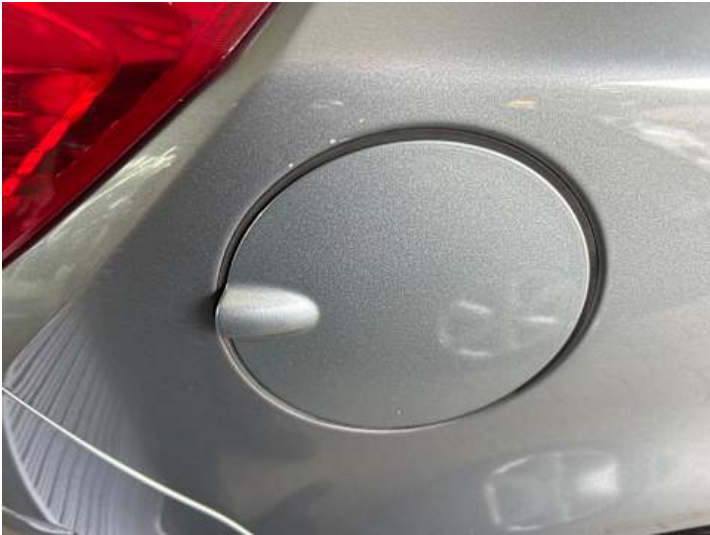
Seitenteil hinten rechts (Delle, Kratzer)
