## Volkswagen Golf Plus Trendline BMT

EZ 04/2010 | Limousine | Diesel | Schaltgetriebe | 195.076km  
Besteuerung: Differenzbesteuert (§25a UStG)  
Fahrzeugstandort: 26\*\*\*  
Fahrzeug aufgenommen am: 04.08.2026

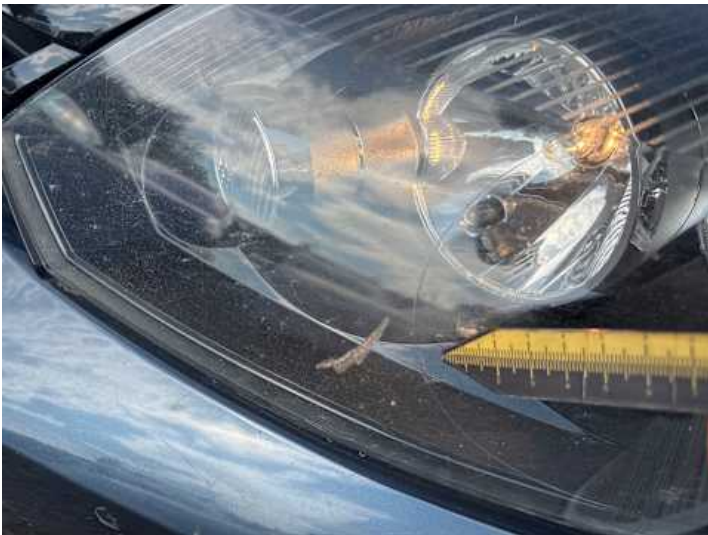
Scheinwerfer (links) (Kratzer)
