## Mercedes-Benz 116 CDI kompakt

EZ 03/2014 | Kastenwagen | Diesel | Automatikgetriebe | 197.642km  
Besteuerung: Regelbesteuert (Deutschland)  
Fahrzeugstandort: 78\*\*\*  
Fahrzeug aufgenommen am: 28.08.2026

# Hinweise zum Zustandsbericht

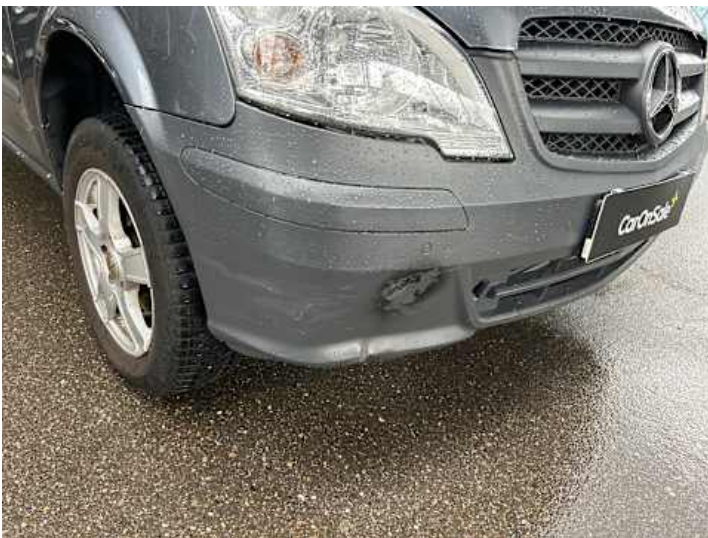
Stoßstange vorne (Delle, Kratzer)

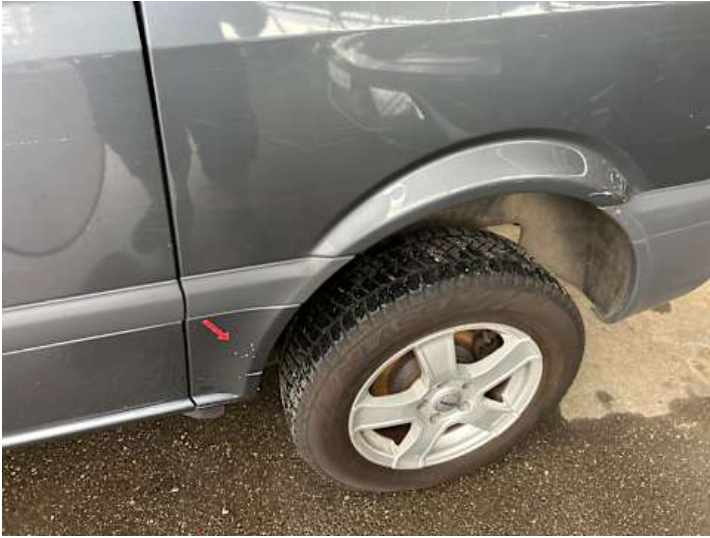
Seitenteil hinten links (Kratzer)

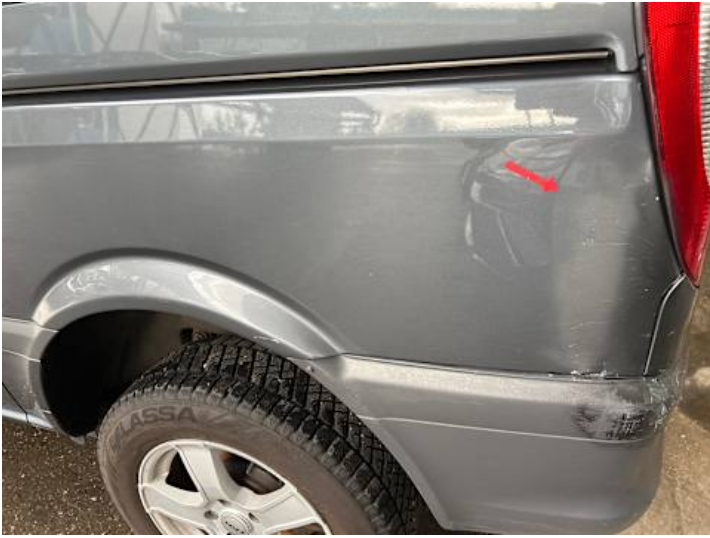
Seitenteil hinten links (Delle)

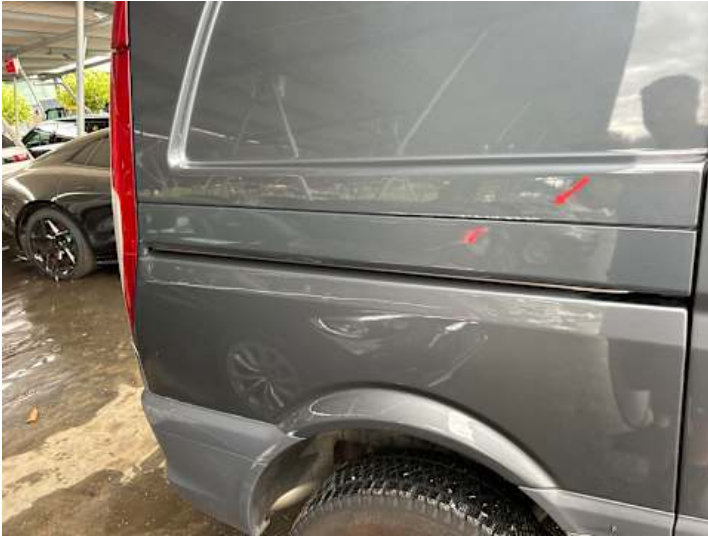
Seitenteil hinten rechts (Kratzer)

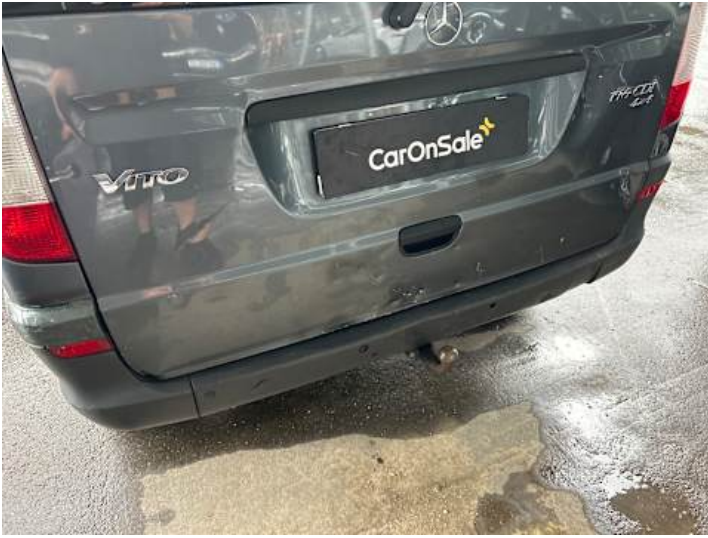
Heckklappe (Delle, Kratzer)

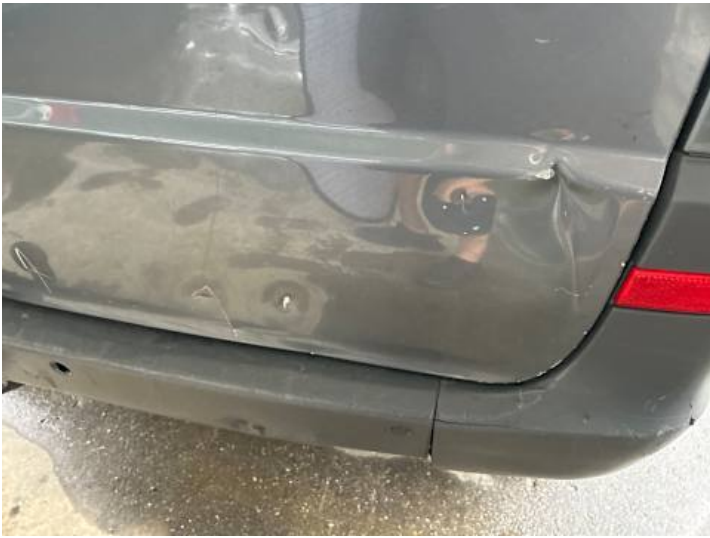
Heckklappe (Delle, Kratzer)
