## Mini Clubman Cooper

EZ 11/2007 | Kombi | Benzin | Schaltgetriebe | 140.788km  
Besteuerung: Differenzbesteuert (§25a UStG)  
Fahrzeugstandort: 28\*\*\*  
Fahrzeug aufgenommen am: 06.08.2026

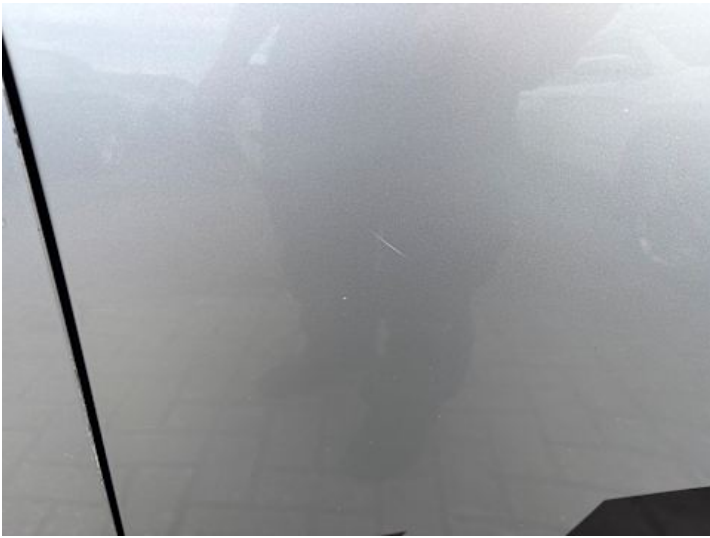
Seitenteil hinten links (Delle, Kratzer)

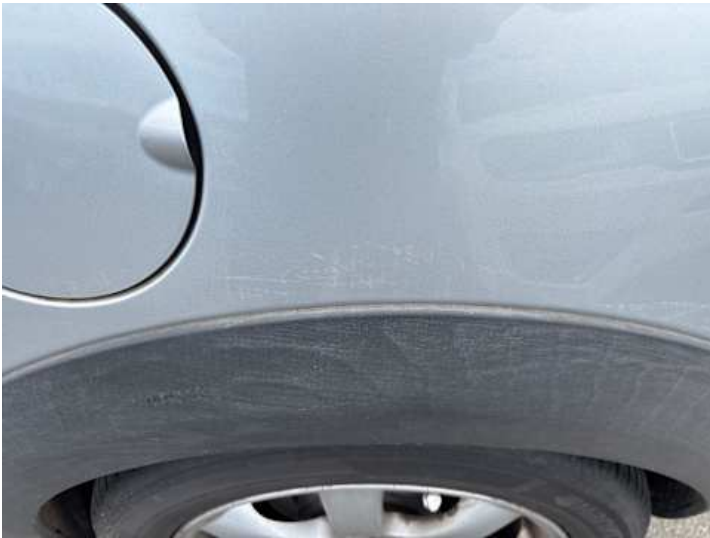
Seitenteil hinten links (Delle, Kratzer)

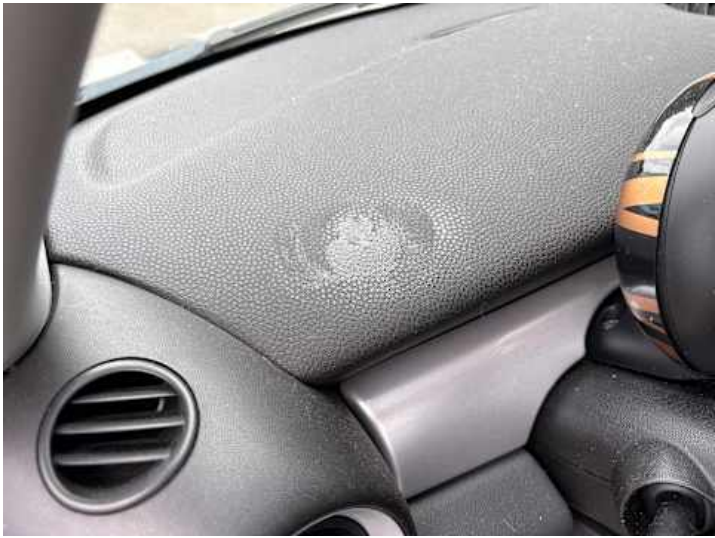
Innenraum (Verschmutzung)
